# ステンレス角波板に生じた腐食の原因について

## On the cause of corrosion of formed stainless steel plate

Nobuji Koyama

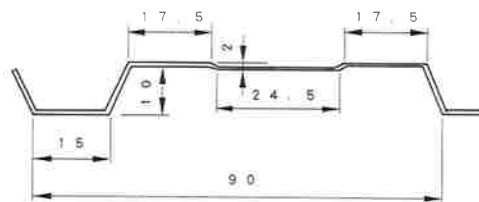
図1 角波板の形状と寸法

図1は、腐食を受けたステンレス角波板の形状寸法である。この角波板は上下のローラーによって所定の形状に加工するものである。材料の延性と加工の形状寸法等を考慮して、最適な加工条件が必要とされるであろう。
