# 青森県橋梁定期点検結果からみた橋梁健全度の変化

## 要 旨

## Results of regular inspections of bridges and changes in Bridge soundness in Aomori Prefecture

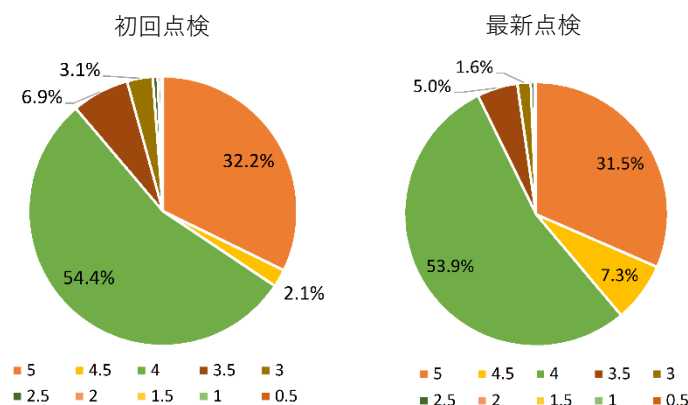
図 3 青森県全体の橋梁健全度の割合比較

青森県全体の case1 を図 3 及び表 5 に示す。健全度 2.5 以下の要素数では、初回点検が 2605 から最新点検では 1455 まで回復されていることが確認された。また、要素数の割合においても、健全度 2.5 においては初回点検が 0.6% から、最新点検で 0.4% への減少が確認され、健全度 2.0 においても初回点検が 0.4% から、最新点検で 0.1% の減少が確認された。

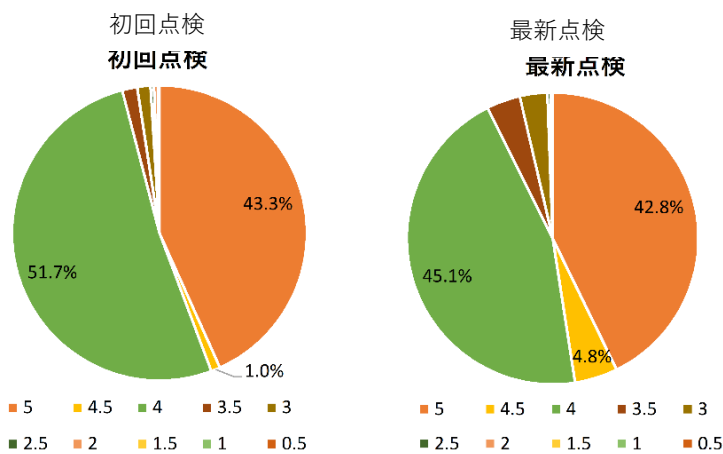
図 11 三八地域の橋梁健全度の割合比較

図 11 及び表 12 に三八地域の case1 を示す。青森県全体及び東青地域含めた 5 地域（東青、中南、西北、鰺ヶ沢、下北）の傾向とは異なる結果が確認された。健全度 2.5 以下の要素数では、初回点検が 243 から最新点検では 146 まで回復されていることが確認された。しかしながら、要素数の割合においては、健全度 2.5 においては、初回点検も最新点検も 0.4%で変化が確認されなかった。ただし、要素数からは微少ではあるが減少傾向が確認できた。

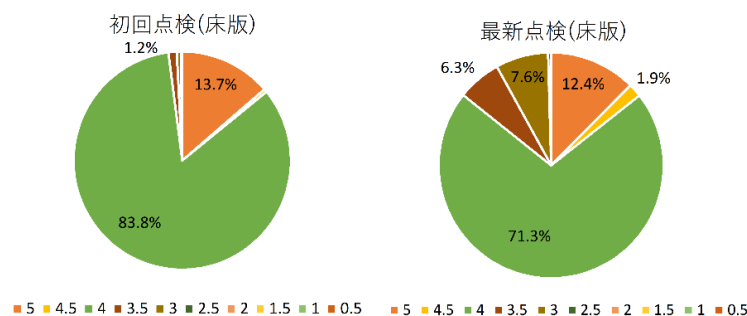
図 13 三八地域の橋梁健全度（床版）の割合比較

また、図 12,13,14,15 及び表 13,14,15,16 の case2 においては、 $2.5 < \text{健全度} < 4.0$  の床版においては、初回点検が 1.8%から、最新点検で 13.9%の健全度の低下が確認された。なお、 $2.5 < \text{健全度} < 4.0$  の支承では、初回点検が 7.0%から、最新点検で 4.3%の回復が確認された。このような主にコンクリート部材から構成される部材の健全度の改善効果が確認されず、主桁、支承等の鋼部材で構成される部材では改善がみられる傾向がある地域は、三八地域含めて 2 地域（三八、上北）において確認することができた。鋼橋の旧塗膜には有害物質（鉛、クロム、PCB）が含まれている可能性があることから、塗膜調査結果を踏まえ、健全度が高くても補修工事を実施している場合も想定される。

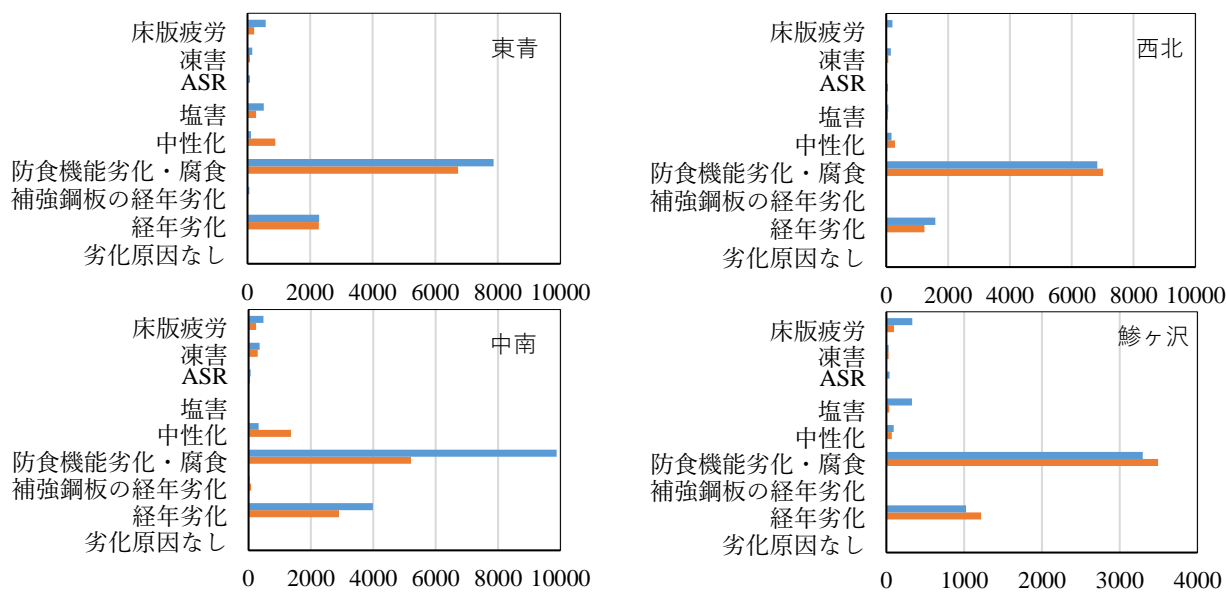
図 16 青森県各地域（西側）の劣化機構の比較

図 16（西側）、図 17（東側）に初回点検と最新点検における劣化機構の比較を示す。劣化機構としては、BMS で設定されているコンクリート部材の劣化機構が細かく分類されていることから、コンクリート部材のみに着目した。結果として、西側と東側の地域比較における突出された劣化は確認されない結果となったが、沿岸地域においては塩害の劣化機構が確認される結果となった。

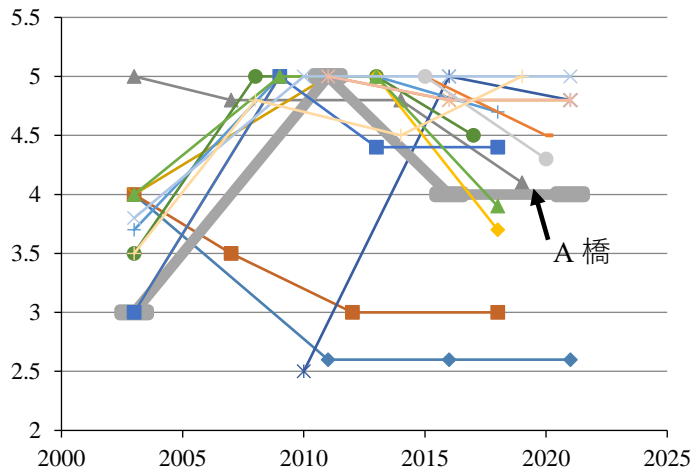
図 18 鰯ヶ沢地域における鋼橋(主桁)の健全度と経年変化

鰺ヶ沢地域における複数鋼橋の主桁における経年変化を図 18 に示す。初回点検を踏まえ、5 年以内に補修工事を実施している橋梁が複数確認できた。劣化の傾向としても経年的に防食機能の劣化が確認される。写真 1,2,3 に鰺ヶ沢地域で管理している A 橋の主桁状況を示す。写真 1（2003 年）では、初回点検により、経年的な劣化及び融雪剤や凍結防止剤の散布影響による車両の巻き上げまたは飛来塩分の影響と想定される防食機能の劣化及び腐食が定期点検において確認された。写真 2（2011 年）では、初回点検結果または塗膜調査結果を踏まえた補修工事が実施されており、健全度の回復が確認された。写真 3（2016 年）では、再劣化と想定される防食機能の劣化が定期点検において確認された。

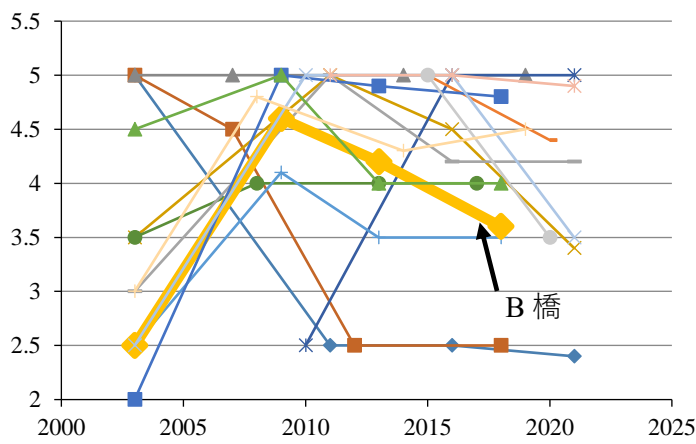
図 19 鰯ヶ沢地域における鋼橋(支承)の健全度と経年変化

鰺ヶ沢地域における複数鋼橋の支承における経年変化を図 19 に示す。主桁同様に初回点検を踏まえて 5 年以内に補修工事を実施している橋梁が複数確認できるが、対応しきれていない橋梁も確認された。劣化の傾向としても経年的に防食機能の劣化が確認されているため、再度補修工事を検討することが望ましいと考えられる。また、支承においては伸縮装置及び地覆立ち上がり部からの漏水による損傷の発生、再劣化が主であることから、損傷部分の補修工事だけでなく、損傷要因となるものを特定したうえで、補修工事を実施することが再劣化の防止に繋がると考えられる。写真 4,5,6 に鰺ヶ沢地域で管理している B 橋の支承状況を示す。写真 4（2003 年）では、初回点検により、経年的な劣化及び伸縮部からの融雪剤や凍結防止剤を含んだ漏水と想定される腐食が定期点検において確認された。写真 5（2009 年）では、初回点検結果または塗膜調査結果を踏まえた補修工事が実施されており、健全度の回復が確認された。写真 6（2018 年）では、再劣化と想定される軽微な腐食が定期点検において確認された。

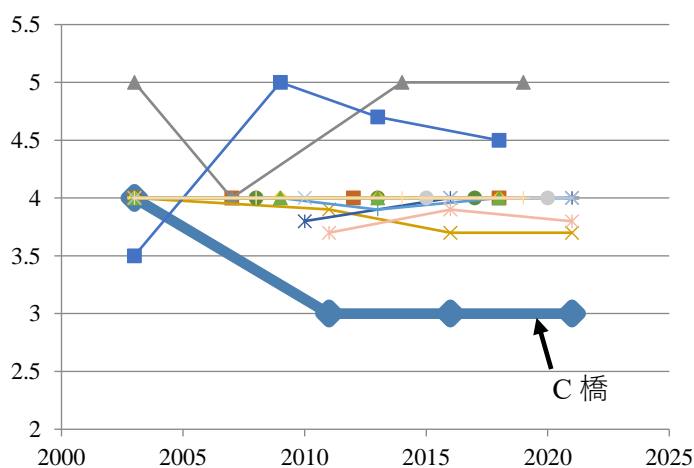
図 20 鰯ヶ沢地域における鋼橋(床版)の健全度と経年変化

鰺ヶ沢地域における複数鋼橋の床版における経年変化を図 20 に示す。主桁及び支承とは傾向が異なり、鋼床版においては経年劣化の傾向は確認されるが、コンクリート床版においては著しい経年変化は確認されなかった。また、コンクリート床版は各地域においても、経年劣化の変化はほとんどないことが確認できた。写真 7,8,9 に鰺ヶ沢地域で管理している C 橋の床版状況を示す。写真 7（2003 年）では、初回点検により防食機能の劣化が定期点検において確認された。写真 8（2011 年）では、防食機能の劣化及び腐食が確認された。写真 9（2021 年）では、防食機能の劣化及び腐食が確認されたが、著しい損傷の変化は確認されなかった。

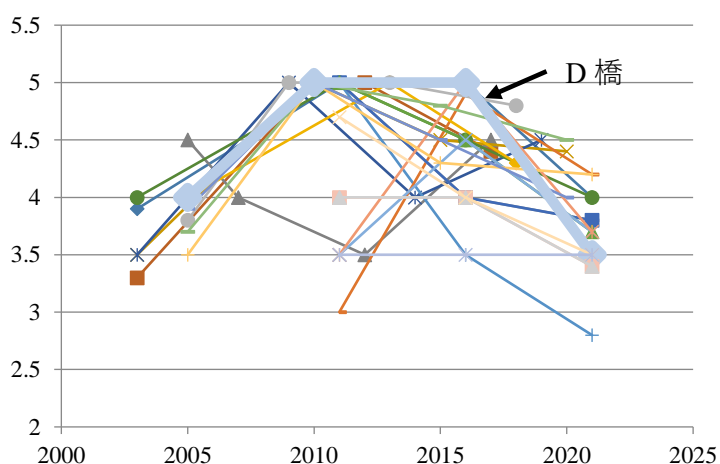
図 21 下北地域における鋼橋(主桁)の健全度と経年変化

下北地域における複数鋼橋の主桁における経年変化を図 21 に示す。初回点検を踏まえて 5 年以内に補修工事を実施している橋梁が複数確認できた。劣化の傾向としても経年的に防食機能の劣化が確認されている。写真 10,11,12 に下北地域で管理している D 橋の主桁状況を示す。写真 10 (2005 年) では、初回点検により、経年的な劣化及び融雪剤や凍結防止剤の散布影響による車両の巻き上げまたは飛来塩分の影響と想定される防食機能の劣化及び腐食が定期点検において確認された。写真 11 (2010 年) では、初回点検結果または塗膜調査結果を踏まえた補修工事が実施されており、健全度の回復が確認された。写真 12 (2021 年) では、再劣化と想定される防食機能の劣化が定期点検において確認された。

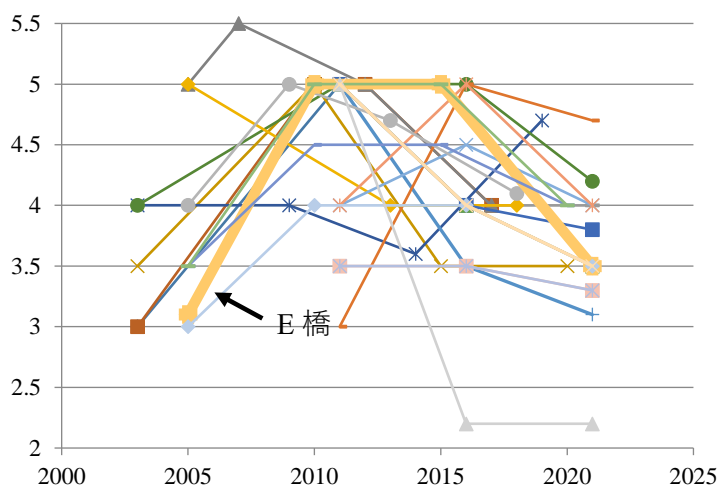
図 22 下北地域における鋼橋(支承)の健全度と経年変化

図 22 に下北地域における複数鋼橋の支承における経年変化を示す。主桁同様に初回点検を踏まえて 5 年以内に補修工事を実施している橋梁が複数確認できるが、再劣化している橋梁も多数確認できる。劣化の傾向としても経年的に防食機能の劣化が確認されているため、再度補修工事を検討することが望ましいと考えられる。また、支承においては伸縮装置及び地覆立ち上がり部からの漏水による損傷の発生、再劣化がほとんどであることから、損傷部分の補修工事だけでなく、損傷要因となるものを特定したうえで、補修工事を実施することが再劣化の防止に繋がると考える。写真 13,14,15 に下北地域で管理している E 橋の支承状況を示す。写真 13 (2005 年) では、初回点検により、経年的な劣化及び伸縮部からの融雪剤や凍結防止剤を含んだ漏水と想定される腐食が定期点検において確認された。写真 14 (2010 年) では、初回点検結果または塗膜調査結果を踏まえた補修工事が実施されており、健全度の回復が確認された。写真 15 (2021 年) では、再劣化と想定される軽微な腐食が定期点検において確認された。下北地域における複数鋼橋の床版は、主桁及び支承とは傾向が異なり、コンクリート床版の著しい経年変化は確認されなかった。
