地震により脆性破断した鉄骨ブレースの破面

Brittle fracture surface of steel bracing caused by seismic force

Makoto MORO and Shinji KOYAMA

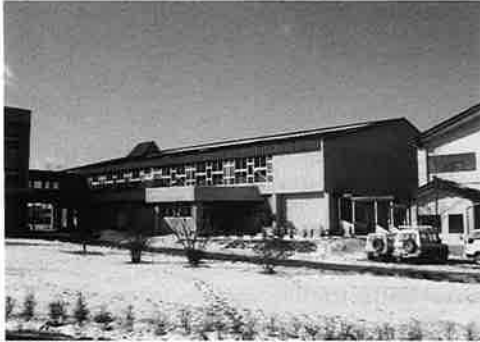
写真-1 市立東中学校校体育館東面全景

る新興住宅地，八戸市湊高台にある。被害を受けた体育館の構造概要は梁間30m×桁行22m，梁間山形ラーメン，桁行軸組筋違，柱フルウェブH形鋼であり，1989年に竣工したもので有る。写真-1に東側全景を示す。

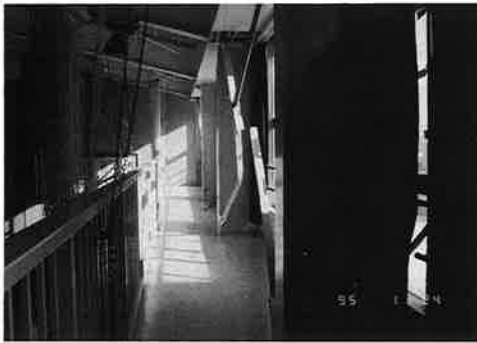
被害は，2階桁行筋違（各側3構面・1L-75×75×6）が本震後に座屈が確認され，その後余震時に2階東側の3構面で交差部及び端部のボルト穴欠損部破断，その後仕上壁を取り除いた調査で，1階筋違全てに座屈が確認された。1箇所基礎部分根巻コンクリートが破砕し柱のベースが露出した。写真-2，3に破断及び座屈している状況を示す。この破断したブレースの内の1破断面が写真-4に示す脆性破断面となっていた。以外の破断箇所は写真-8に示すような延性破断面であった。

写真-2 ブレースの破断状況

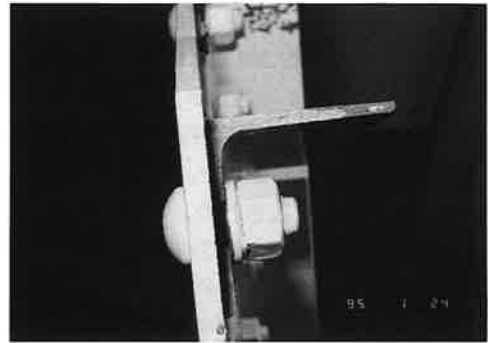
写真-4 脆性破断したブレースの破断状況

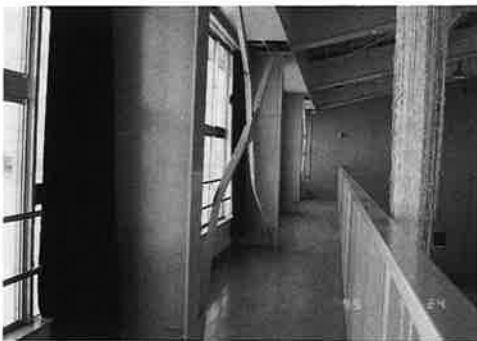
写真-3 ブレースの座屈状況

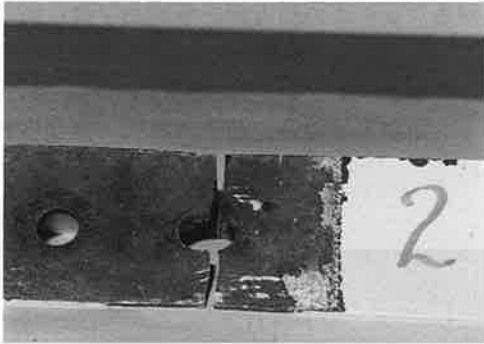
破断したブレースを補修工事のさい，回収し，破面観察等の試験を行った。回収したのは脆性破断した1つの部材と延性破断した2つの部材である。写真-5が脆性破断部材，写真-6が延性破断部材の破断状況で有る。破面観察は巨視的，微視的観察を実施したが，予め，酸化物を除去するために10%塩酸アルコールにて数秒間酸洗し，顕微鏡資料を切り出した。図1にブレース

写真-5 脆性破断部材の破断状況

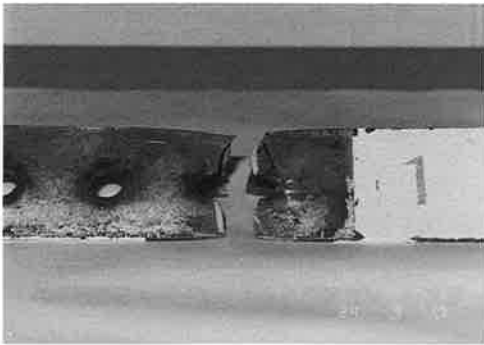
写真-6 延性破断部材の破断状況

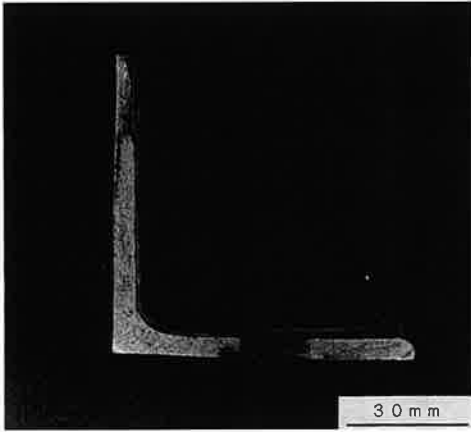
写真-7 に示す脆性的破断面は、ボルト穴から

広がるプレースの軸方向と垂直で平滑な領域と、写真では黒ずんで見える45°傾く最終破断面の領域からなっている。破面上の条痕の方向から判断すると破壊の起点は円孔と推察される。

写真-7 脆性的破断面を有するプレースの破断写真

円孔の円周面には圧痕が見られないことから、地震の最終振幅時にき裂が進展し破断したと思われる。図3にこの破面の模式図を示した。

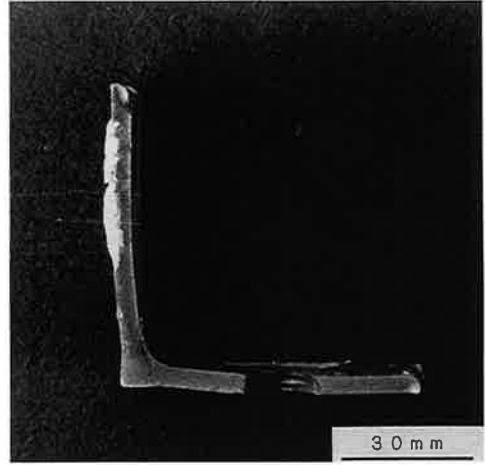
写真-8 延性的破断面を有するプレースの破断写真

写真-8はプレースの軸方向と傾いた破面を有することをよく示している。破面は、最大せん断応力方向であり、延性破面である。円孔の円周面にはかなりの圧痕が存在し、円孔はかなり変形していることから軸方向以外の荷重が複雑に作用したと思われる。図4にこの破面の模

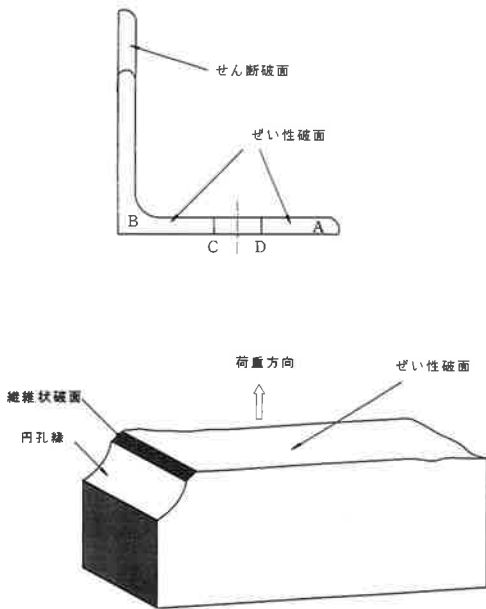
図3 破面の模式図

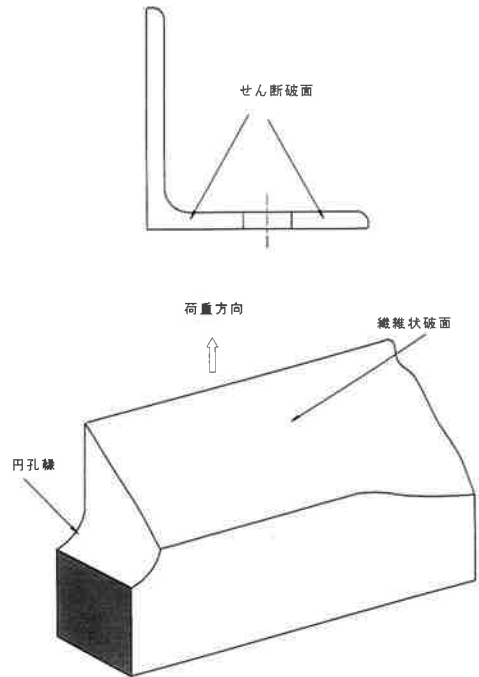
図4 破面の模式図

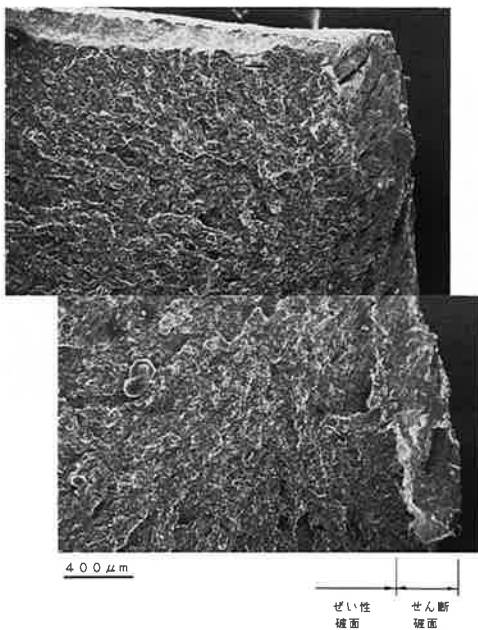
(1) 脆性破断面 写真-9は、写真-7の円孔近傍の低倍率SEM写真である。写真右端は円孔近傍であるが、軸50 μ m程度の軸方向とは傾いた破面が存在する。この領域の拡大写真を写真-10に示した。厚さ方向と45°をなすき裂が多数存在する。このことから、かなり複雑な荷重が作用したことが推察される。また、この写真をさらに拡大した写真-11においては、破面は繊維状破面であり、多数のディンプルが観察される。また、き裂と同方向に引き伸ばされたディンプルも存在する。写真-12は写真-7の平滑なA領域(図3のA領域)の写真であるが、典型的な脆性破断であり、リバーパターンが観察される。写真-13はB領域の破面写真であるが、A領域

写真-9 円孔近傍のSEM写真

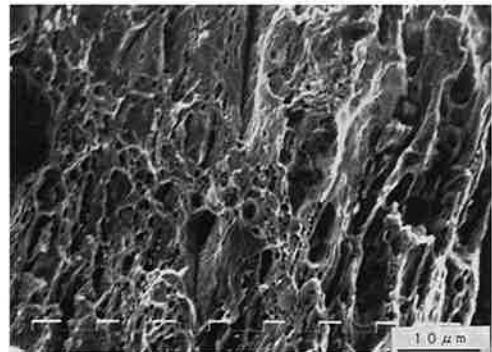
写真-11 引き伸ばされたディンプル

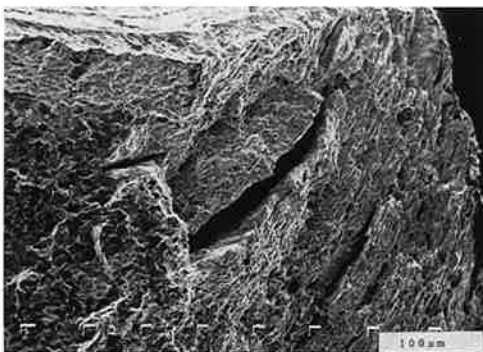
写真-10 写真-7の拡大写真

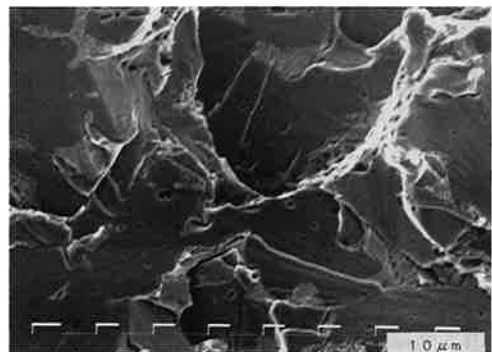
写真-12 A領域のぜい性破面

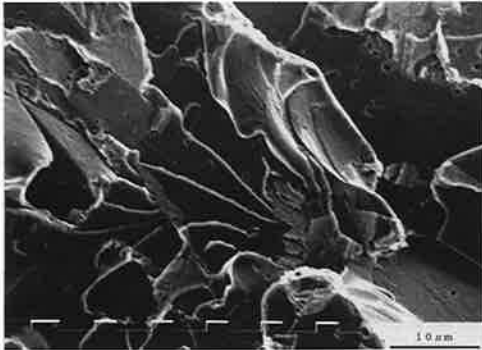
写真-13 B領域のぜい性破面

と同様、脆性破面であり、写真-12と比較するとリバーパターンもより明確となっており、き裂がより高速に進展したことが推察される。

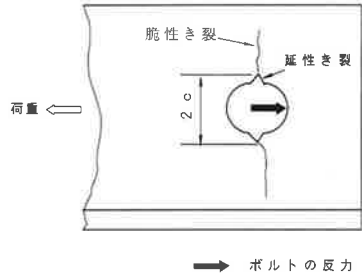
図5 き裂進展の模式図

以上の観察から、荷重はブレースの軸方向ばかりでなく、厚さ方向にも作用したことが判断でき、この荷重により、C,D部から延性き裂が発生しこのき裂長さが約 $50\mu\text{m}$ に達した後、脆性破壊に遷移し、き裂は高速に伝播したものである。図-5にこのき裂進展の模式図を示す。

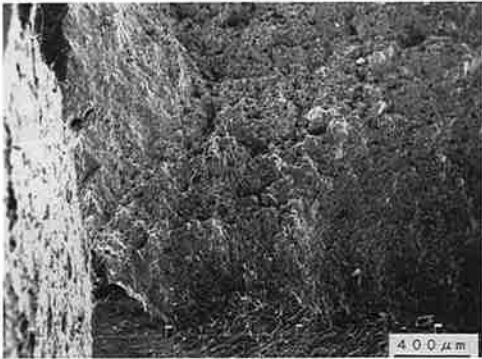
写真-14 延性破壊を生じたブレースの円孔近傍

(2) 延性破断面 写真-14は写真-8のブレースの軸方向と傾いた破面を示す材料の円孔近傍の破面である。破面全体が最大せん断応力方向であることから予想されるように、写真-15では引き伸ばされたディンプルが存在する典型的な延性破面である。脆性破面は観察されず、破

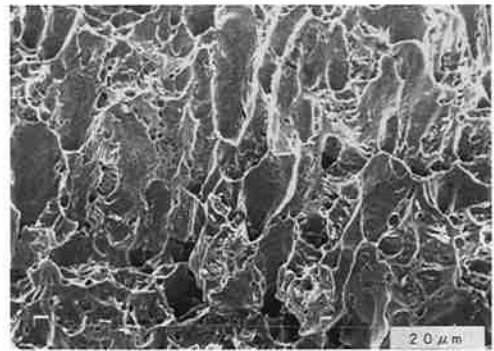
写真-15 引き伸ばされたディンプル

面全体にわたり同様な様相を示していた。

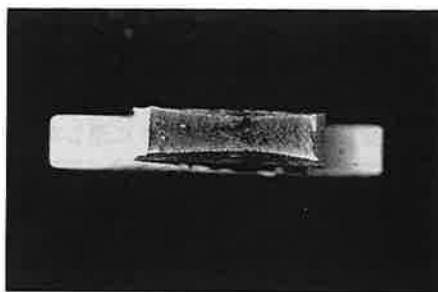
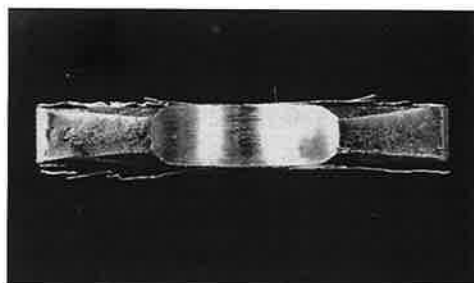
写真-16 引張り試験片の破断写真
(a). 平滑試験片
(b). 切り欠き試験片

写真-17 引張り試験片の破断面
(a). 平滑試験片
(b). 切り欠き試験片

写真-16, 17 に破断試験片の写真を示した。両者とも巨視的破面はせん断型であり、延性破壊を生じている。

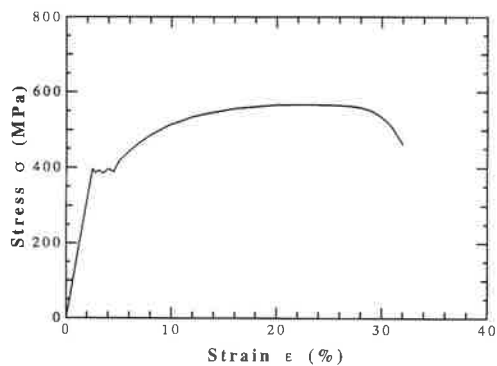
破損したブレースの正常部分から切り出し、試験片に加工し、引張り試験を行った。図-6は、図2(a)の試験片の応力-ひずみ曲線である。脆性破断を示したブレースも、延性破断を示したブレースもほぼ同様な応力-ひずみ曲線であった。引張り強さ $\sigma_u=566\text{MPa}$ 、伸び $\phi=32\%$ が得られた。応力-ひずみ曲線の形状、引張り強さ σ_u 、伸び ϕ は一般的な構造用材料のものと同様結果である。図-7は、図2(b)の直径16mmの円孔を中央に有する試験片の応力-ひずみ曲線であるが、応力の計算には円孔のない断面の面積を用い、ひずみの計算は掴み部の間隔で計算した。明瞭な降伏点は表れず、切り欠

図6 応力-ひずみ曲線 平滑試験片

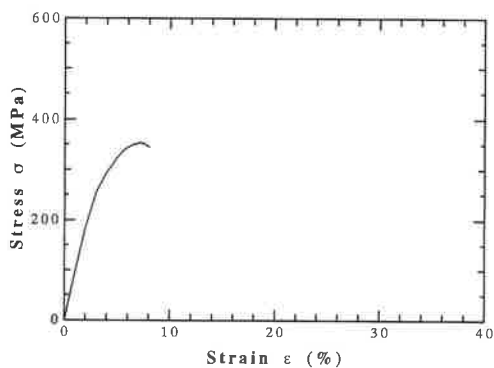
図7 応力-ひずみ曲線 切り欠き試験片

きの存在により、かなり伸びが小さい。
