1968 年十勝沖地震による十和田市の住宅被害と 地盤の卓越周期

Earthquake damage of housing in Towada-city by the 1968 Tokachi-Oki Earthquake and predominant period of microtremors

Abstract

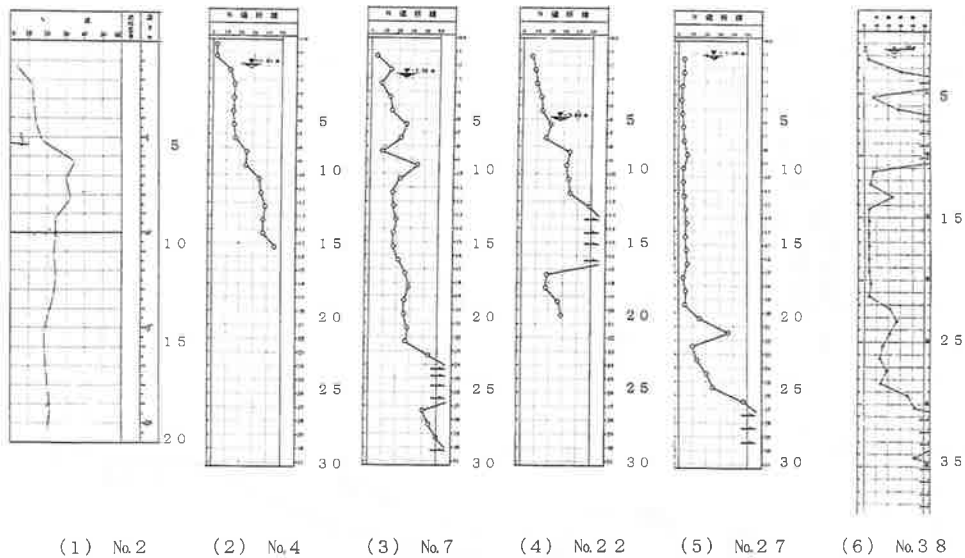
図-2 地盤ボーリング図

図-2 を見てみると、測定地点 No. 2 のボーリング図(1) を見てみると、1.2 m～20.0 m まで砂礫となっており、水を少し含んでいる。その

中でも、6.0 m の所で軟弱地盤層圧(H)をとることができる。測定地点 No. 4 のボーリング図(2) を見てみると、1.75 m～15.0 m まで砂礫になっており、水を少し含んでいる。軟弱地盤層圧(H)は、15.5 m の所でとることができる。測定地点 No. 7 のボーリング図(3) を見てみると、1.5 m～7.0 m まで砂混り粗粒砂となっており、7.0 m～9.5 m までは、火山灰やシルト、または、粗粒砂になっている。それ以降 9.5 m～22 m まで、粗粒砂となっており、水を含んでいる。軟弱地盤層圧(H)は 23 m の所でとることができる。測定地点 No. 22 のボーリング図(4) を見てみると、1.0 m～11.0 m まで小礫や粗砂になっており、水を含んでいる。軟弱地盤層圧(H)は 12 m の所でとることができる。測定地点 No. 27 のボーリング図、図-2(5) を見てみると、1.0 m～20.0 m までシルトになっており、途中に、粘土または細砂があるものの、ほとんどがシルトとなっている。全体的に火山灰質で、細砂や、水、粘土などで構成されている。軟弱地盤層圧(H)は 26 m の所でとることができる。測定地点 No. 38 のボーリング図(6) を見てみると、1.0 m～5.0 m まで浮石砂、5.0 m～11.0

m まで火山灰質砂, 11.0 m~20.0 m までシルトになっており, 途中に, 砂や火山灰があるものの, ほとんどがシルトとなっている。21.8 m

~22.8 m まで火山灰になっており, 22.8 m 以降は, 砂になっている。全体的に火山灰質で, 細砂や, 水, 粘土などで構成されている。軟弱地

盤層圧 (H) は 6 m の所をとることができる。

以上のことから、代表的な 6 つの十和田市市街地の N 値分布図を見る限りには、30 m 近くまで柔らかい層と硬い層が、交互に表れていて複雑である。また、火山灰質層が、10.0 m~20.0 m の深さにあり、その層の多くは、砂質や粘土質となっており、硬さがまちまちとなっている。シルト粘土系の火山灰層だと、 N 値は小さく、砂質系だと N 値は大きい傾向である。

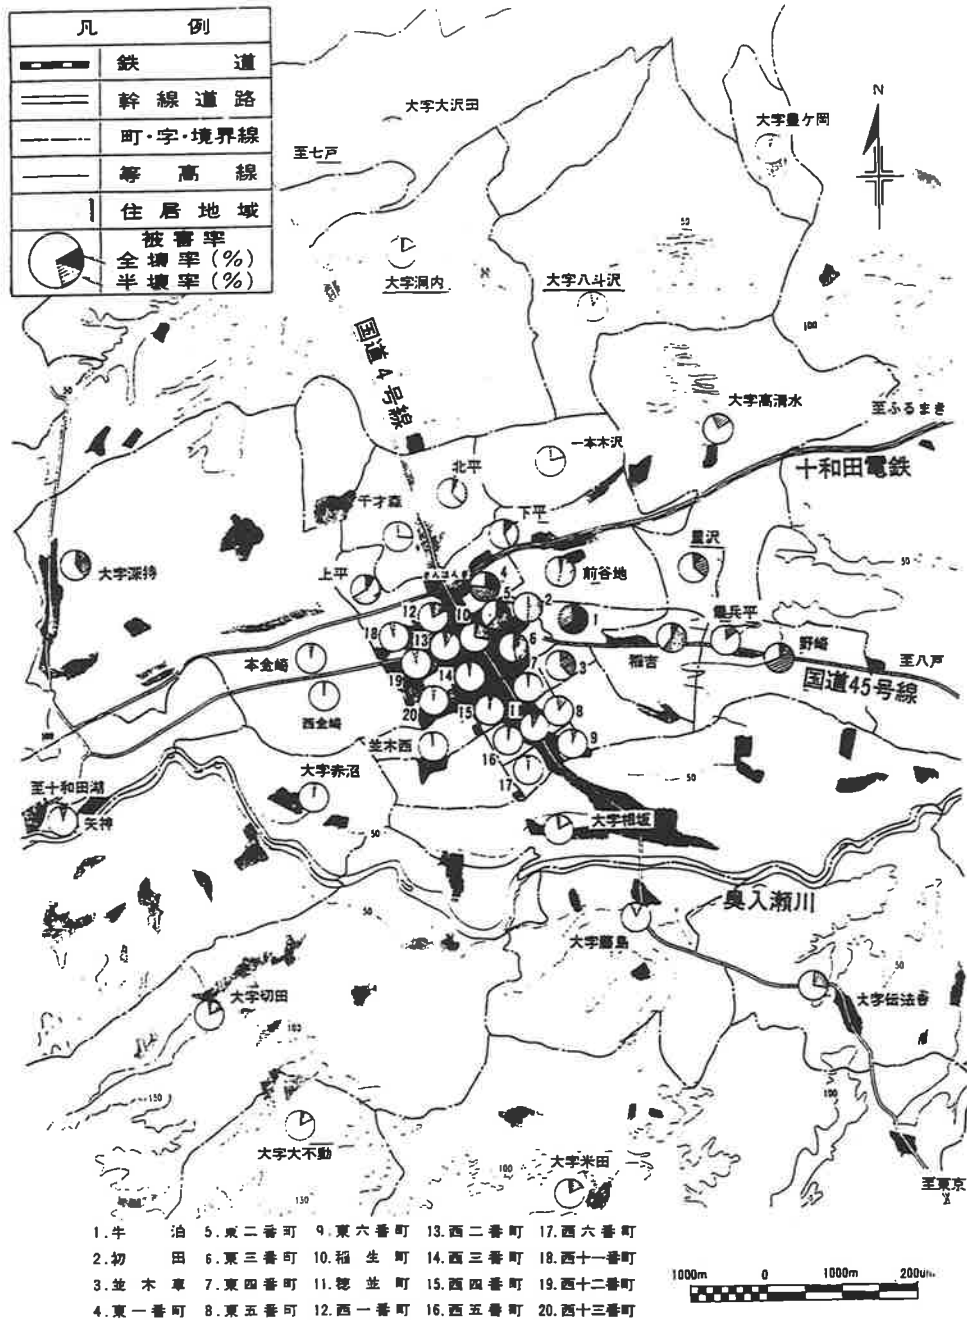
図-3 住宅被害分布図 (文献 1)

1968 年北海道十勝沖地震による住家被害は、半壊 537 戸、全壊 205 戸、合計 742 戸の住宅被害があり、文献 1 による住宅被害分布図を、図-3 及び、部落別に住家被害をまとめたものを、表-1 に示す。十和田市内を南北に通る国道 4 号線を境に東側と西側とでは大きな差があることが読みとれる。

東側の地域では、半壊率と全壊率が西側に比べ大きく、これは東一三番町(牛泊)、東一番町などの東側は、水田の埋め立て地だったことが被害を大きくしたと考えられている。それに対し、西側では、大きな被害がないという対照的な結果を示している。

文献 1 によれば、住家被害の多くは、水田の埋立地や、低湿地などの地面の変動が大きく、土台が束石からはずれるなどして大傾斜し建物や、軟弱地盤などで局地的に地面の震動が大きく大被害を起こしたものと推定されている。

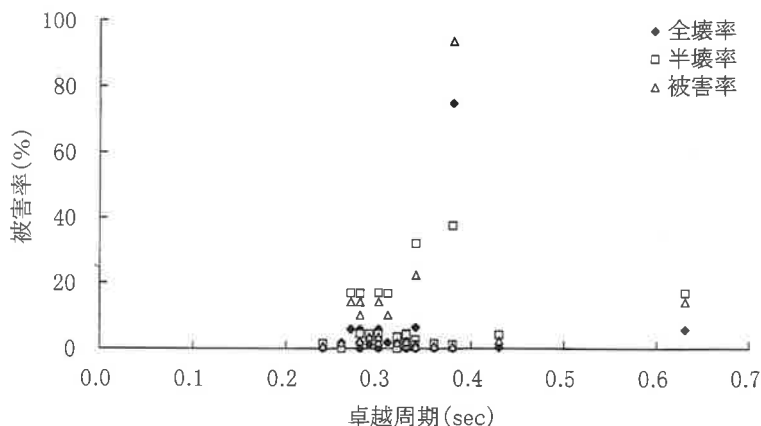
図-4 卓越周期と被害率

この図を見ると、卓越周期が、0.4秒付近に被害が大きく、それより短周期又は、長周期になると被害は減少している。

この図からも、0.4秒付近に被害が大きくなっていることが読みとれる。

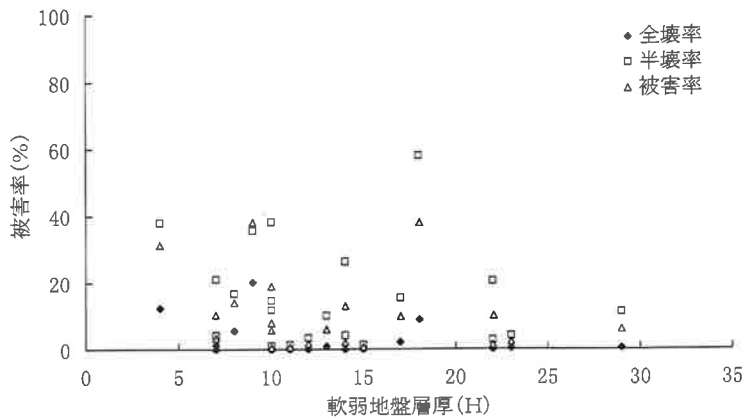
図-5 軟弱地盤層厚 (H) と被害率

図を見ると、軟弱地盤層厚(H)が、5m~20mの所に被害が多い事が読みとれる。
