2011年東北地方太平洋沖地震 災害調査報告書

2011年11月

八 戸 工 業 大 学
土 木 建 築 工 学 科
防災技術社会システム研究センター

東日本大震災災害調査報告書

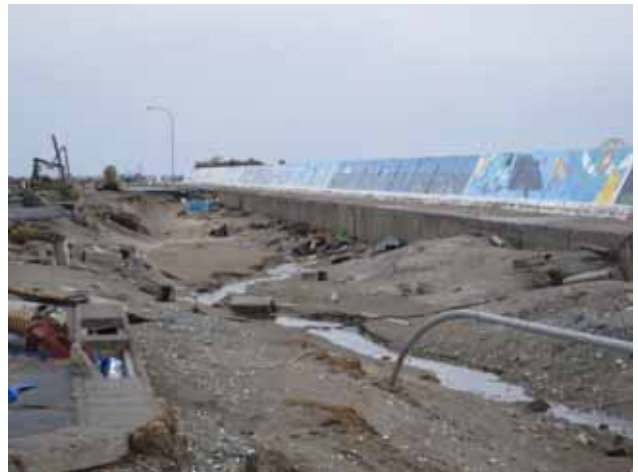
写真 3.3.3.16 三沢漁港南防波堤被災状況、越流した津波は堤防裏側を洗掘、アスファルト舗装を剥ぎ、路盤を洗掘、防波堤胸壁一部を破壊。津波は 6.95m (TP)。

写真 3.3.3.16 は三沢漁港南防波堤被災状況を示したもので、越流した津波は堤防裏側を洗掘、アスファルト舗装を剥ぎ、路盤を洗掘、防波堤胸壁一部を破壊している。津波は 6.95m (TP) となっている。

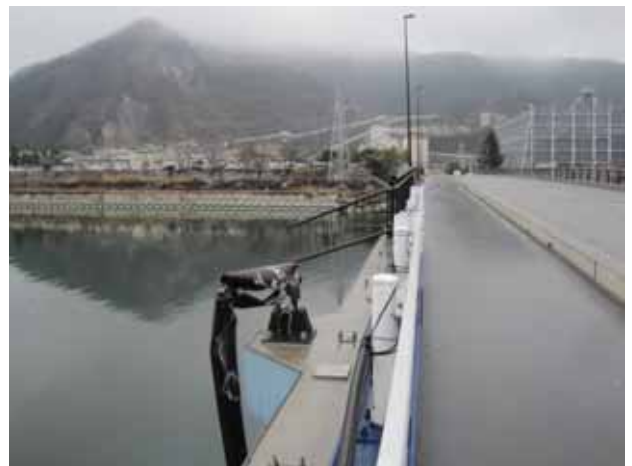
写真 3.4.1.18 盛川河口橋脚欄干被災状況 (欄干が津波により大破)

津波は盛川、盛川右岸、盛川左岸の3通りの昇り方をしており、両岸の家屋、街区は大破しており、津波による被害は大きい。河口を走った津波は通過波高で9.8mであり、橋の欄干は破壊されているが橋桁は壊れていない。鉄筋構造物や鉄骨構造の柱は壊れていない。左右両岸の全壊家屋は多い。河川堤防の高さは3.4mであり、1箇所約1kmの破堤があった以外は大きな被災は見られない。これは堤防の高さが津波より低かったため津波に抵抗する構造物とは成り得なかったために被害が少なかったものと考えられる。

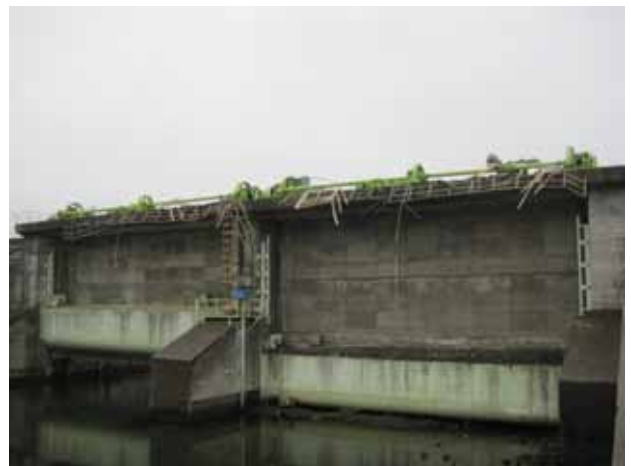
写真 3.4.2.14 熊野川防潮堤水門上部被災状況
(上部上屋は大破)

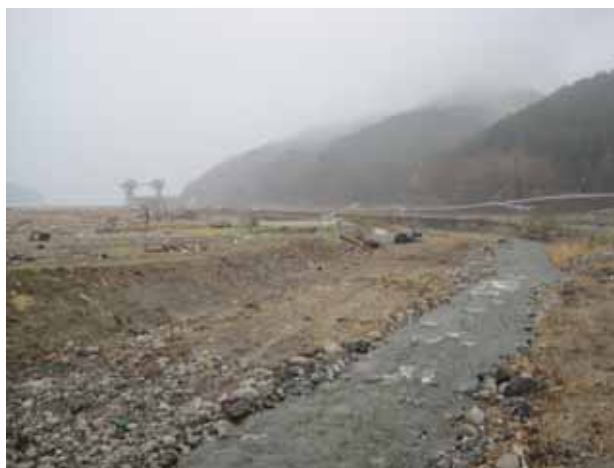
写真 3.4.3.1 片岸川左岸街区の大破状況

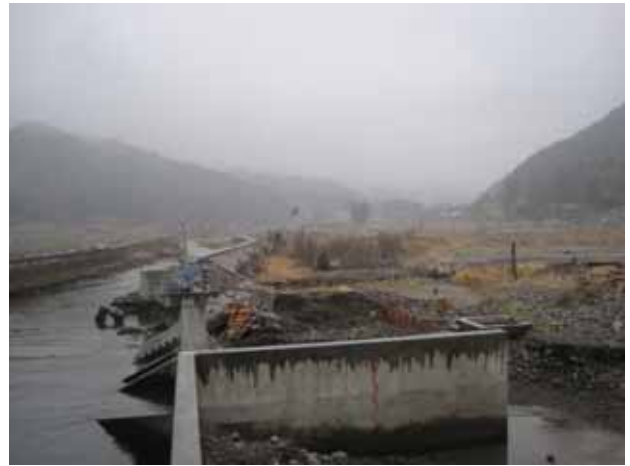
写真 3.4.3.5 片岸川河口付近街区の被災状況（街が大破）

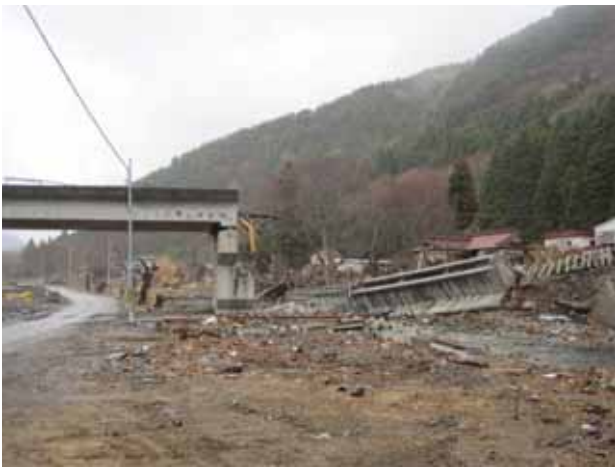
写真 3.4.3.3 片岸川鉄道橋は落ちており、被害は大きい。

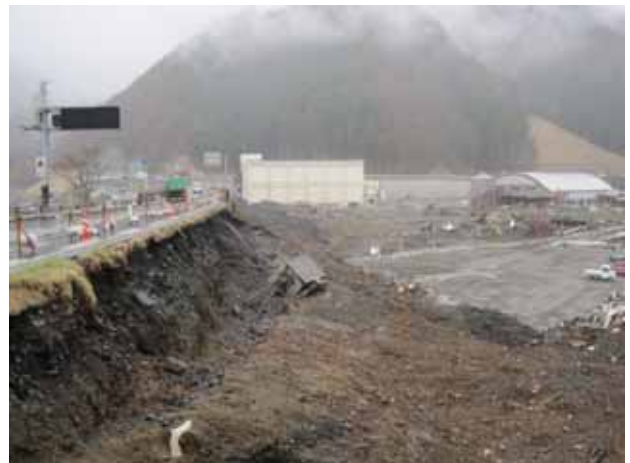
写真 3.4.4.1 水海川左岸国道裏の裏法面被災被災状況

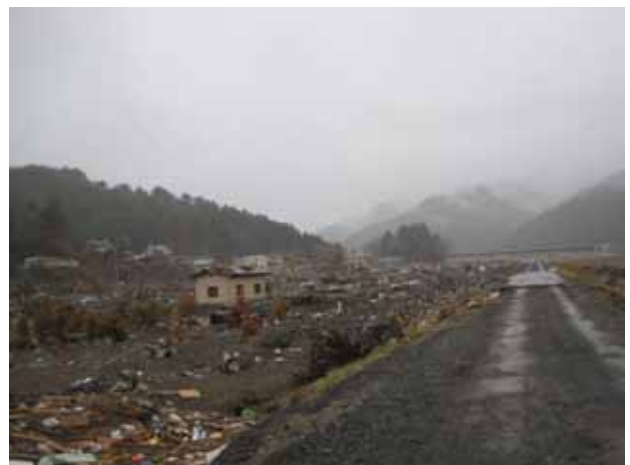
写真 3.4.5.1 鵜住居川右岸街区の被災状況

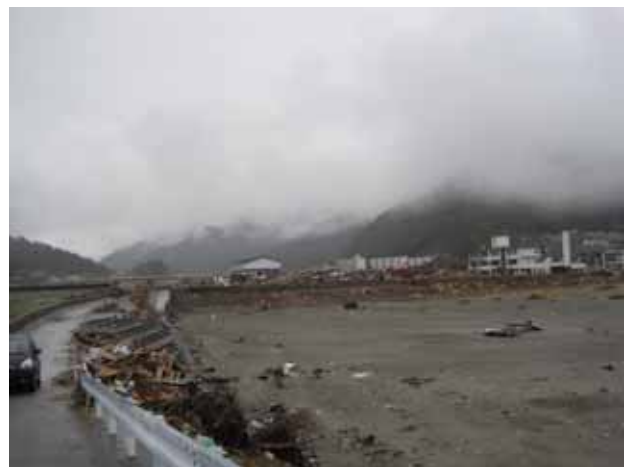
写真3.4.5.6 鵜住居川左岸河口から上流の様子。家屋、街の被災状況

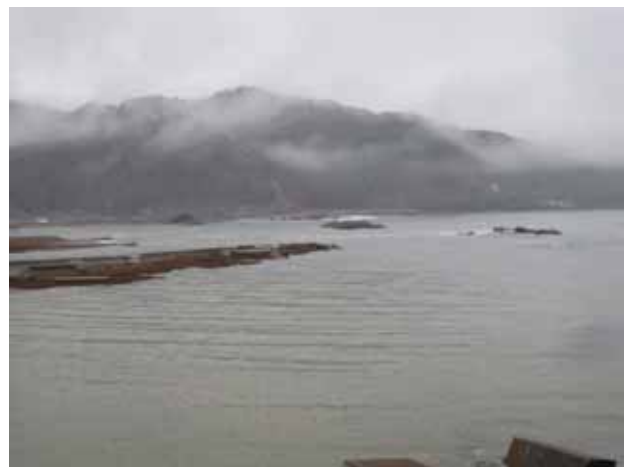
写真 3.4.5.12 鵜住居川河口の様子 防潮堤が大破し、コンクリート塊が散乱している

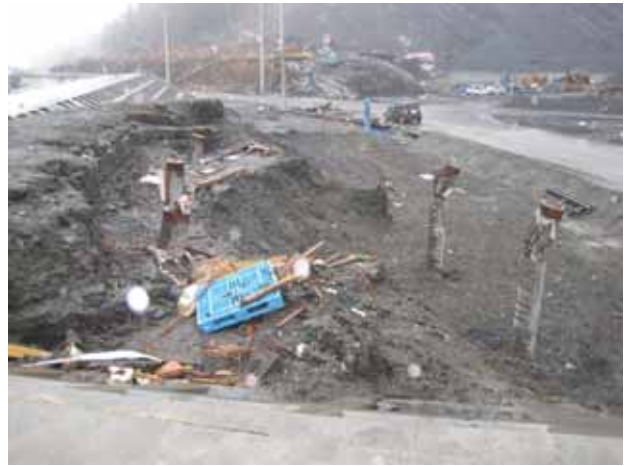
写真 3.4.6.5 大槌川左岸堤防背後の家屋および街区の大破被災状況

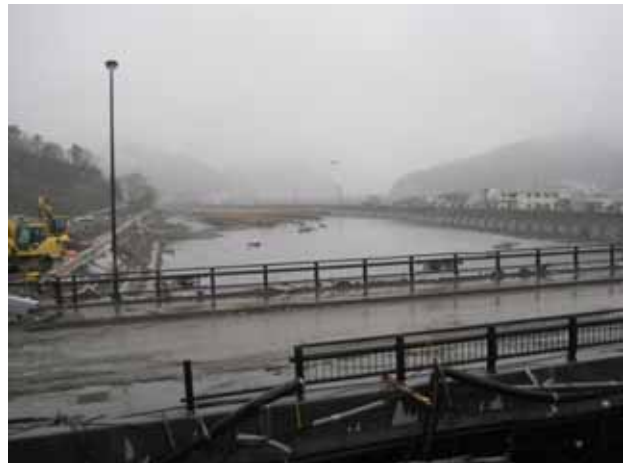
写真 3.4.6.6 大槌川橋欄干の被災状況

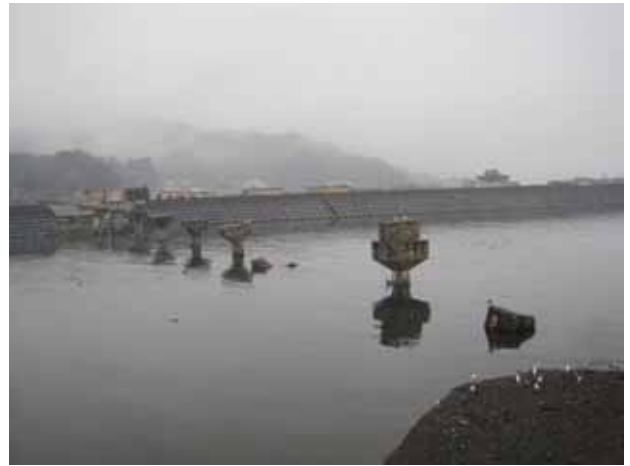
写真3.4.7.5 小槌川右岸大破した鉄道橋の被災状況

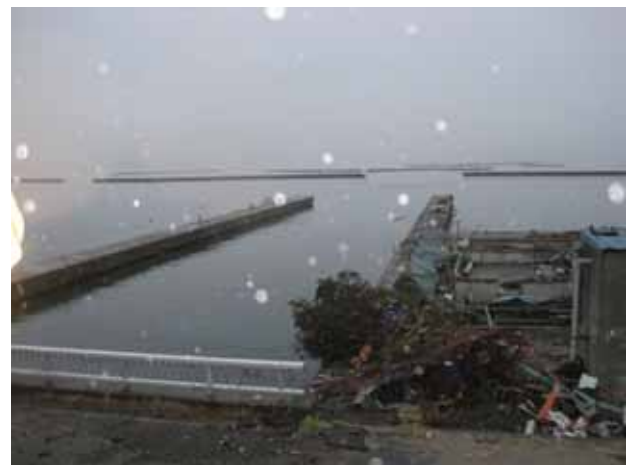
写真 3.4.8.1 大沢川河口周辺の被災状況

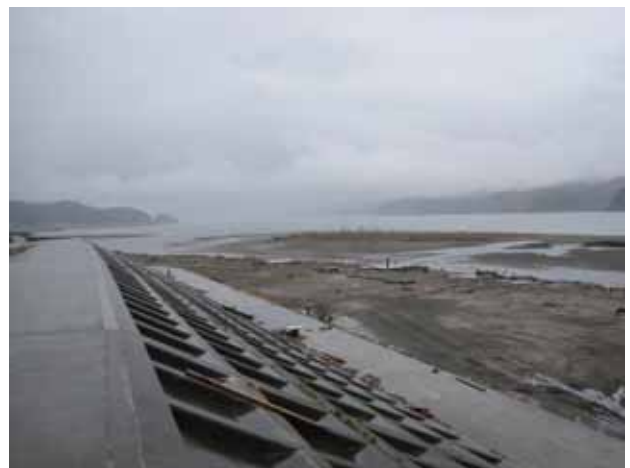
写真 3.4.9.1 津軽石川左岸河口の様子

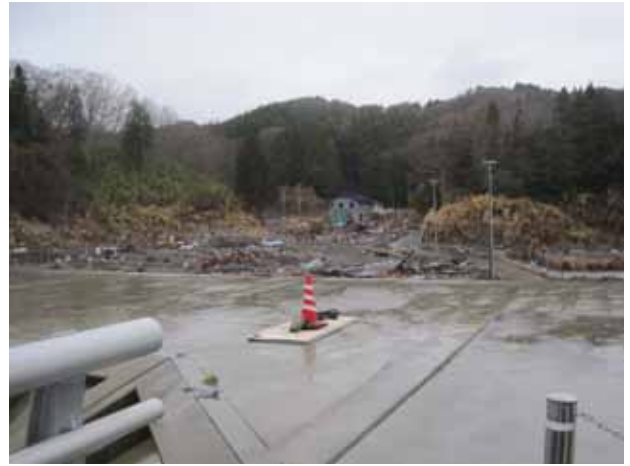
写真 3.4.9.6 津軽石川河口防潮水門付近右岸の家屋被災状況、家屋は大破流失。

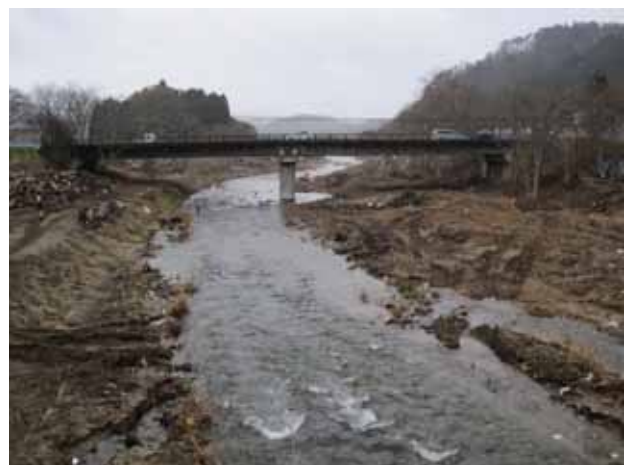
写真 3.4.10.1 田老川（田代川）左岸から国道（45号線）橋。川は津波が遡上し、植物は褐色になっている。

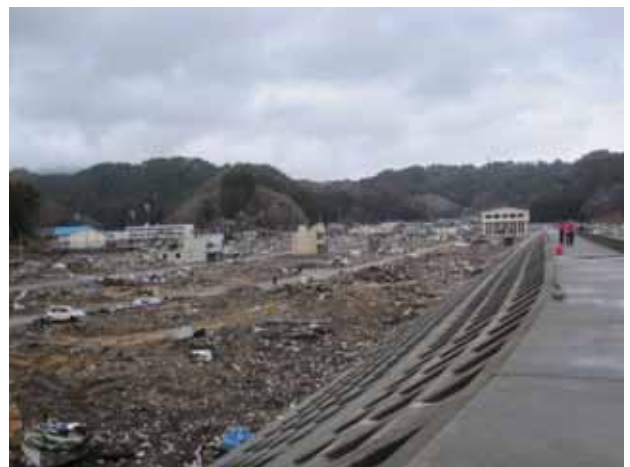
写真3.4.11.7 長内川左岸堤防、下流から上流側を見る

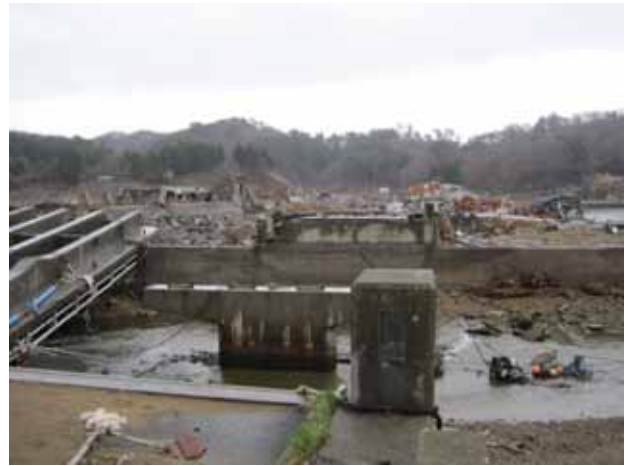
写真3.4.11.11 長内川右岸から左岸にかけて大破した橋をみる

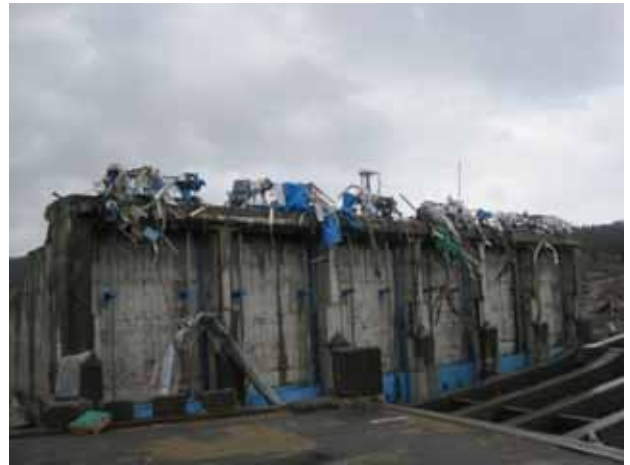
写真3.4.11.12 長内川防潮堤水門の被災状況。水門の上部建造物は大破し、消失。

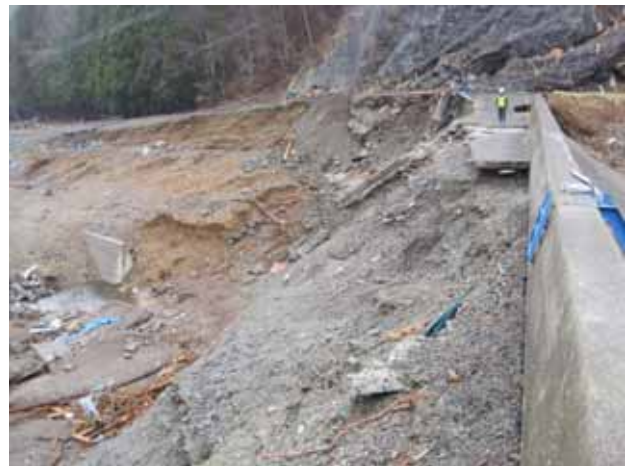
写真 3.4.12.1 摂待川防潮堤右岸裏法面の被災状況

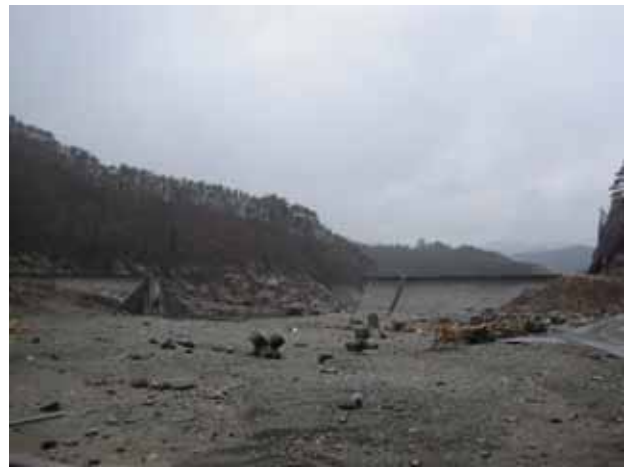
写真3.4.12.5 摂待川右岸より大破した防潮堤をみる。

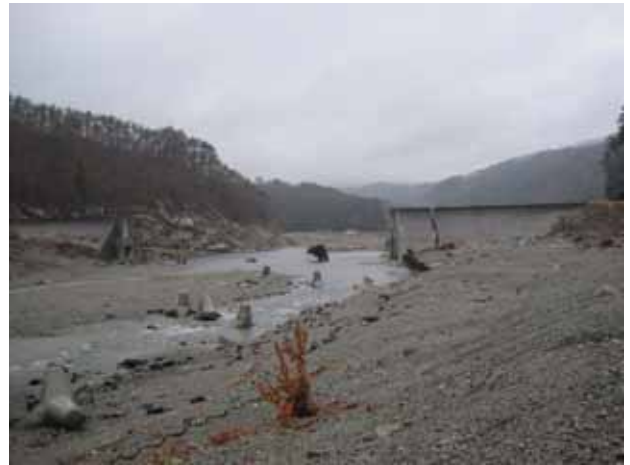
写真3.4.12.6 摂待川河口から大破した防潮堤をみる

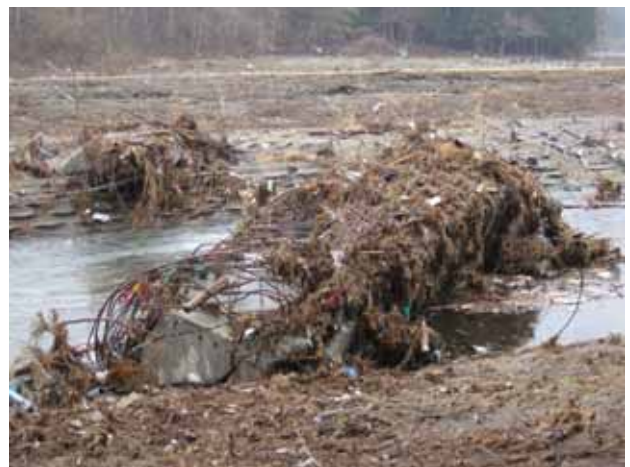
写真3.4.12.7 上流に運ばれた摂待川防潮堤水門コンクリート塊

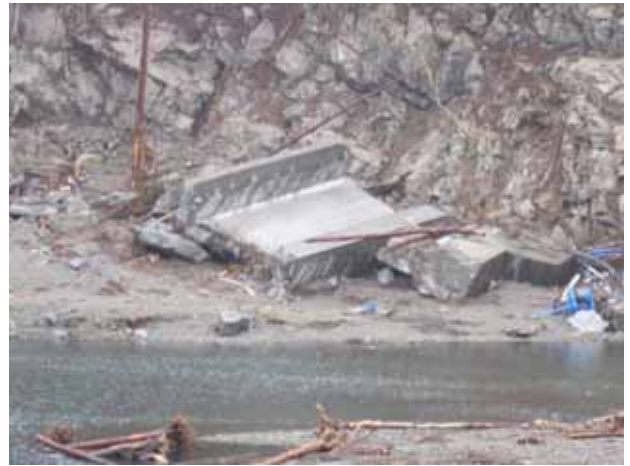
写真3.4.12.11 摂待川左岸の大破した防潮堤水門
のコンクリート塊

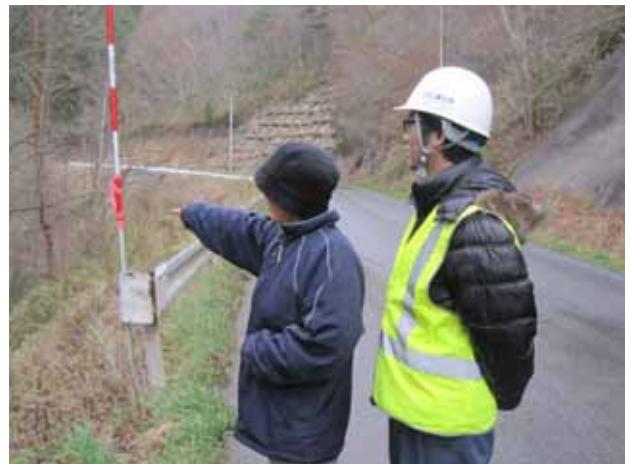
写真 3.4.13.1 平井賀川津波遡上点を示す地区住民。遡上高 TP18.39m。

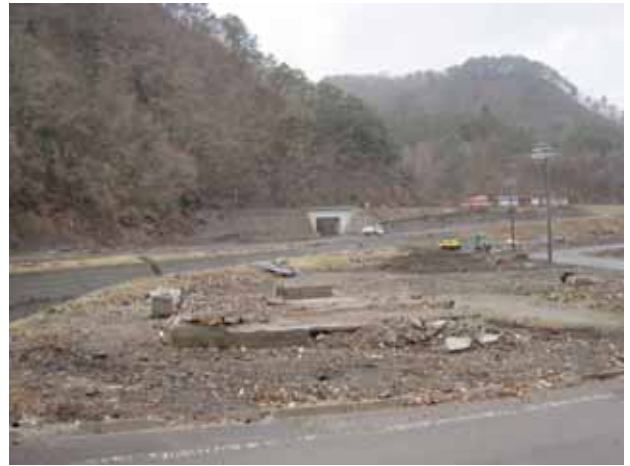
写真 3. 4. 13. 11 平井賀川左岸家屋大破消失状況

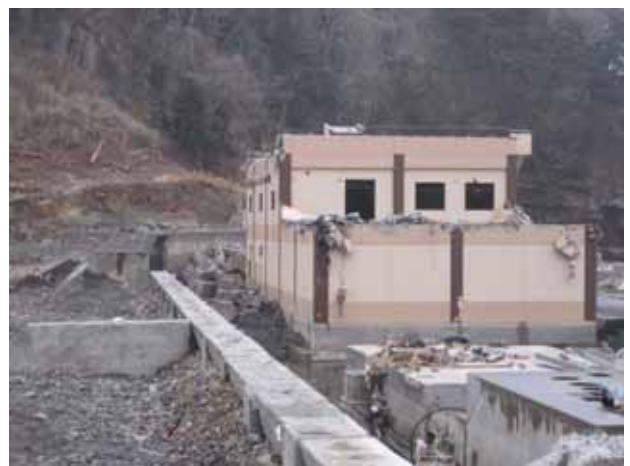
写真 3. 4. 13. 13 平井賀川左岸、木造家屋大破、流失。コンクリート家屋残る。

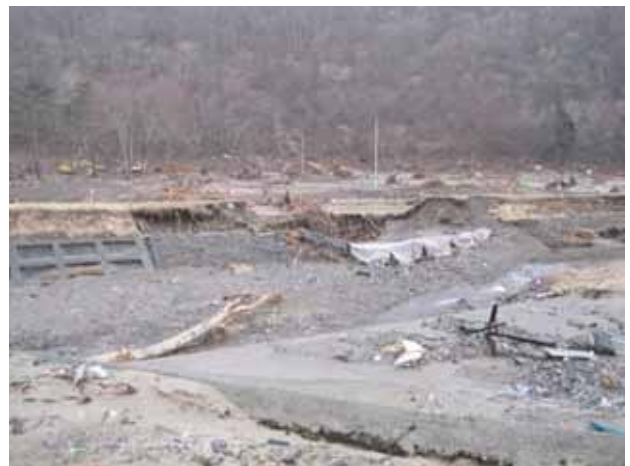
写真3.4.14.1 明戸川左岸被災状況

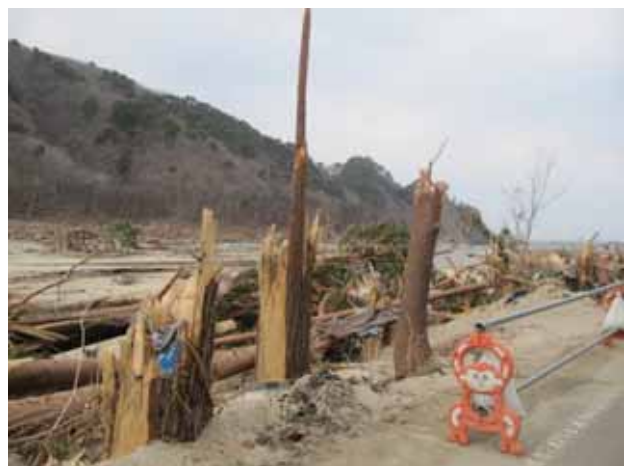
写真 3.4.15.7 普代川右岸、水門下流の河畔林流失状況。

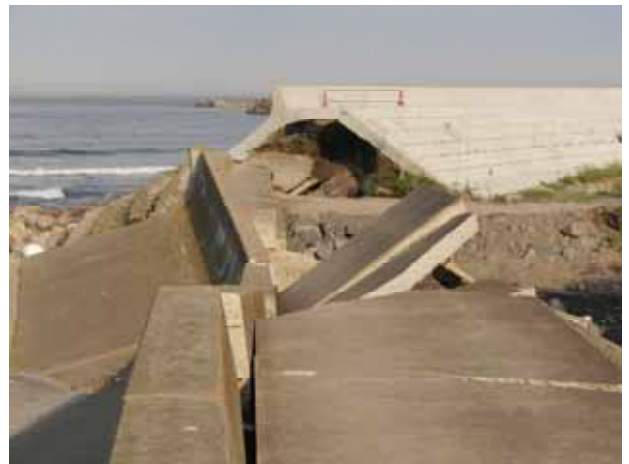
図4-2-10 破堤した河川堤防（五戸川河口右岸）

側が約15m破壊し、築堤材料・パラペットが流出している。

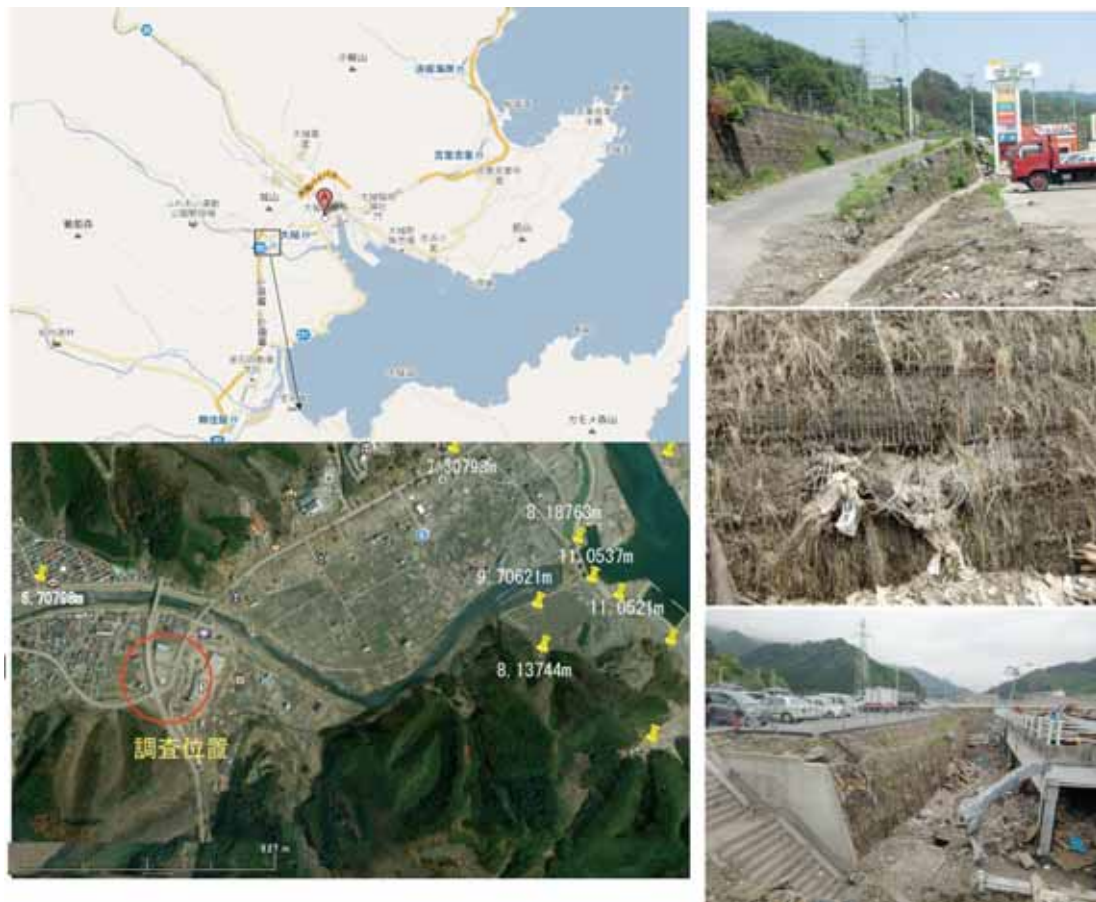
図 4-3-5 岩手県大槌町ローソンバイパス点付近の補強土壁の状況

次に、岩手県大槌町におけるジオテキスタイル補強土壁工法の調査結果について図 4-3-5 に示す。大槌町は、両石湾の北側にある大槌湾に面し、津波の浸水高は 7～11m と両石地区に比べると低い低地が広がっていることから町全体が津波により大きな被害を受けている。コンビニエンスストア駐車場脇と中心部へ向かう県道沿いにジオテキスタイル補強土壁があるが、小槌川の堤防に近く補強土壁は上部まで浸水している。どちらの補強土壁も壁面に津波により流された固体がぶつかって軽微な壁面材の損傷が見られるが、その機能は果たしている。壁面からの盛土材の流出も少なく全体としては健全であった。

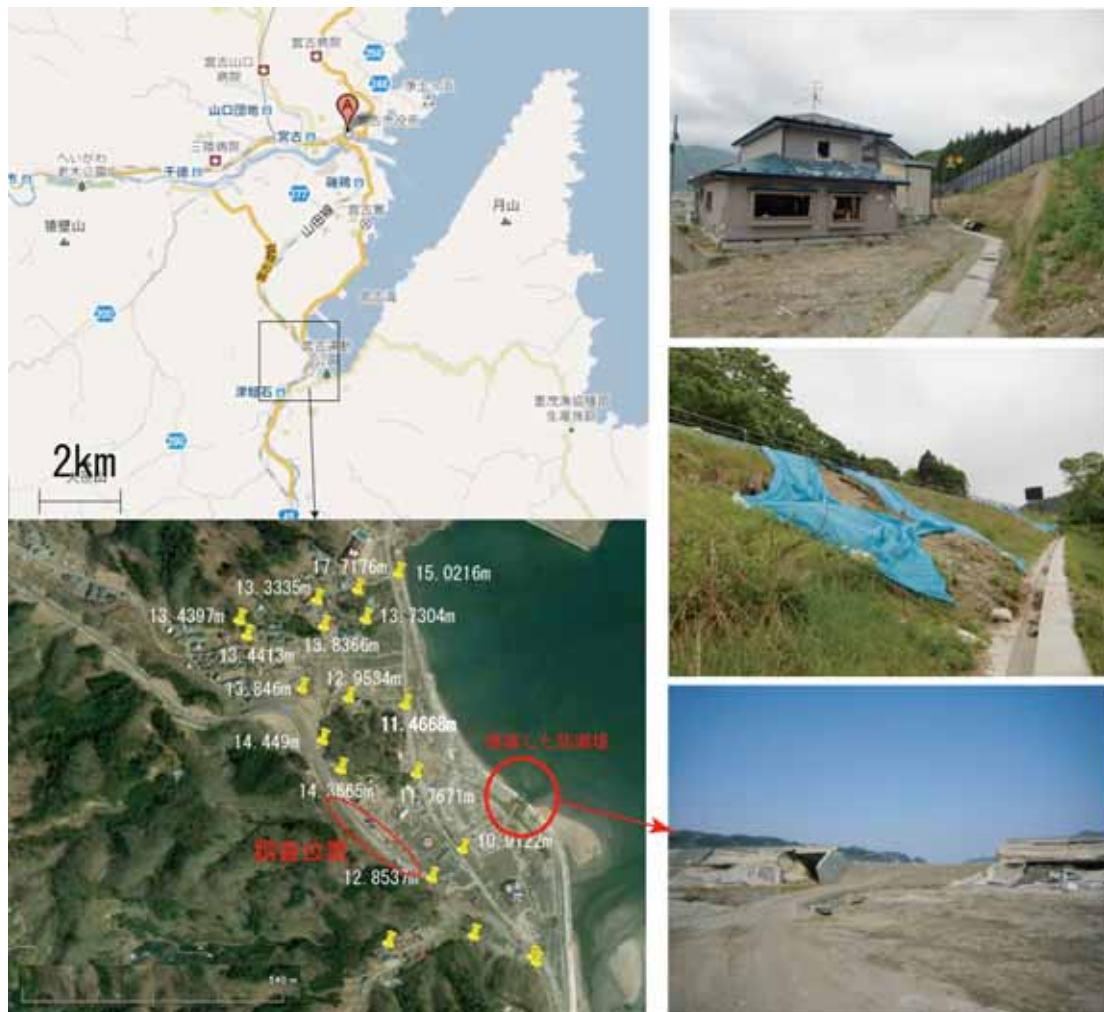
図 4-3-6 に示す宮古市金浜地区は、宮古湾最奥部津軽石川の河口付近に位置している。この地区の浸水高は 10～17m 程度であり、津波を正面から受けたと考えられる緩勾配盛土をコンクリートで被覆した防潮堤が崩壊している。国道 45 号線から三陸自動車道へ入る道路沿いにジオテキスタイル補強土壁がある。隣接する民家の 2 階部分まで浸水していることから補強土壁は上部まで浸水したものと考えられる。また、隣接する緩勾配盛土が数カ所崩壊しており、ブルーシートが掛けられている。海側の民家の陰になっていることもあるが、このような状況にお

図 4-3-6 岩手県宮古市金浜地区の補強土壁の状況

いても補強土壁は健全であり、盛土材の流出もほとんど見られない。

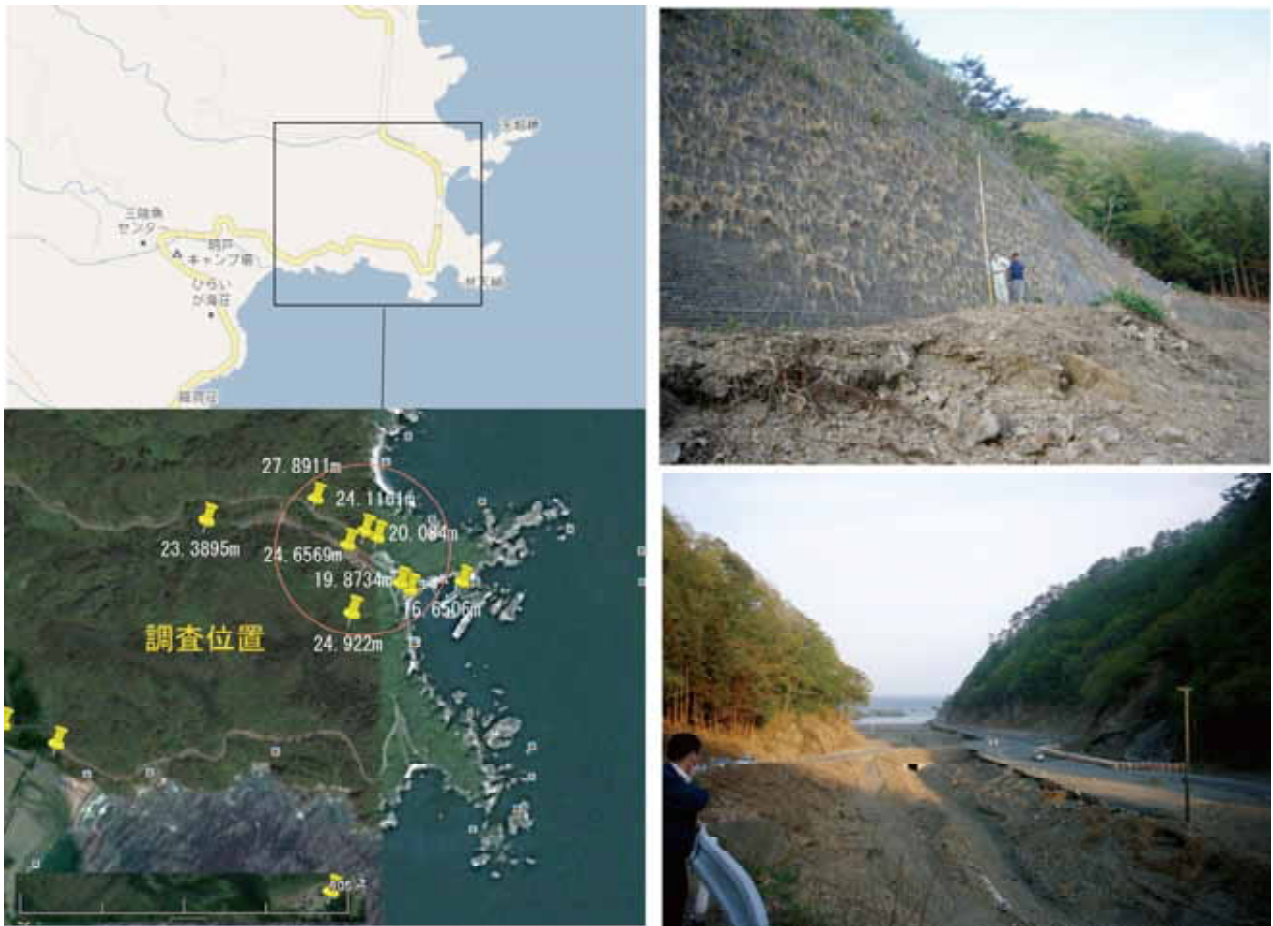
田野畑村机浜周辺の様子を図 4-3-7 に示す。机浜付近には民家はほとんど無いが、谷地形になっており最大 27m 程度の浸水高の非常に大きい津波を受けている。対岸のモルタルを吹きつけた風化岩の斜面が崩壊や道路の洗掘が見られ津波の威力が感じられる。これに対してジオテキスタイル補強土壁は上部の道路沿いのガードレールが曲がっており、最上部が多少めくれているが、ほぼ健全性を保っている。また、盛土材の砂分等は流出した可能性もあるが、レキが多数残っている様子が観察された。この付近にはレキが多く、これを盛土材として使用したことや、壁面が一体構造となっていることが、大きい津波を受けた際にも健全性を保つ要因となっている可能性もある。

図 4-3-7 岩手県田野畑村机浜の補強土壁の状況

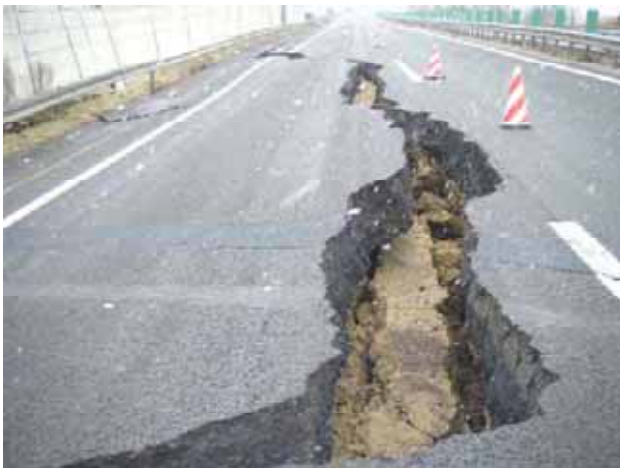
写真4-2-1-1 路面の陥没と亀裂
(仙台東部道路 : NEXCO東日本 提供)

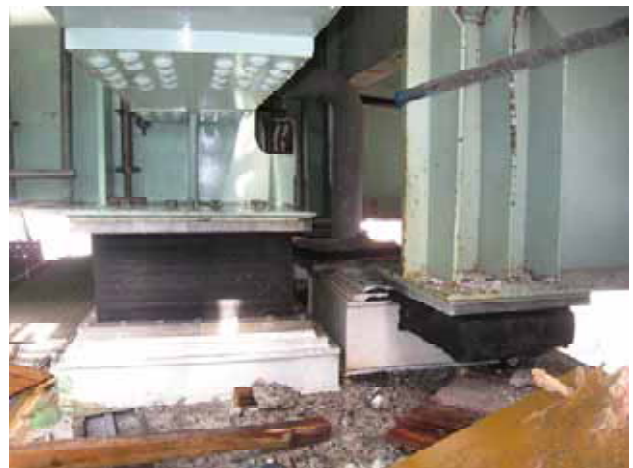
写真4-2-1-2 積層ゴム支承の破断
(東北自動車道 : NEXCO東日本 提供)

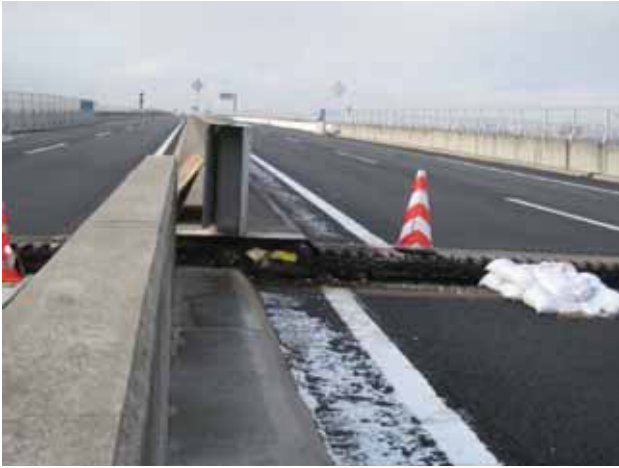
写真4-2-1-3 路面の段差
(仙台東部道路：NEXCO東日本 提供)

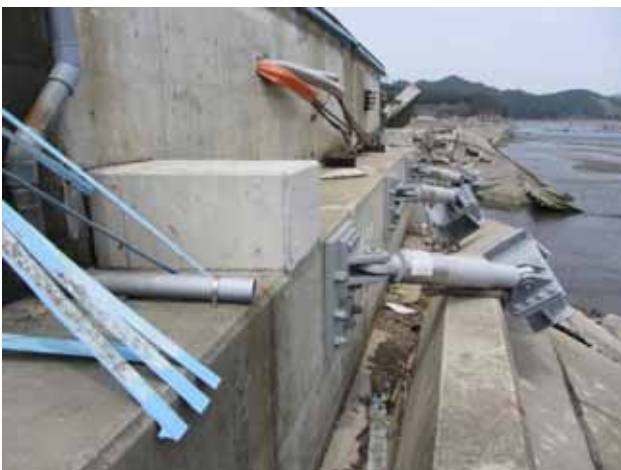
写真 4-2-2-3 落橋装置の破断 (気仙大橋 : 陸前高田市)

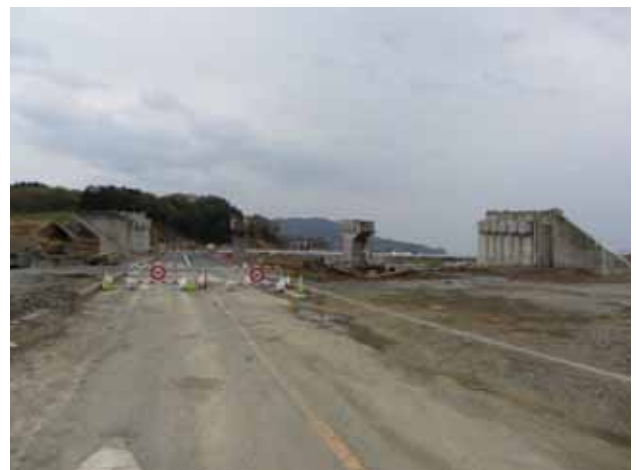
写真 4-2-2-6 上部工・橋台背面盛土の流出 (沼田跨線橋 : 陸前高田市)

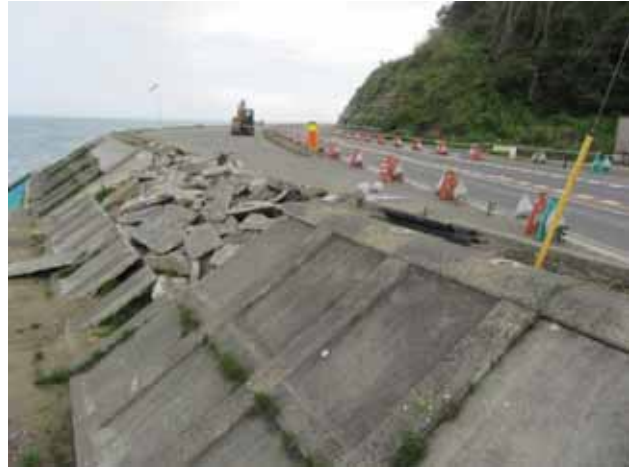
写真 4-2-2-10 海岸護岸の損傷 (野田村)

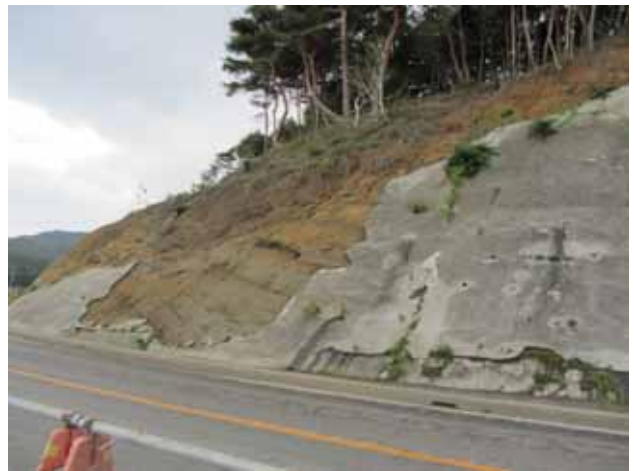
写真 4-2-2-11 吹付けモルタルの損傷 (野田村)

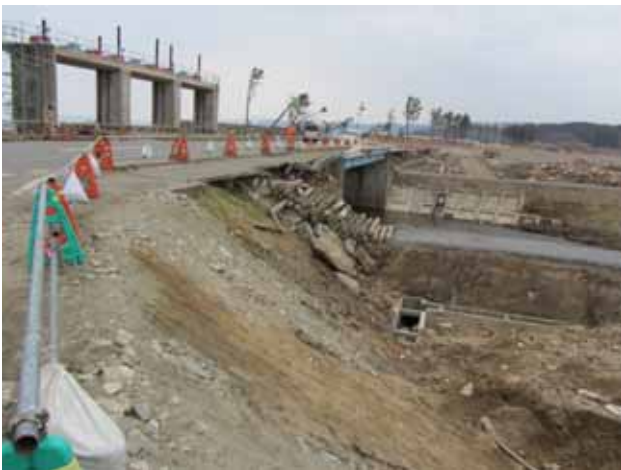
写真 4-2-2-9 盛土の流出 (応急復旧後：平成 23 年 4 月撮影)

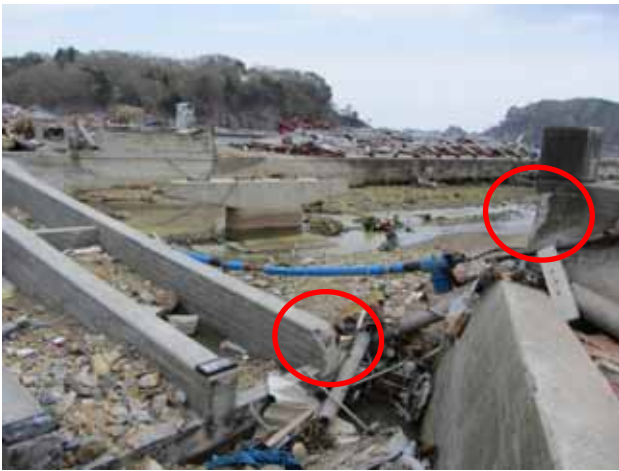
写真 4-2-2-18 桁端・橋台の損傷（みなと橋：宮古市）

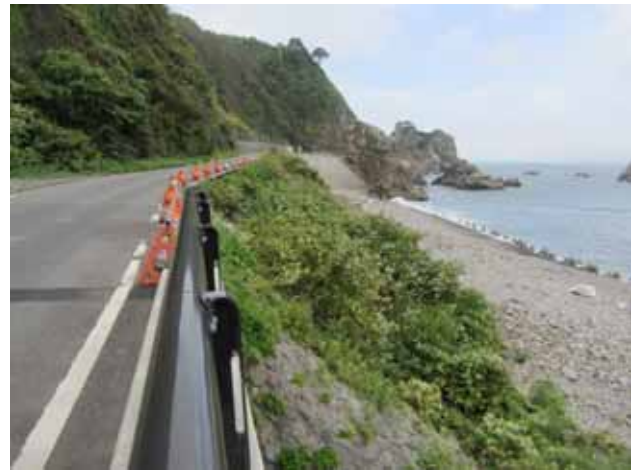
写真 4-2-2-21 防護柵の被害（久慈市）

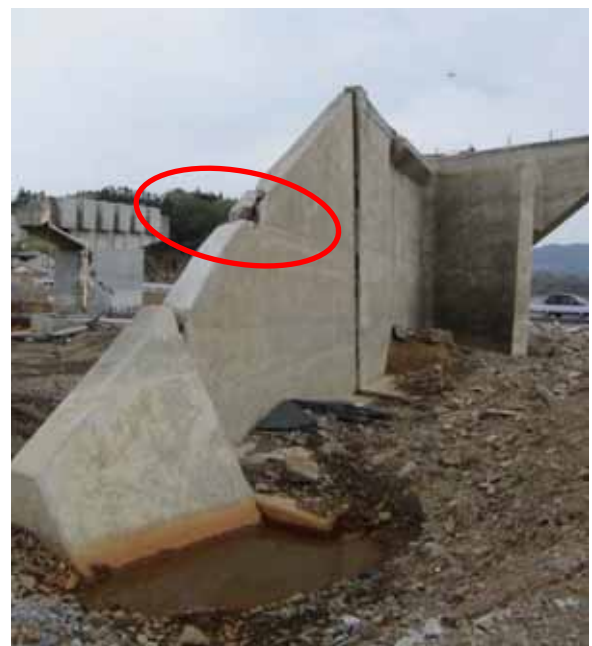
写真 4-2-2-23 軽微な損傷

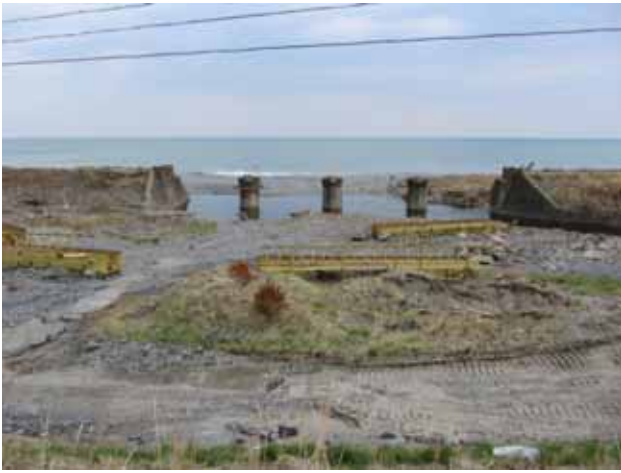
写真 4-3-2-1 橋桁流出 (大浜川橋梁)

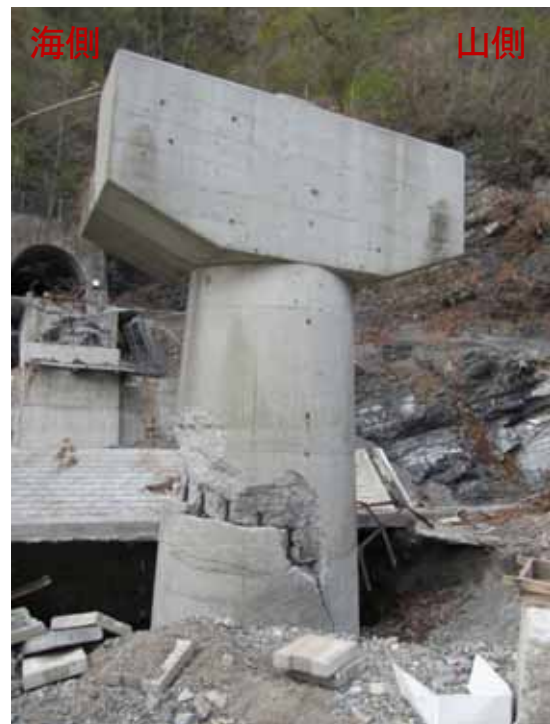
写真 4-3-3-5 損傷した橋脚 (コイコロベ沢桥梁)

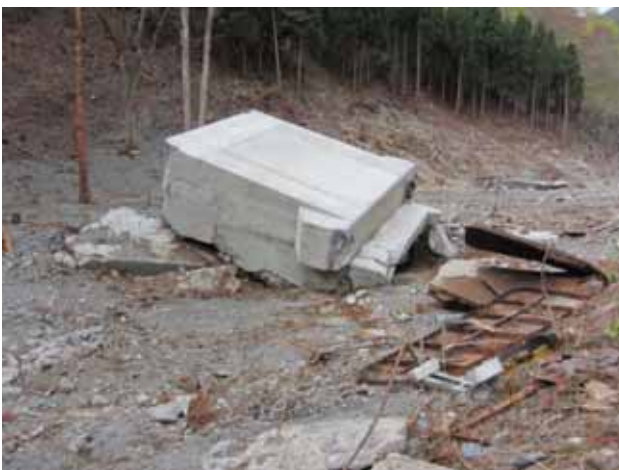
写真 4-3-3-3 流出した橋台 (ハイペ沢桥梁)

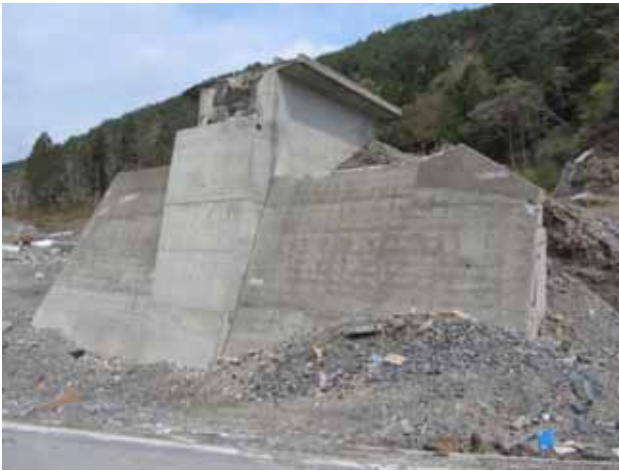
写真4-3-3-7 橋台の損傷（島越駅付近）

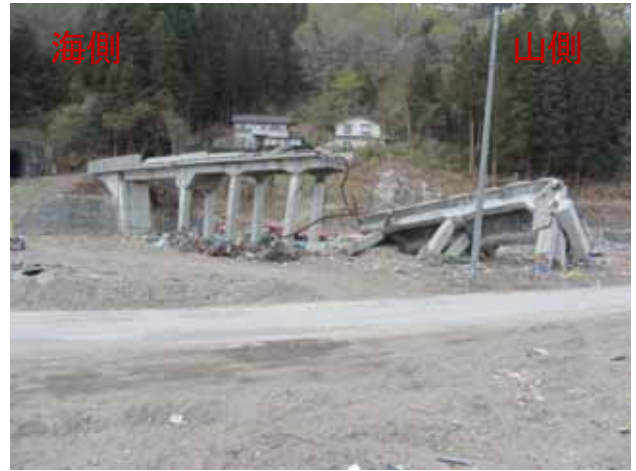
写真4-3-3-9 倒壊した高架橋①（島越駅付近）

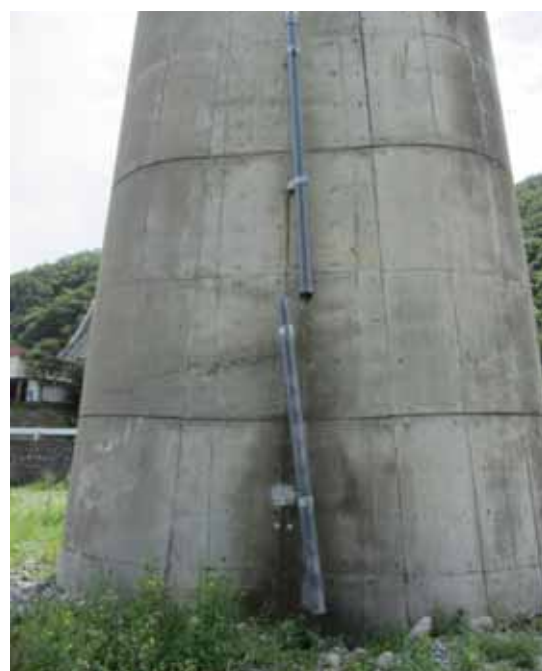
一方、橋桁の地上高が33mの安家川橋梁等、津波による直接的な影響を受け難い橋梁（写真4-3-3-13, 写真4-3-3-14）、あるいは比較的的内陸側に位置する橋梁（写真4-3-3-15）については、地震動による大きな損傷は認められなかった。しかし、一部の橋梁では津波や地震動によると考えられる排水装置の損傷が確認された（写真4-3-3-16）。よって、構造物の長期的な耐久性の観点から、排水装置の速やかな機能点検と必要に応じた補修が望まれる。

写真 4-3-3-16 排水装置が損傷した橋脚

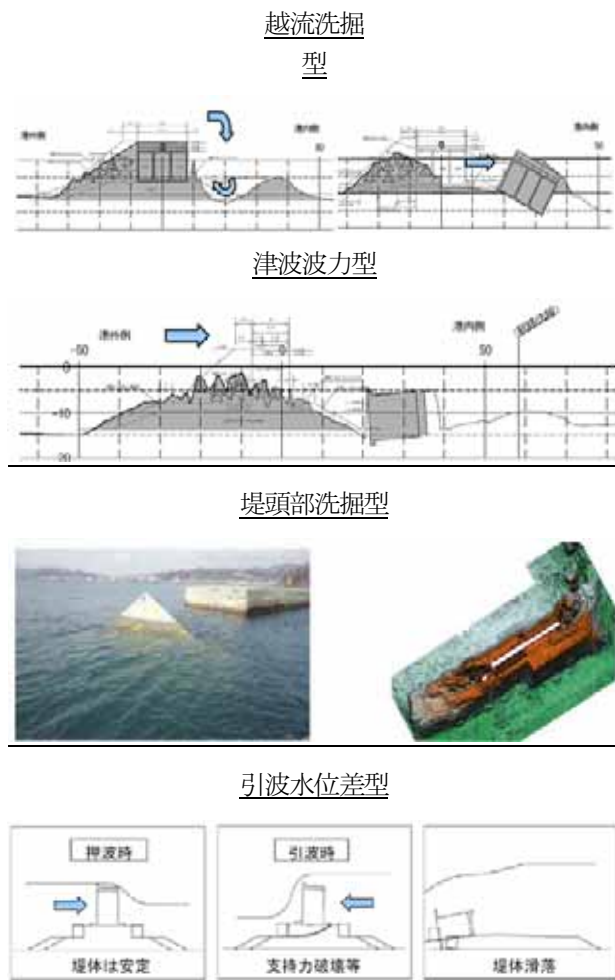
国土交通省東北地方整備局では、防波堤の特徴的な被災パターンを①越流洗掘型（内外水位差等による津波力だけでは、ケーソンの安定性に影響を与えるには至らないが、津波の流れや越流に伴う渦等の影響でケーソン背面（港内側）のマウンドまたは地盤面が洗掘を受け、最終的に堤体の支持力不足によりケーソンが滑動、滑落したもの）、②津波波力型（内外水位差等による直接的な津波力により、ケーソンが不安定となり滑動、転倒、支持力破壊が生じたもの）、③堤頭部洗掘型（堤頭部周辺の流れにより、基礎マウンドが洗掘を受け、ケーソンの滑落が生じたもの）、④引波水位差型（第一波の押波時の津波力や越流に伴う洗掘だけでは、不安定までには至らないが、引波時による内外水位差等により、ケーソンが不安定となり滑動、転倒、支持力破壊が生じたもの）の4つに分類している。八戸港では、①越流洗掘型が八太郎北防波堤（中央部）で、②津波波力型が八太郎北防波堤（ハネ部）で、及び③堤頭部洗掘型が中央防波堤と第二中央防波堤において施設が被災した。さらに、北防

図 4-4-10 特徴的な被災パターンの分類²⁾

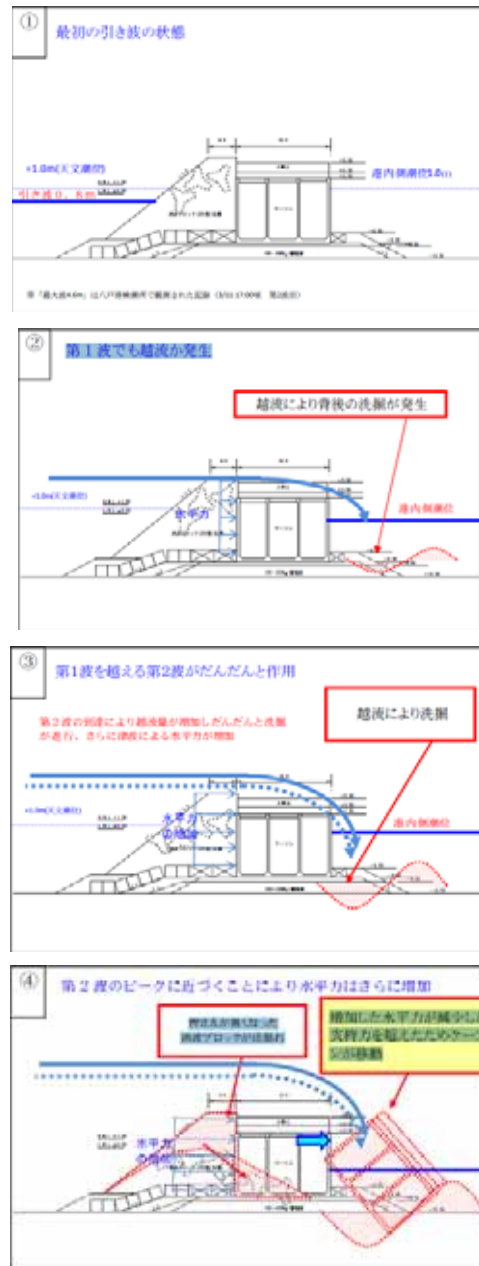
波堤の被災メカニズムの検討を行い、初め水位差が主原因と考えられてはいたが、下図のように、比較的小さな第1波でも越流が生じており、これにより背後が洗掘することで支持力の低下を招き、最大の第2波の水位差に耐え切れず、港内側へ滑動、転倒、破損したと推定されている。消波ブロックの法崩れ及び根固方塊が飛散した。

図 4-4-11 北防波堤の被災メカニズムの検討²⁾

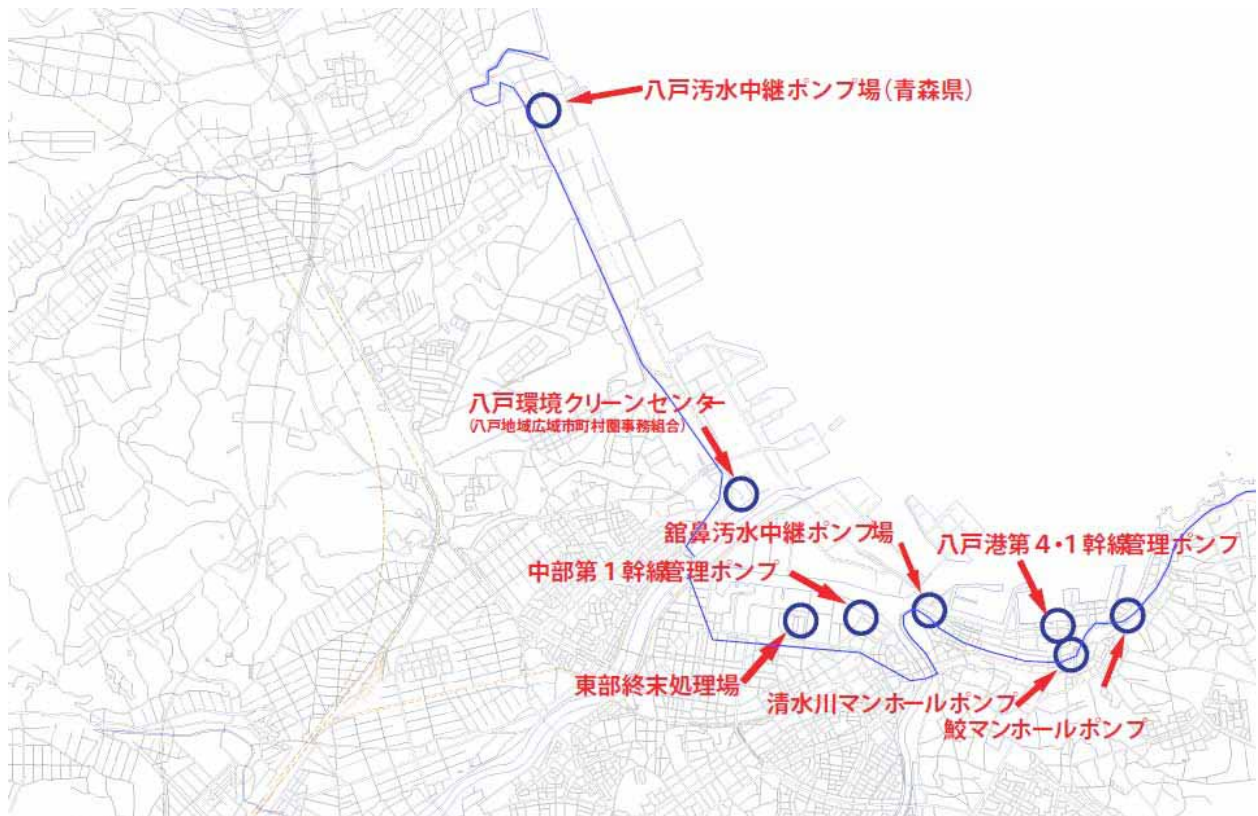
図 6-2-1 八戸市の下水道施設被害（青線：浸水範囲）
