衛星データなどを用いた産廃投棄現場および その周辺環境解析

Environmental Analysis of Near an Illegal Industrial Waste Dumping Site using Artificial Satellite and Other Data

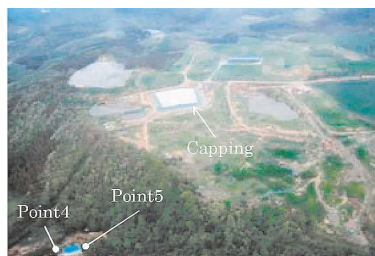
図1 産廃投棄現場の航空写真

の助長など大きな社会問題となった。図1にかつての投棄現場の航空写真を示す。現場の面積は岩手県側16 ha、青森県側11 haである。しか

し、投棄量は岩手県側 15 万 m^3 に比べ、青森県側 67 万 m^3 と 4 倍以上である。図 1 の下側はふちから崖になっていて、崖下にはラグーンがあった。かつて、現場から流れた水はここに集まり、この水は赤褐色で悪臭を放っていた。また、図 2 に示した産廃の層から、産廃投棄と盛り土が何度か繰り返されていたことが推定される。このような大量の廃棄物の撤去（青森県が全量撤去を決定）や水質（青森県が仮設浄化プラントを設置）など環境の改善は急務であり、そのための現場の汚染状況や回復状況を観測するシステムの開発と環境評価およびその解析が必要である。また、現場の水質および気象データは現場の汚染状況およびその解明に重要なものである。そこで、本研究では衛星および地上観測器によるリモートセンシングシステムを構築し^{1),2)}、収集データと他のデータなどを統合し、環境解析を行ない、汚染拡散予測と防止、風評被害防止、環境の回復状況の観測に役立てる。

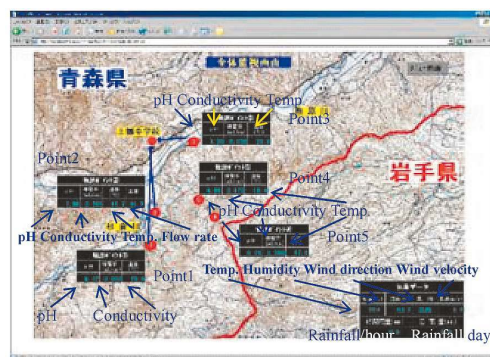
図3 センサー監視画面

図 3 に現地設置センサーより送信されたデータの監視画面を示す。測定項目は pH、導電率、温度、流量、風向、風速、気温、雨量であり、データは 3 分ごとに大学にある監視用 PC に送信される。水質分析器は新水源地 (Point 1)、旧水源

地（Point 2），現在の仮設浄化プラント（入口：oint 5, 出口：Point 4）および現場より離れた熊原川付近（Point 3）にあり，気象計は投棄現場内に設置している。中継地点は現場付近と旧上郷中学校の計五ヶ所となっている。図4は各気象データ（投棄現場内）の時間変化の一例である。図5は各ポイントにおける pH の時間変化の一例である。
