ローム盛土における擁壁の凍害防止の実証的研究

Empirical Study to Prevent Frost Heave Calamity on Retaining Wall with Earthfill of Loam

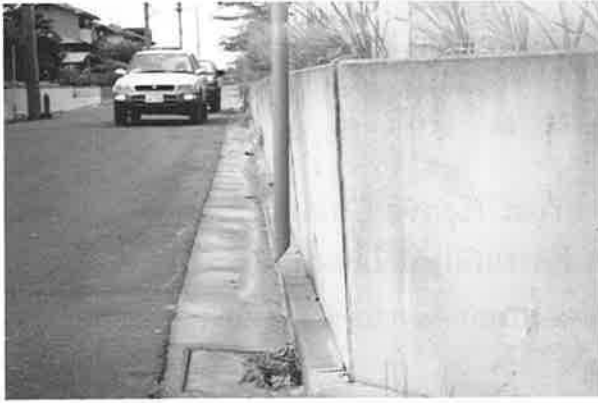
青森県八戸地方は、12月中旬～3月中旬にかけて寒気が土中に侵入し凍結する季節凍土¹⁾の地域に属する。積雪が少なく冬季の太平洋からの強い風により寒冷で凍結の強い地域である。そのため、水路や道路等の構造物及び宅地における小規模な擁壁に凍結凍上による浮き上がり、倒壊、ひび割れ等の凍害が起こることが少なくない。通常、地盤上の擁壁のように、設計計算に基づき構造物には顕著な被害は招いていないのであるが、この度、火山灰質粘性土（ローム土）の造成地におけるプレキャストL型擁壁に、施工後3年～4年で凍害により数箇所に変状を起すという事態が発生した。写真-1と写真-2に擁壁の変状と破損状況を示す。写真-1はプレキャストL型擁壁の傾斜を、写真-2は側壁と底版の付け根に発生したクラックを示す。

写真-1 プレキャストL型擁壁の変状状況

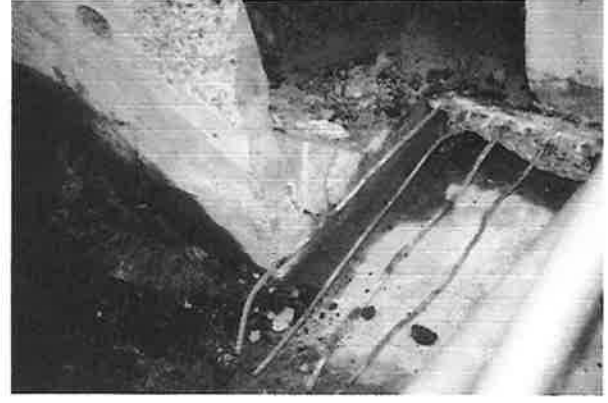
写真-2 プレキャストL型擁壁の破壊状況

凍害で破損したプレキャストL型擁壁の形状と配筋は図-1に示すように、高さ1.5m、底面幅1.2m、延長2.0mで、鉄筋は断面中心に径13mmのものが12本配置されている。載荷試験の結果も写真-2と同一の破壊状態で、破壊は擁壁背面鉛直壁とハンチの取付部より通常の引張り亀裂より始まるが、途中より圧縮破壊へと変化している。これは、ハンチとハンチ筋の存在が引張側の曲げ抵抗を高め、圧縮破壊へ変化進行させたものと考えられる。因みに本供試体の設計曲げモーメントは4.3kN・mであるが、試験では最大値が12.2kN・m/m降伏値は8.7kN・m/mで設計値を満足している。その破壊は写真-2に見るように、隅角部に集中している。また、繰返し試験の結果、耐荷力が載荷の繰返し回数で低減することが明らかになった。試験体L1~L4の繰返し載荷回数と降伏荷重の関係を図-34に示す。これより繰返す回数が増えると疲労により最大耐荷力が低下することがわかる。そして、対数化した繰返し回数と降伏荷重の係数に線的な関係の近似式が求められ、次の式となる。
