繰り返し水平力を受ける L 型擁壁の低サイクル疲労実験

Experiment on low cyclic fatigue of L type retaining wall subjected to the horizontal cyclic load

Haijun WANG*, Akira HASEGAWA**, Yukitake SHIOI***
and Masami SHOYA****

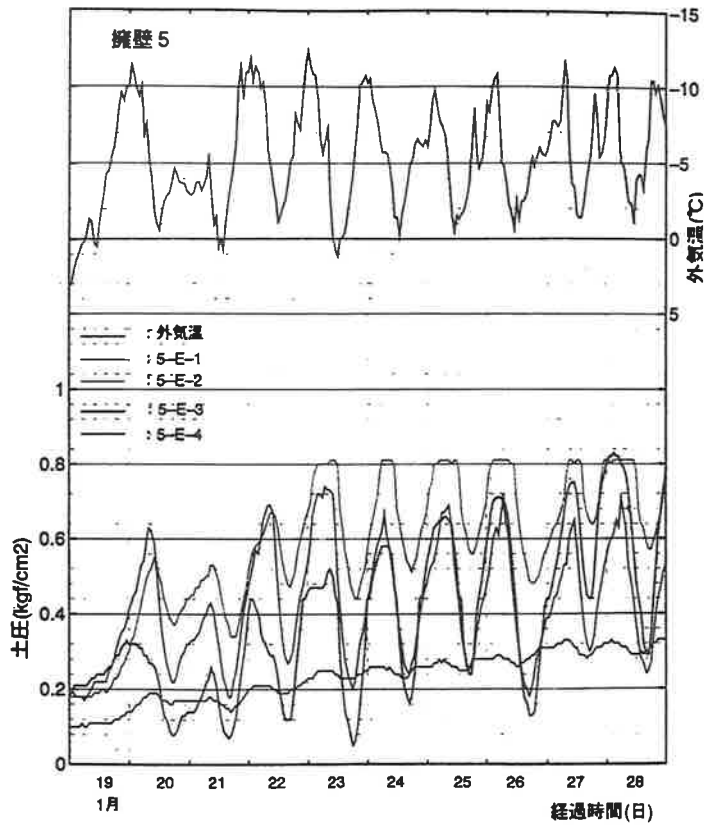
図-1 土圧の日変化曲線

この擁壁に作用する荷重の主たるものは土圧と自重である。寒冷地では、外気温と地中温度の変化に伴って、擁壁壁面に作用する土圧は変化している。図-1 は現地で観測された擁壁壁面に作用する土圧の日変化曲線の一例である。外気温と地中温度が低下して、地盤が凍結し、膨張しようとすることによって土圧が大きくなり、気温のサイクルに類似して土圧は繰り返し擁壁に作用している。したがって、寒冷地においては地盤の凍結・融解現象による繰り返し水平荷重を発生する可能性がある。

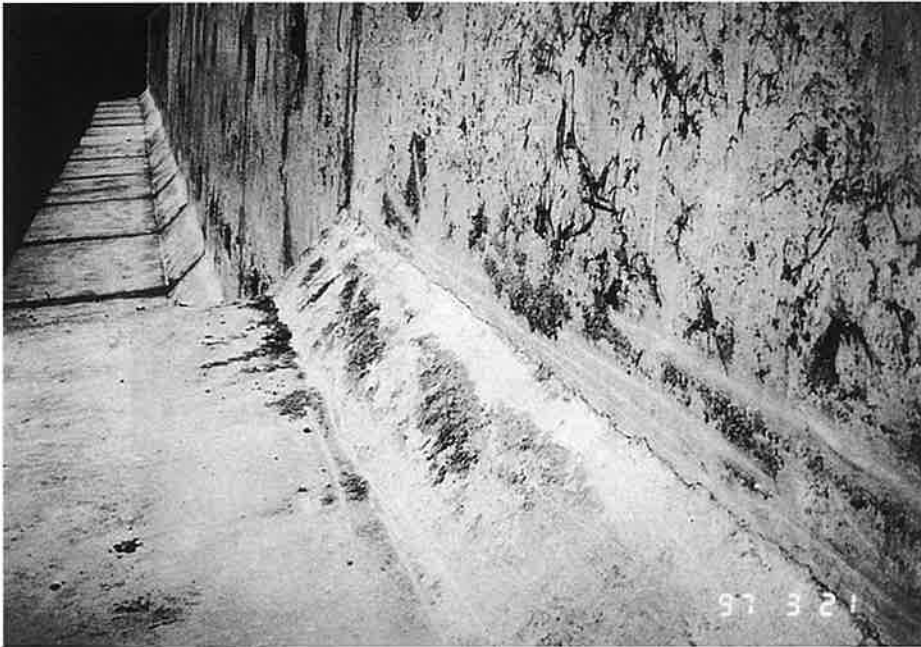
写真-1 現地の擁壁の破壊状況

写真-1 は、寒冷地においてプレキャスト擁壁を建設後数年経過した L 型プレキャスト擁壁の破壊状況である。鉛直壁下部に水平にひび割

れが発生しており、この位置で鉛直壁はわずかに傾いている。また、写真-2は破壊した擁壁を取り出したもので、鉛直壁と底盤の取り付け部に大きな亀裂が見られた。このような破壊状況から、この擁壁には設計時に想定していない水平荷重が作用し破壊したと考えられた。水平荷重としては、次のような要因が考えられた。

この破壊状況は 4 試験体とも繰返し回数にこそ違いはあるものの、大きな相違は見られなかった。この試験体の破壊状況と写真-1 に示した現地の実物擁壁の破壊状況がほぼ似通っていることから、写真-1 の擁壁も本実験と同じような荷重を受けていた可能性がある。

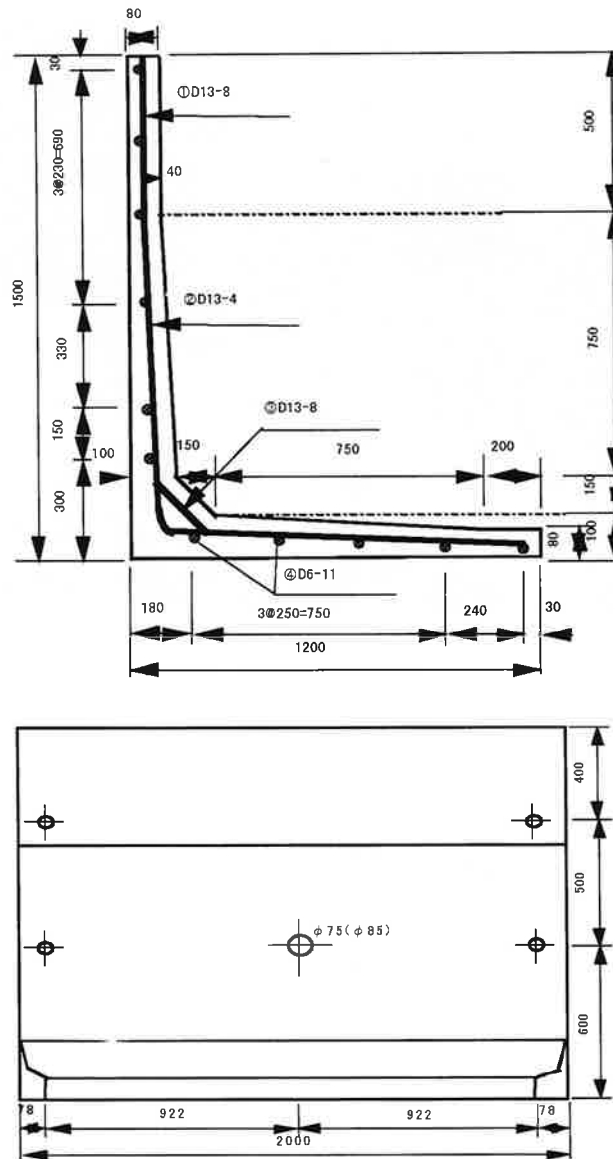
図-2 試験体寸法及び配筋

試験体は $1,200\text{ mm} \times 1,500\text{ mm} \times 2,000\text{ mm}$ のプレキャスト実物試験体 4 体である。使用されている鉄筋の許容引張応力度は $1,600\text{ kgf/cm}^2$ であり、コンクリートの設計基準強度は 300 kgf/cm^2 である。実験は、コンクリート打設後 28 日以降に行った。試験体寸法及び配筋を図-2 に示す。鉛直壁壁厚は上部で 8 cm、下部で 10 cm の単鉄筋断面となっており、主鉄筋として下部で D13 が 178 mm 間隔で使用されている。底盤部も同様に、かかと部で 8 cm、鉛直壁との接合部で 10 cm となった単鉄筋断面となっており、主鉄筋として D13 が 178 mm 間隔で使用されている。

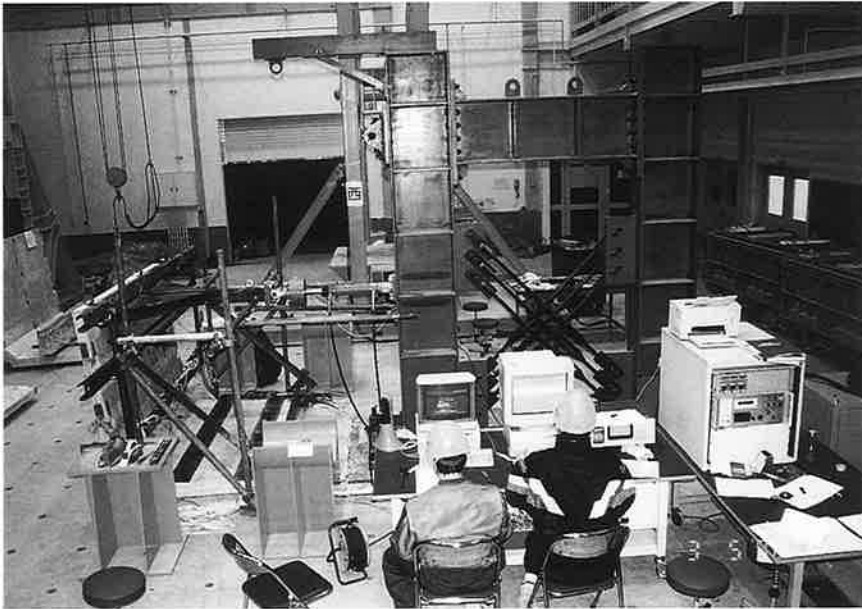
写真-3 実験装置

実験装置は写真-3 に示す水平載荷装置を使用した。試験体は、主に鉛直壁の水平力による破壊を調査することから、底盤を実験室床面に

45 mm ボルトを 8 本使用して固定した。水平力を受けて鉛直壁が傾くことによって全面下部にゴムシートを敷設することも検討されたが、破壊状況を見ながら対応することとし、最終的には使用されなかった。

鉛直壁載荷点は鉛直壁上端から 15 cm の位置に載荷面（幅 150 cm×高さ 10 cm）となる三角形治具により載荷した。載荷試験は一方向載荷試験 1 体（試験体 L1）、繰り返し載荷試験 3 体（試験体 L2～L4）で行った。三角形治具先端にはゴムシートを張り付け、載荷面（幅 150 cm×高さ 10 cm）に均一に荷重が伝達されるように配慮した。また、載荷面が水平から傾かないよう鉄管を使用して三角形治具が水平に移動するよう支保した。載荷は、ロードセルの荷重値をフィードバックして制御する荷重制御型載荷方法と、鉛直壁上部中央に取り付けた変位計（図-3 の d2）の値をフィードバックして制御する変位制御型載荷方法をとった。破壊荷重に至るまでの過程では荷重制御型載荷方法が、それ以降

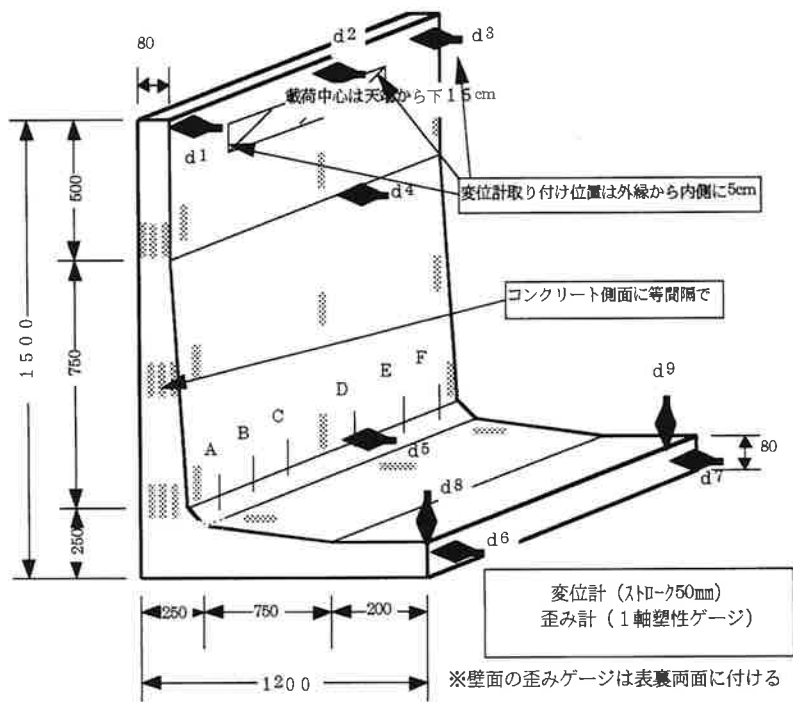
図-3 変位計及び歪みゲージの設置

計測項目は、変位 9 点、正面、裏および側面の上、中、下段のひずみ 36 点である。取り付け位置を図-3 に示す。計測ダイヤグラムを図-4 に示す。擁壁のひび割れはひび割れゲージを使用し目視によって観察した。

図-11はL1試験体の荷重の増加に伴って鉛直壁取り付け部における点AとC(図-3)のひ

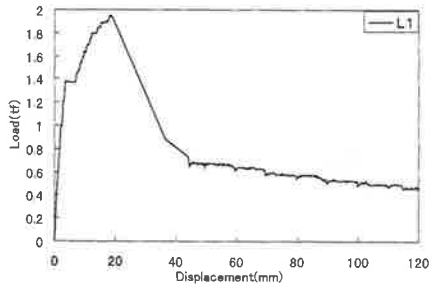
図-5 L1 の荷重変位曲線

図-5 に一方向載荷した試験体 L1 の荷重変位

曲線を示す。縦軸は水平荷重、横軸は鉛直壁左右 (観測位置は上端から 5 cm の位置) の変位の平均値である。

荷重が約 1.4 tf までは、荷重と変位は線形な関係を保っているが、1.4 tf で 3 mm の大きな変位が発生した。この時、鉛直壁下部のハンチ取り付け部 (底盤から 250 mm: 以下鉛直壁取り付け部) 背面で擁壁全幅にわたってひび割れが目視された。平均ひび割れ幅は 0.23 mm であった。このことから、この荷重約 1.4 tf までは、鉛直壁全断面が圧縮引張両側で有効に作用しており、この荷重で引張側コンクリートが破壊し、引っ張り力が主鉄筋に移動したものと考えられる。また、このとき大きな変位が発生した理由は、主鉄筋の位置が中立軸に近いことが影響していると考えられる。

さらに荷重を増大させると、1.95 tf で降伏した。このとき鉛直壁取り付け部に作用する曲げモーメントは 2.44 tf・m (荷重 1.95 tf × うで 1.25 m) で、これが発生した最大抵抗曲げモーメントである。その後、変位制御で先端変位が 120 mm となるまで載荷した。

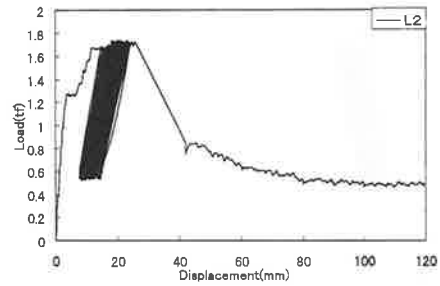
図-6 L2 の荷重変位曲線

図-6 の L2 試験体の荷重変位曲線である。上限値 P_u 1.7 tf, 下限値 P_L 0.5 tf で繰り返し荷重したものである。82 回の繰り返し荷重によって降伏した。鉛直壁取り付け部には、L1 と同じく 1.4 tf 荷重時に擁壁全幅にわたってひび割れが発生した。

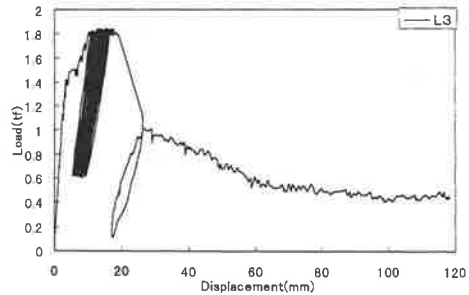
図-7 L3 の荷重変位曲線

図-7 の L3 試験体は、上限値 P_u 1.8 tf, 下限値 P_L 0.6 tf で繰り返し荷重したものである。22

回の繰り返し荷重によって降伏した。鉛直壁取り付け部には、1.5 tf 荷重時に擁壁全幅にわたってひび割れが発生した。

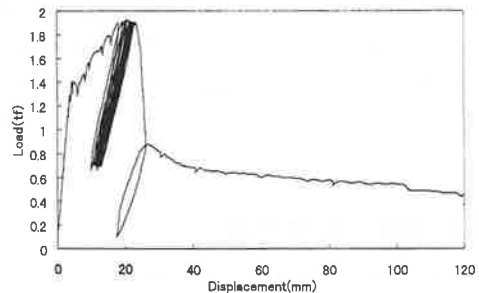
図-8 L4 の荷重変位曲線

図-8 の L4 試験体は、上限値 P_u 1.9 tf, 下限値 P_L 0.7 tf で繰り返し荷重したものである。12 回の繰り返し荷重によって降伏した。鉛直壁取り付け部には、1.37 tf 荷重時に擁壁全幅にわたってひび割れが発生した。

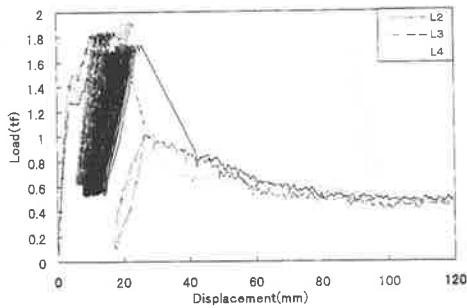
図-9 L2, L3, L4 の荷重変位曲線

図-9 は L2 から L4 まで 3 試験体の繰り返し試験体の荷重変位曲線を重ね描いたものであ

る。小さい荷重で荷重と変位が線形な関係を保っているときの3つの曲線は、ほぼ一致したのとなっており、ほぼ同一の剛性を有していることが示されている。また、降伏後の挙動についても同様な結果を示している。

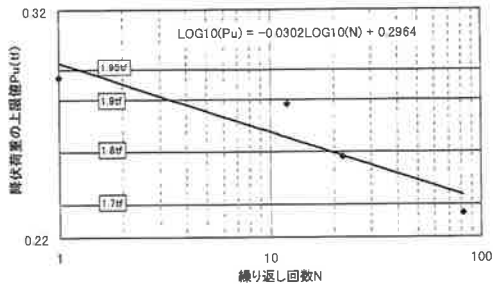
図-10 荷重の繰り返し回数と上限値の関係

図-10は、破壊するまでの荷重の繰り返し回数を横軸に、荷重上限値を縦軸に描いたものである。この図によると、荷重上限値の増大に伴って繰り返し回数は低下することが示されている。繰り返し回数と荷重上限値には対数な関係があるとして近似式を求めると図中のように得られた。この関数によると、年間の凍結・融解繰り返し回数を30回とし、50年の耐用に至る荷重上限値は1.55tfとなる。したがって、本擁壁の水平荷重がこの値以下となるような対策が必要である。

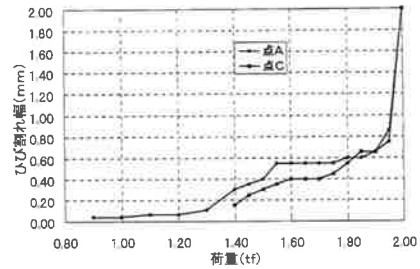
図-11 荷重とひび割れ幅 (L1)

び割れ幅の変化を示した曲線である。0.9tfから点Aで、引き張り力によると思われるひび割れが見られ、約1.4tfから壁体の左端から右端までひび割れが見られた。荷重の増加に伴ってひび割れ幅の増加現象が見られ、降伏した1.95tfで急激にひび割れ幅の増大が見られた。

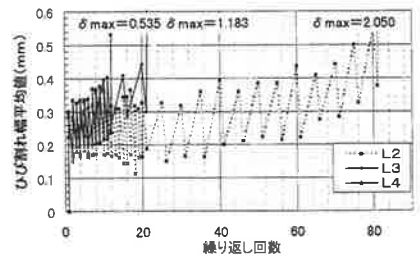
図-12 荷重繰り返し回数とひび割れ幅平均値

図-12は、L2, L3, L4各試験体の鉛直壁取り付け部6点(AからF)のひび割れ幅平均値を縦軸に、横軸は繰り返し回数によって示したものである。荷重上限値は増大すると、破壊時のひび割れ幅は小さい。また、いずれの曲線からも、繰り返し回数の増大に伴ってわずかながらひび割れ幅が増大している。

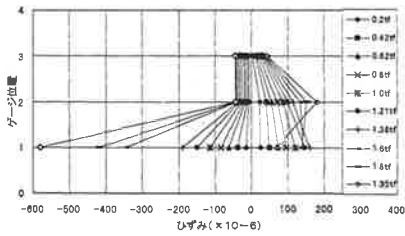
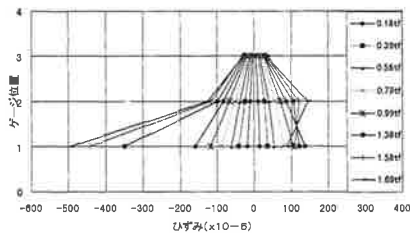
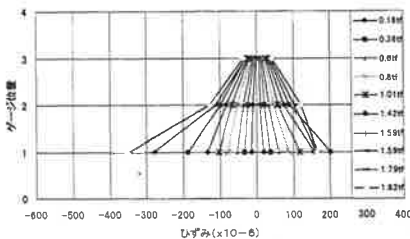
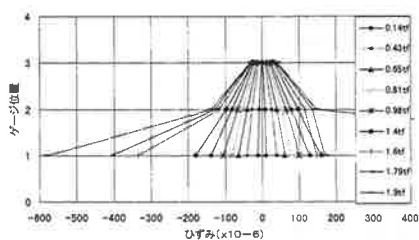
図-13のA, B, C, Dは、それぞれL1, L2, L3, L4試験体の鉛直壁前面と背面の鉛直方向のひずみが、荷重の増加に伴ってどのように変化したかを示したものである。中心から左側が前面の圧縮ひずみ、右側が背面の引張りひずみを表している。そのひずみは同じ高さの3枚の平均値(図-3参照)である。荷重が小さい範囲では

上部から下部にかけて、ひずみの分布は曲げモーメント分布と同じく直線状にあるが、荷重が大きくなるに連れて線形性は崩れている。

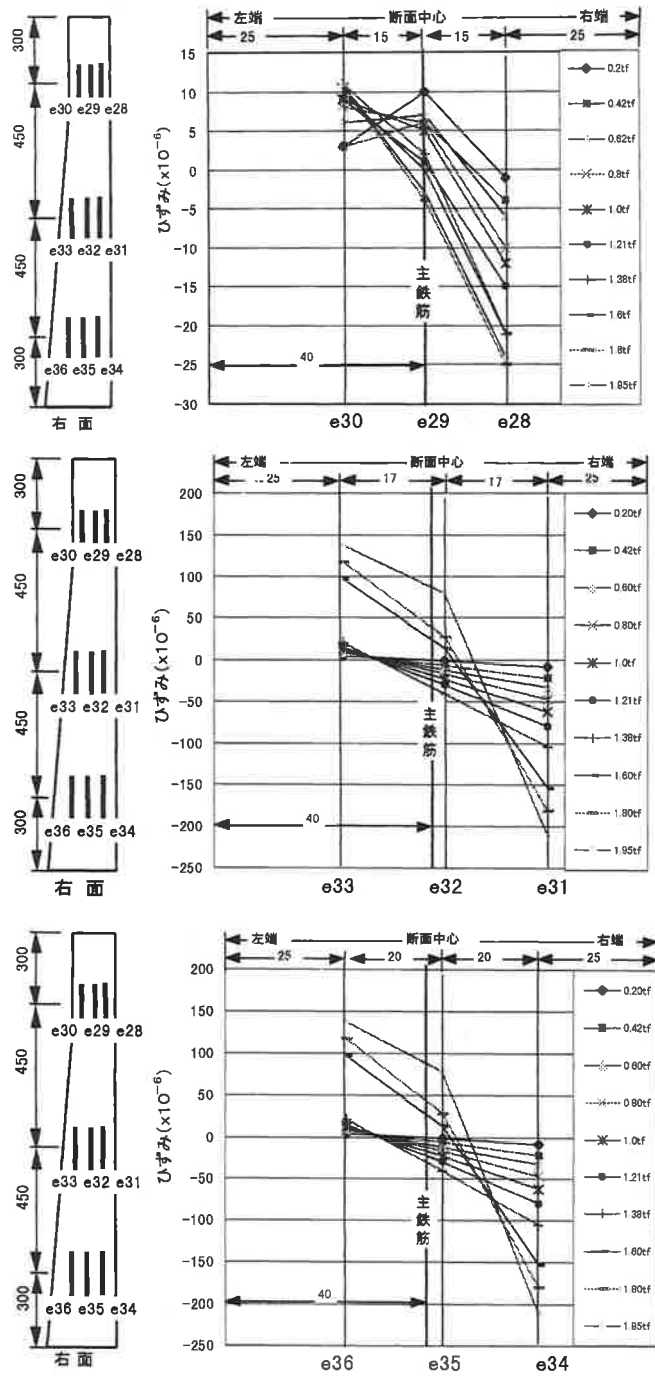
図-14 L1の鉛直壁右側面のひずみ状況

図-14 は試験体 L1 の鉛直壁右側面のひずみ状況である。荷重の増加に伴って側面のひずみと中立軸は変化している。上段では、荷重の増

加に伴って中立軸は徐々に引張側に移動している。中段では、約 1.2 tf まで中立軸は断面中央付近にあるが、この荷重を超えると中立軸は圧縮側に移動していることがわかる。下段では、約 1.4 tf までを見ると中立軸は断面中央付近にあるが、この荷重を超えると中立軸は急激に圧縮側に移動していることがわかる。これは、この荷重によって引き張り側に発生したひび割れが大きく進展し、深く進行していることが理解できる。

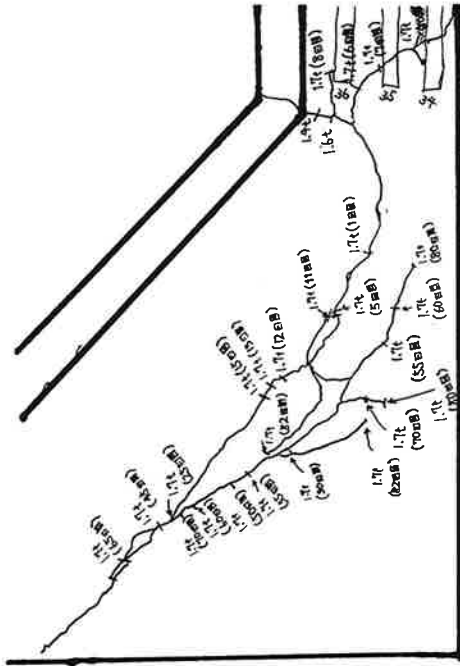
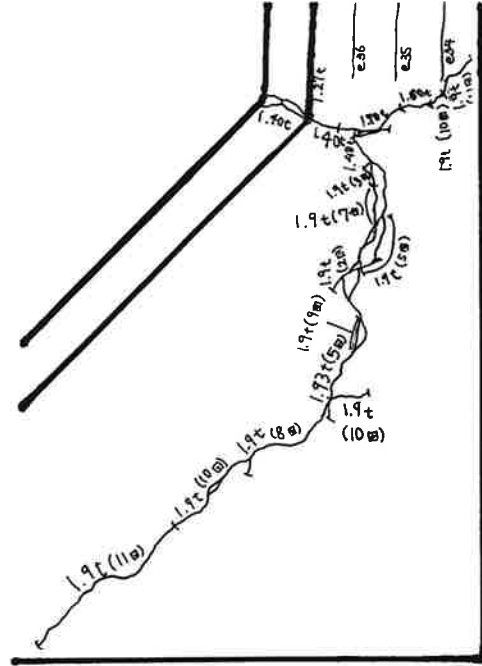
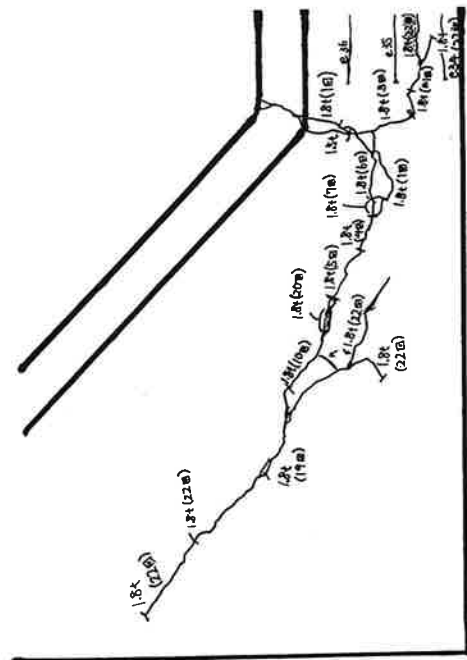
この試験体の崩壊は、鉛直壁取り付け部での破壊によって発生した。図-15, 16, 17 は鉛直壁取り付け部の破壊について調べたもので、それぞれ試験体 L2, L3, L4 の繰返し回数に伴うひび割れの進展状況を示したものである。また、4 試験体の破壊状況を写真-4 に示す。

- ① 鉛直壁取り付け部背面において約 1.4 tf 時にひび割れが発生した。
- ② このひび割れは、擁壁背面に直角をなし、主鉄筋まで進展した。
- ③ 主鉄筋近傍から下向きに方向を変え、主鉄筋湾曲部まで主鉄筋に沿ってひび割れが進展した。
- ④ その後、主鉄筋の曲線に沿って、向きを変え最終的に水平に対し約 25 度の角をなして下部底面まで進展した。
- ⑤ それぞれの破壊面は、鉛直壁前面と底盤下面まで到達し崩壊に至った。
