第1章 序論

1.1. 研究の背景

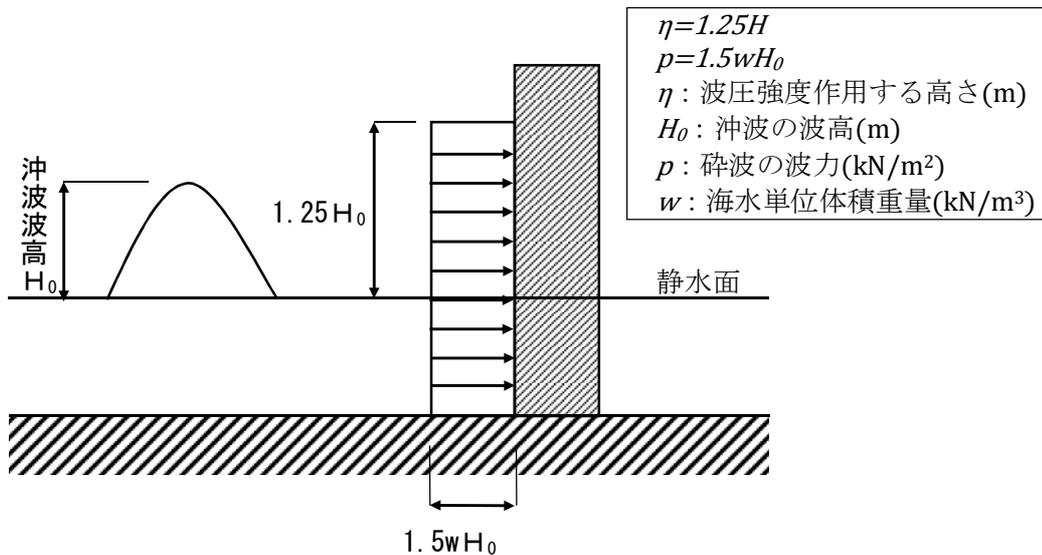
図 1.1 広井公式の波圧分布³⁾

津波力は港湾施設の堤防に対する波圧として研究が始まり、大正 9 (1920) 年に広井勇により波力の推定法に就て (広井公式) 図 1.1 が示され、その後合田¹⁾により合田式 (1973 年) 図 1.2, 朝倉ら²⁾ (2000 年) 図 1.3 により波力分布式が示されている。広井式は昭和 55 年の道路橋示方書・同解説において、鉛直壁に作用する砕波の波力として算出式が示されており、現行の道路橋示方書・同解説まで続いてきている。合田式は港湾の施設の技術上の基準・同解説, 朝倉らの式は津波避難ビルに対する波圧等に用いられている。

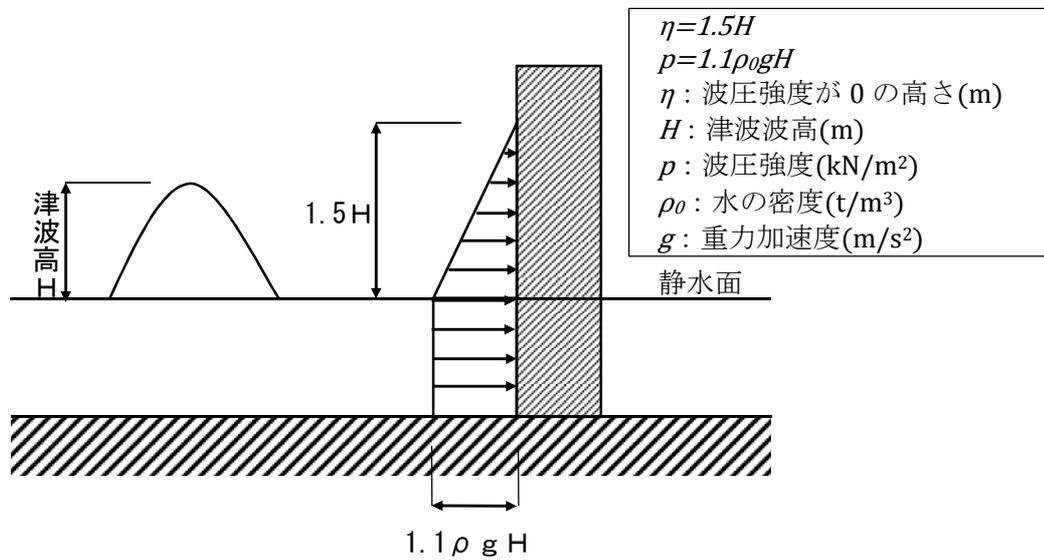
図 1.2 合田式の波圧分布（港湾の施設の技術上の基準・同解説 1999）³⁾

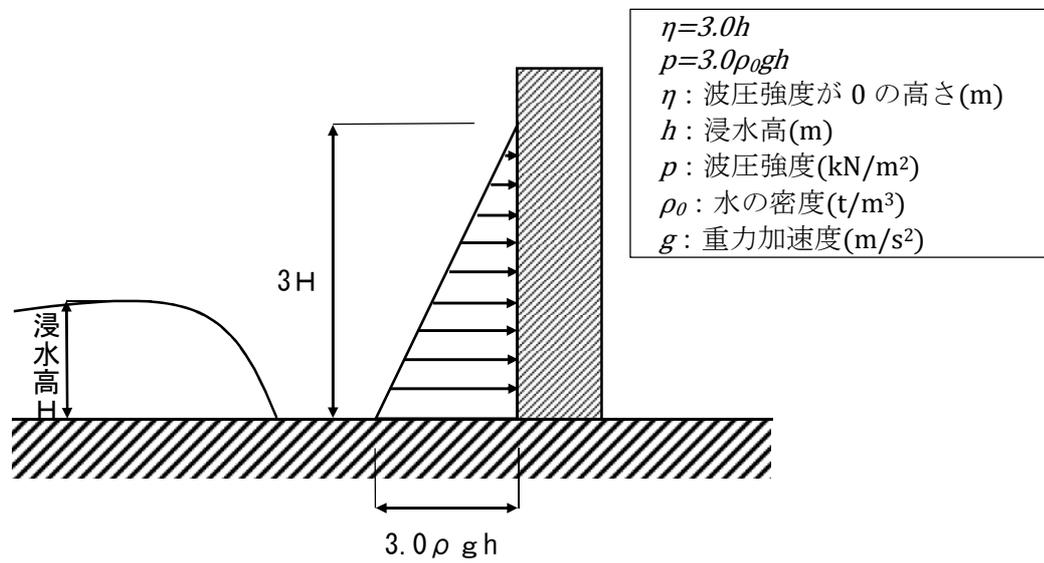
図 1.3 朝倉らの波圧分布³⁾

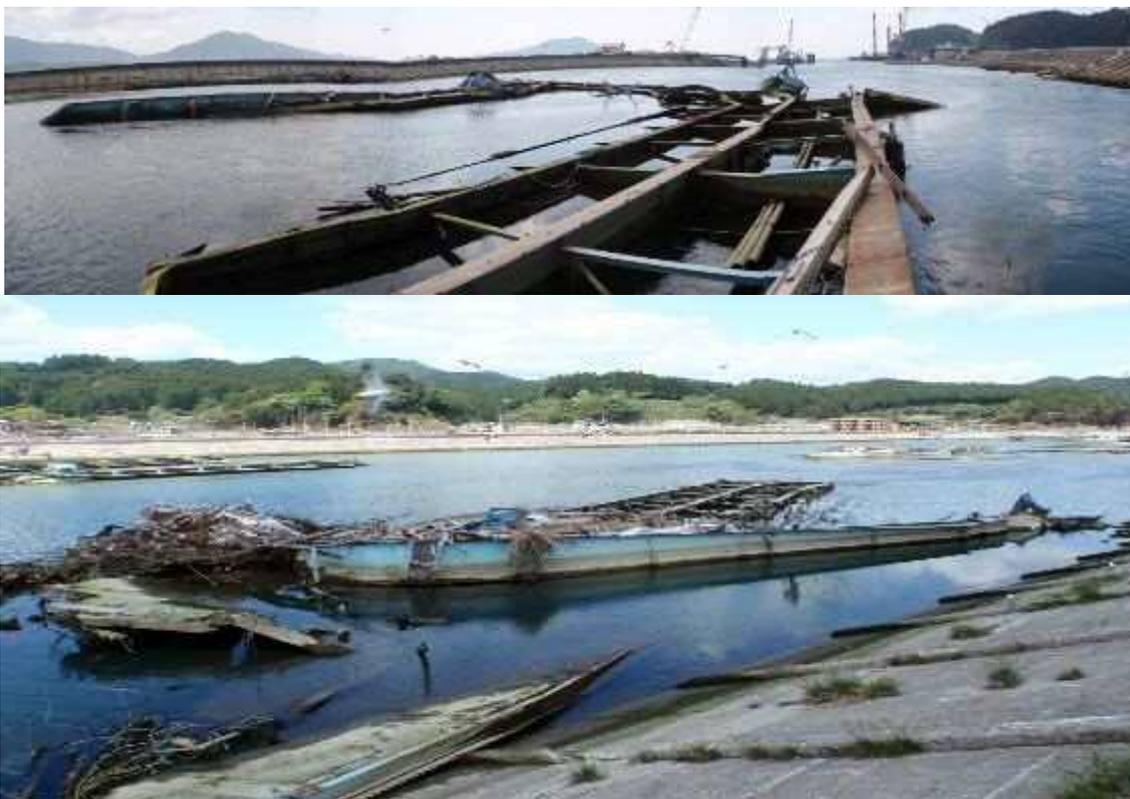
気仙大橋の津波被害は、すべての主桁が架橋位置から約300m上流に流され、RC床版の一部はさらに約100m上流に流された。橋台や橋脚に大きな損傷は見られない。上部構造と下部構造はゴム支承やダンパーで連結されていたが、破壊されている。

図 2.35 被災状況写真（気仙大橋）

気仙大橋は、岩手県陸前高田市の気仙川の河口に位置し、太平洋沿岸を縦断する国道45号線の重要な橋梁の一つである。橋梁形式は橋長181.5mの3径間連続鈹桁橋と2径間連続鈹桁橋からなり、気仙川を5径間で渡河する構造である。

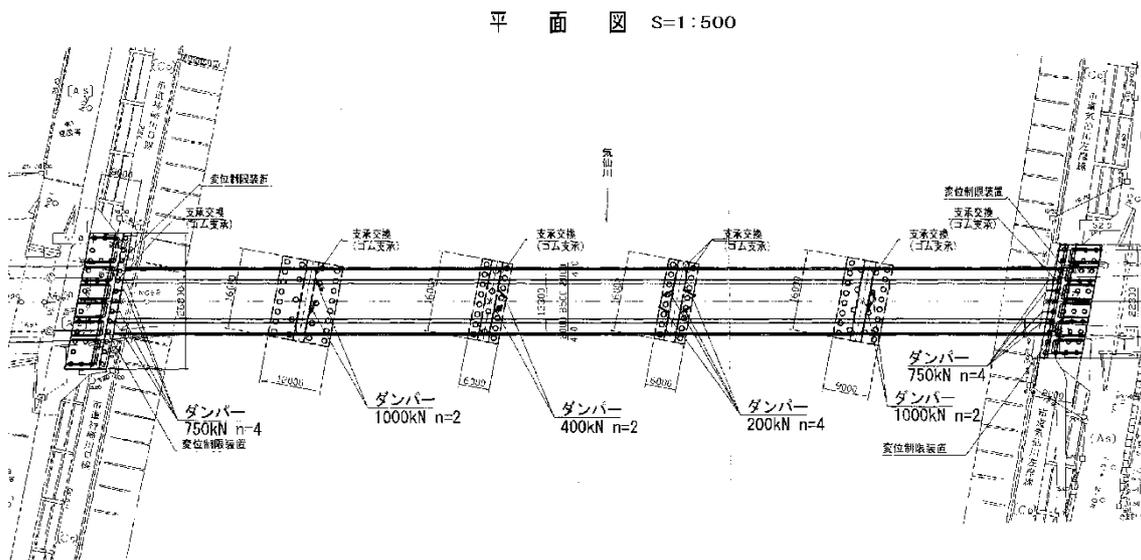
図 2.37 全体一般図 (気仙大橋)

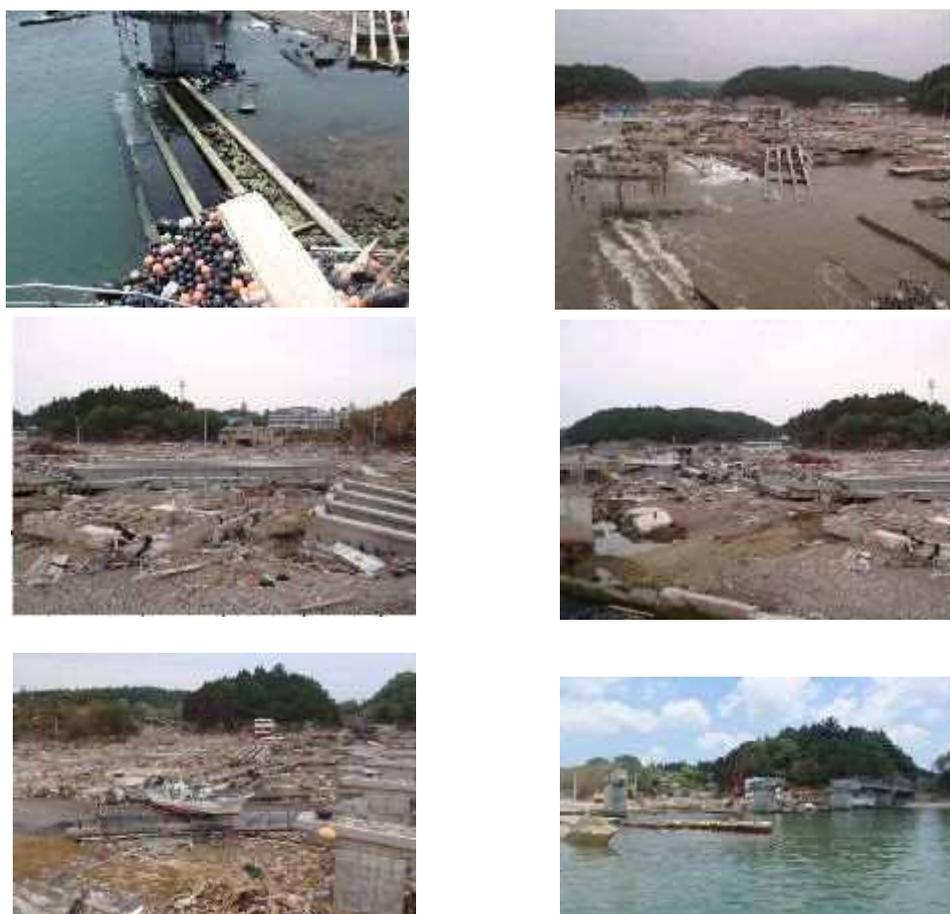
歌津大橋の津波被害は、橋梁の中央付近に位置するプレテンション方式単純T桁橋の5径間とポストテンション方式単純T桁橋の3径間の上部構造が流失した。流失形態は、P2-P4間の2径間及びP4-P7間の3径間の桁が横滑りするように山側へ約20m程度流されており、P7-P10間の桁は各径間で裏返った状態で流されている。下部構造ではP2橋脚において山側梁付け根の柱断面に損傷が見られる。他にはBP支承の破損、落橋防止装置（RC突起、鋼製ブラケット）の損傷が見られる。

図 2.4 1 被災状況写真（歌津大橋）

歌津大橋は、宮城県南三陸町の伊里前川河口から伊里前湾の海岸線に位置し、太平洋沿岸を縦断する国道45号線の橋梁の一つである。橋梁形式は橋長303.6mで、ポストテンション方式単純T桁橋2連、プレテンション方式単純T桁橋5連、ポストテンション方式単純T桁橋5連から構成される、12径間の橋梁である。

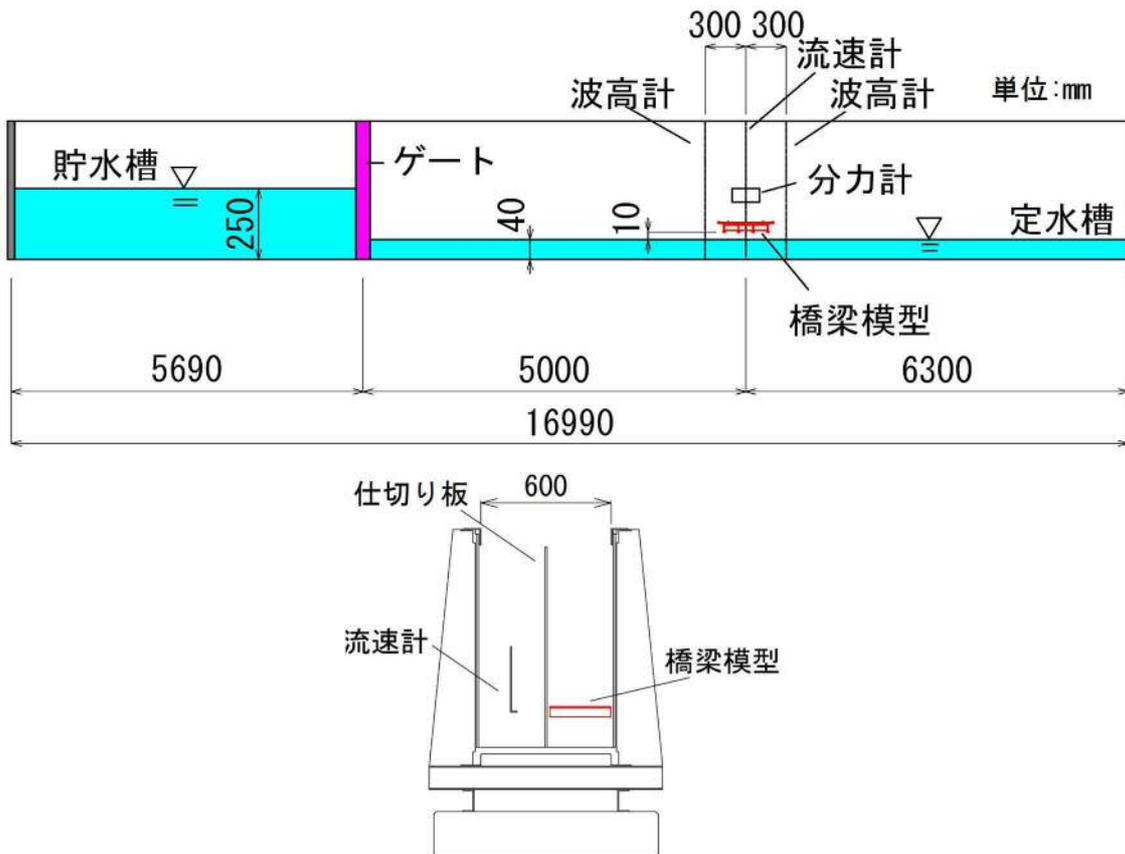
図 3.2 実験水路寸法図

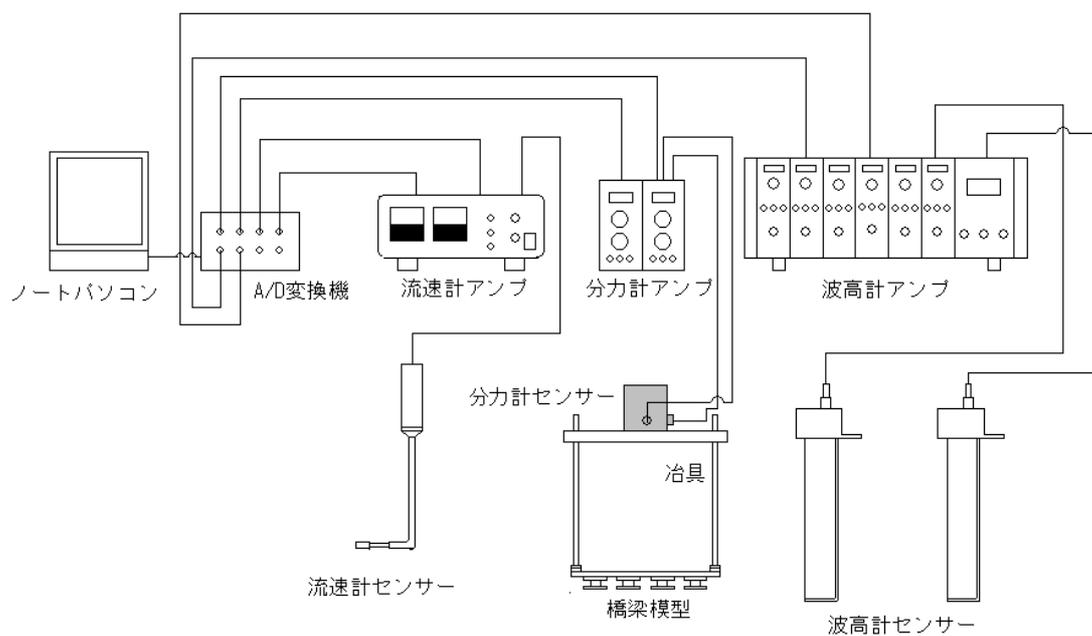
図 3.9 計測機器の概要

数量	型式, 仕様	製造番号
防水型 2 分力計	1 台	Y157 (定格容量 500N)	240155
分力計用動歪アンプ	1 台	ANP-1501	
電磁流速計	1 台	SF-2012 SFT-200-05L	
容量式波高計	2 台	本体部 HA-1106 検出部 HAT2-40

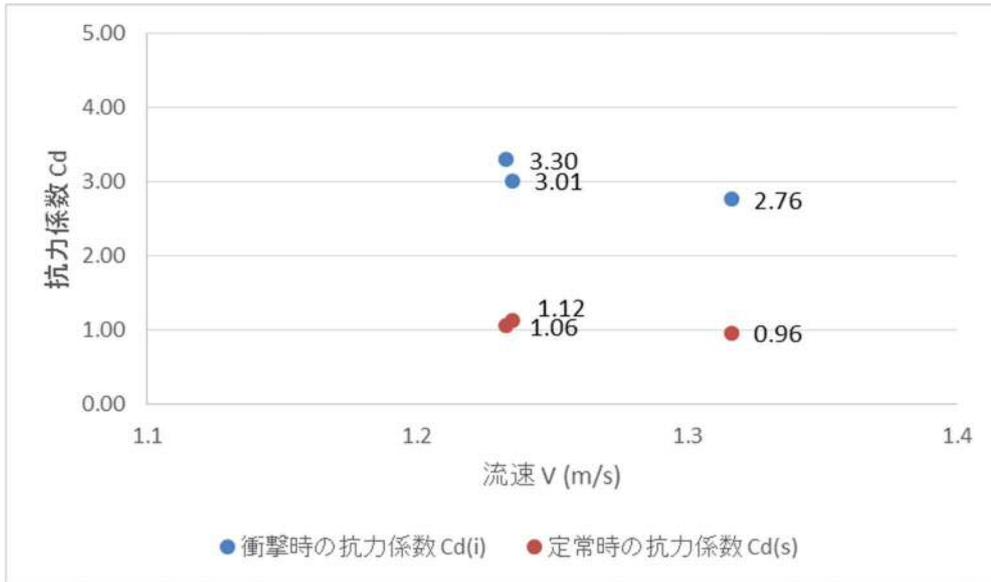
図 3.10 各測定の抗力係数 Cd の分布 (気仙大橋)

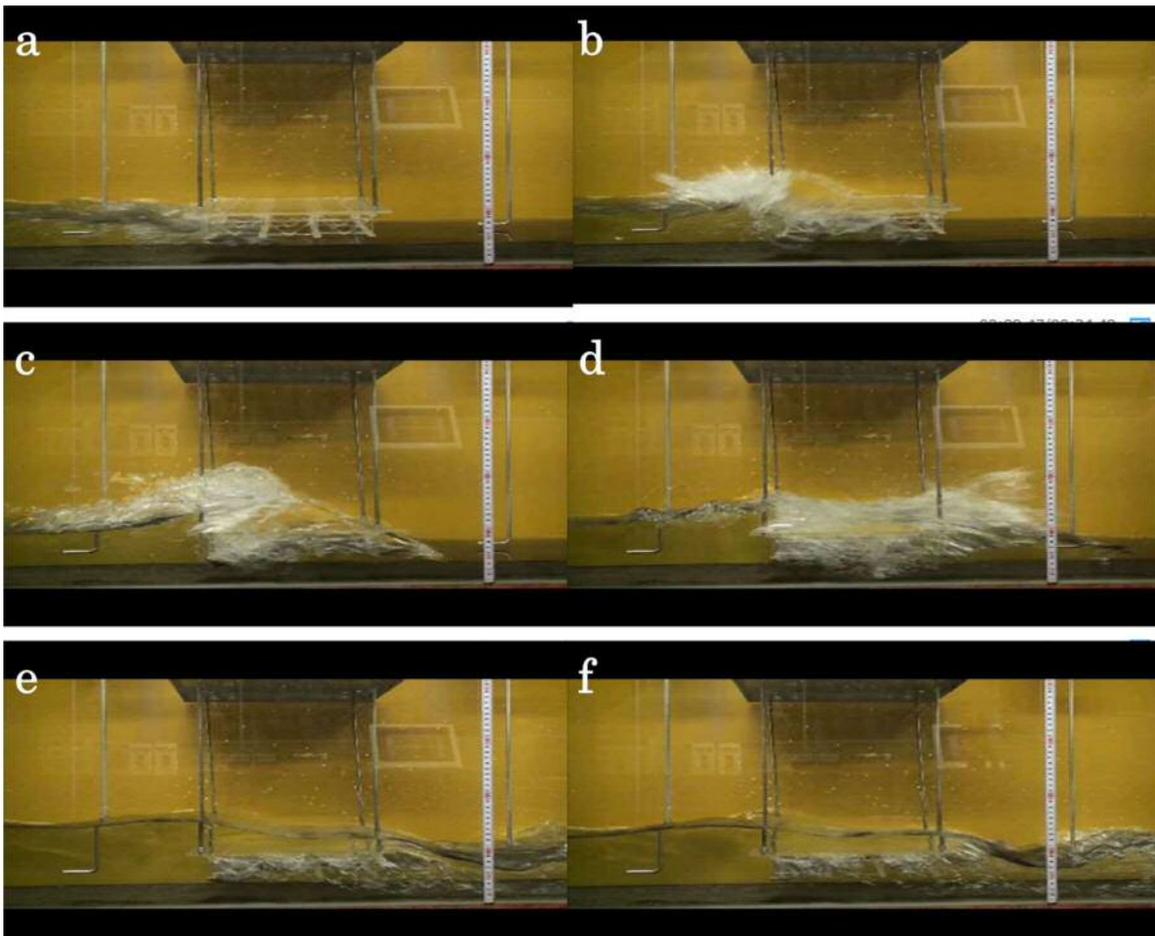
図 3.16 模型に作用する波の状況写真

図 3.1 6 に示す a ~ f の主要な状態について、記録映像からわかる状況について下記に示す。

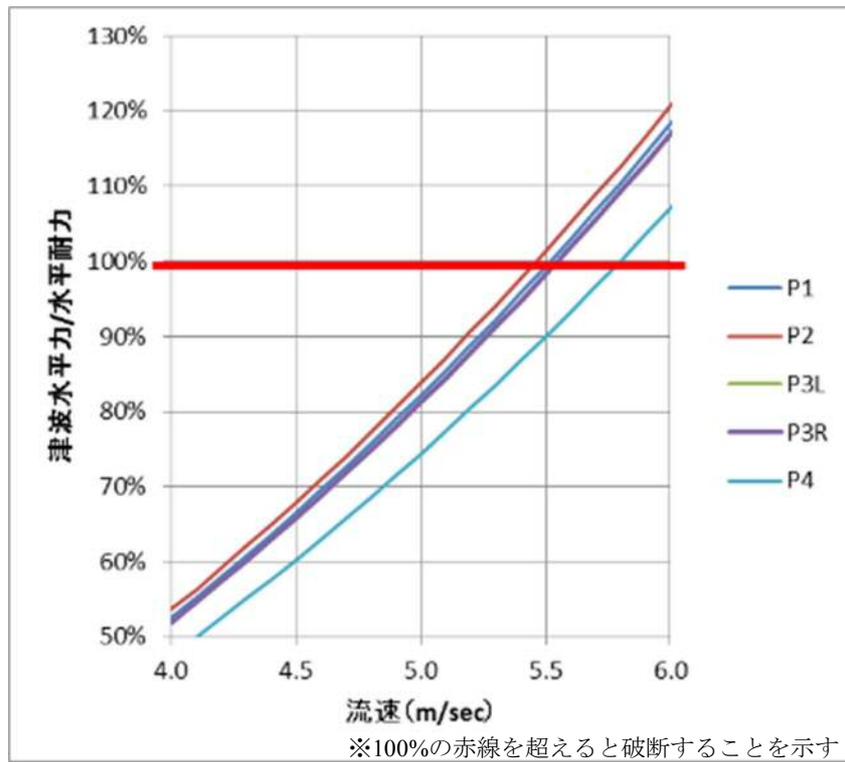
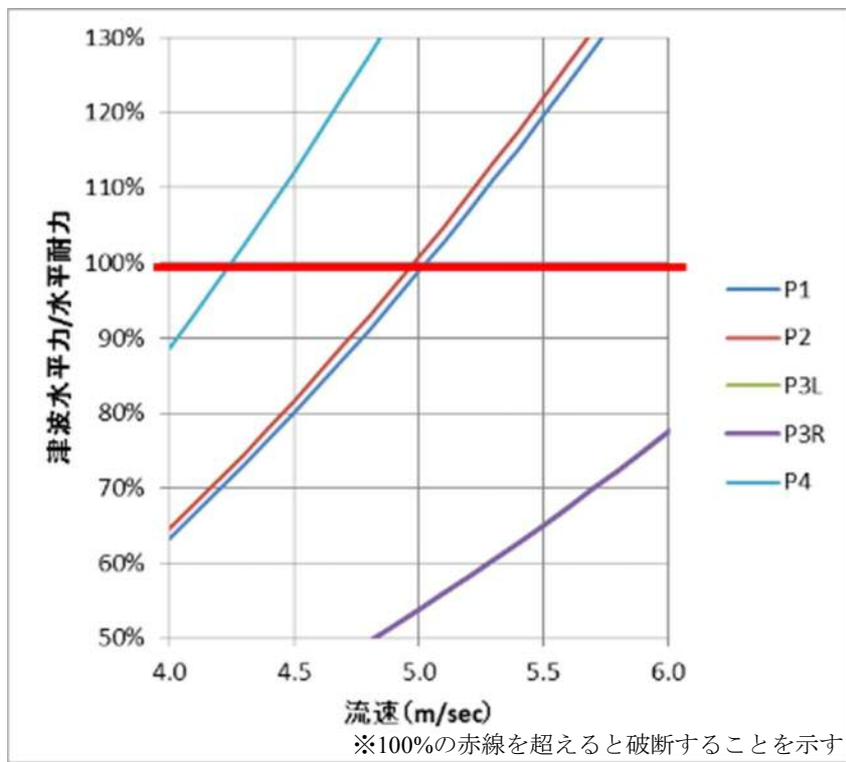
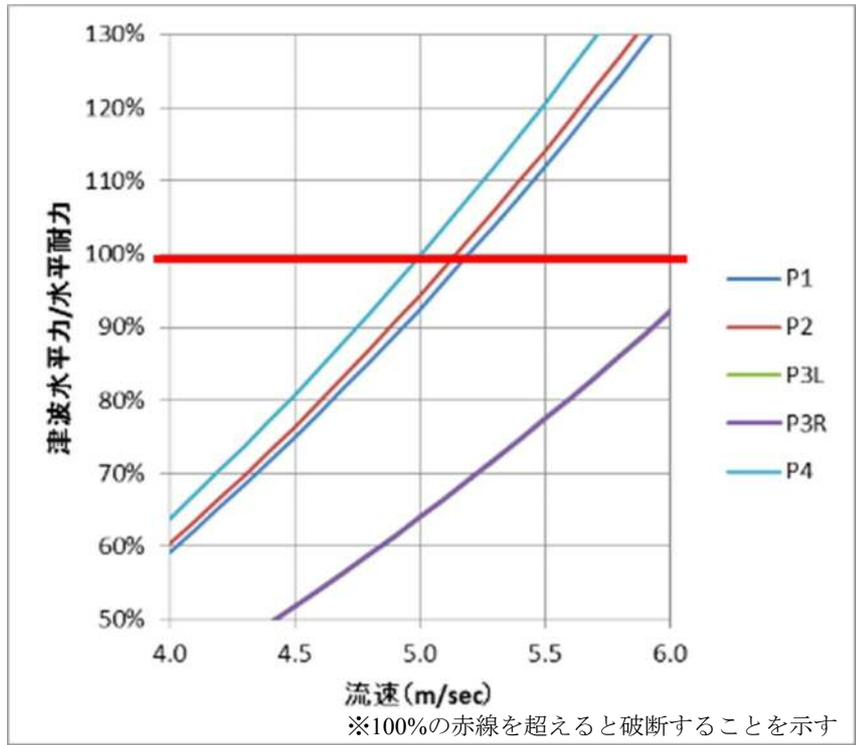
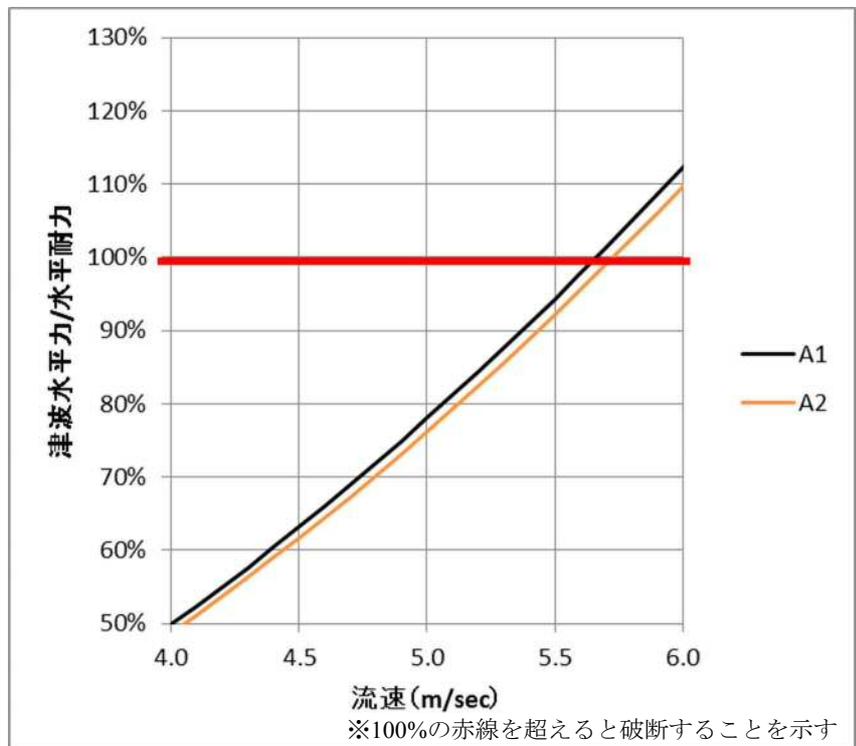
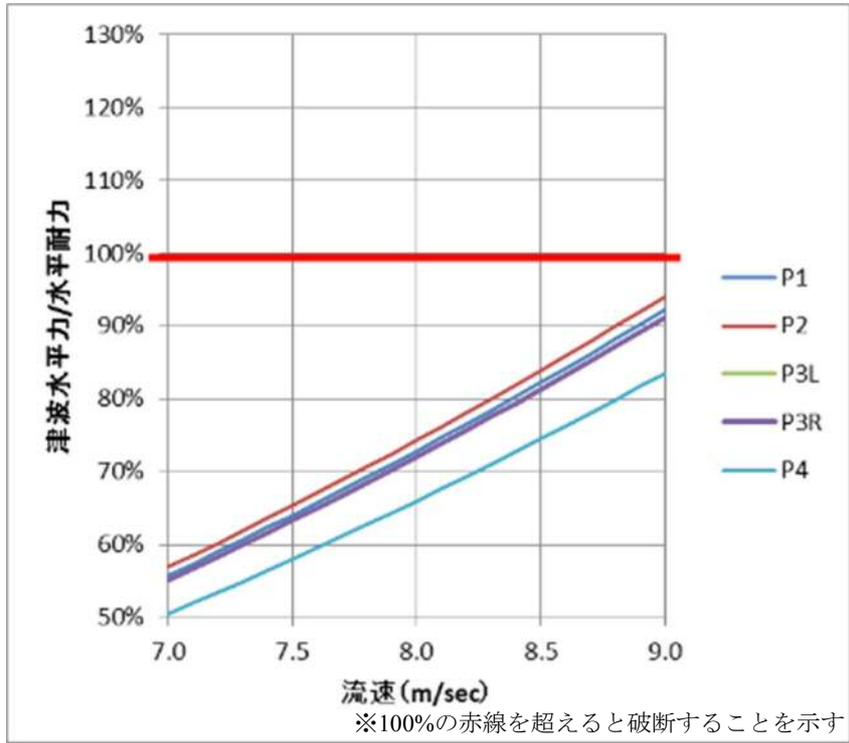
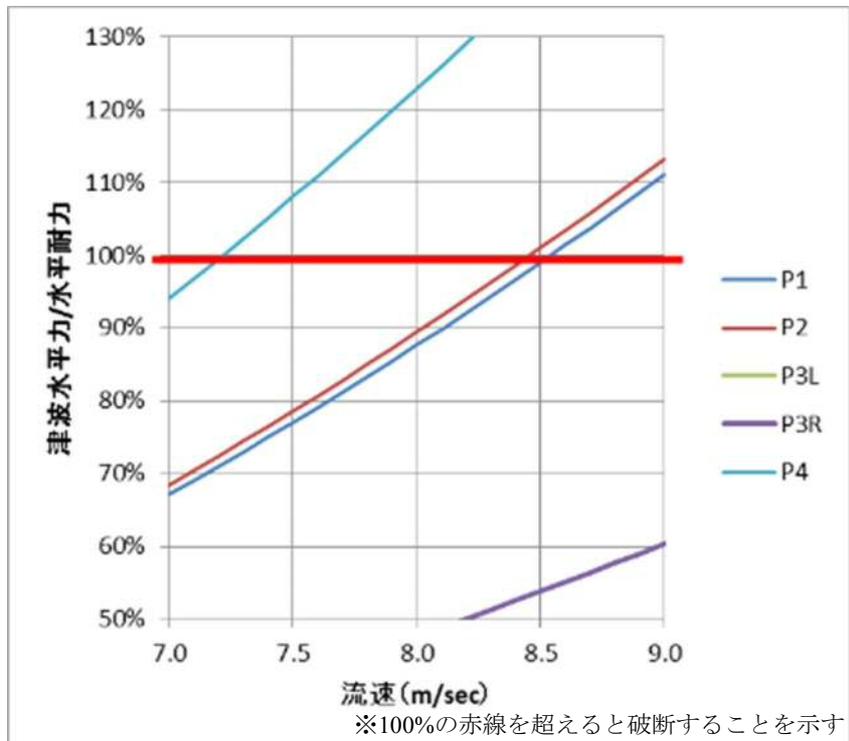
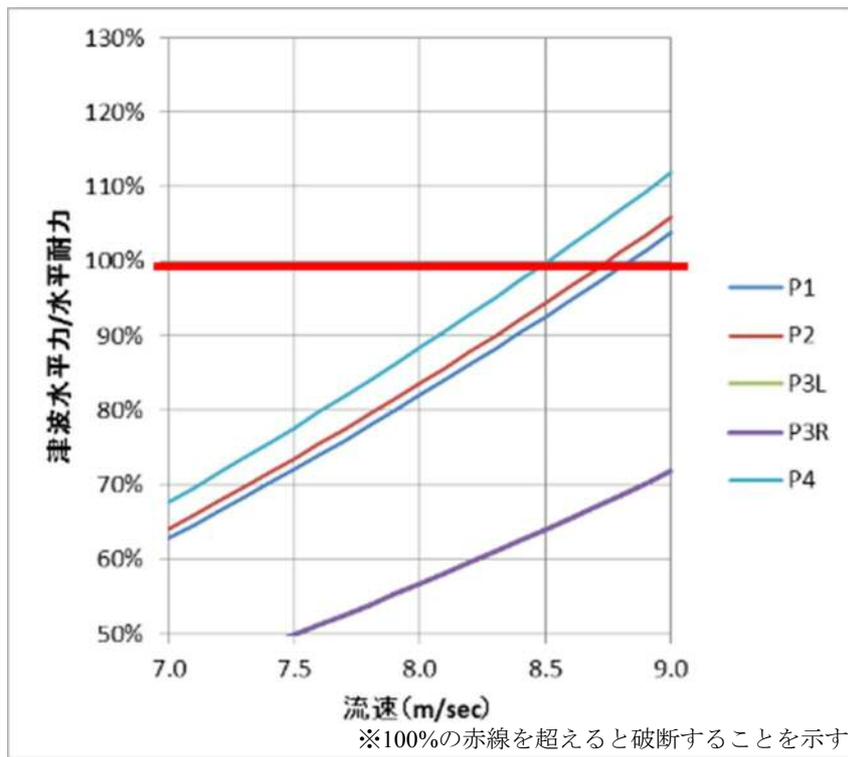
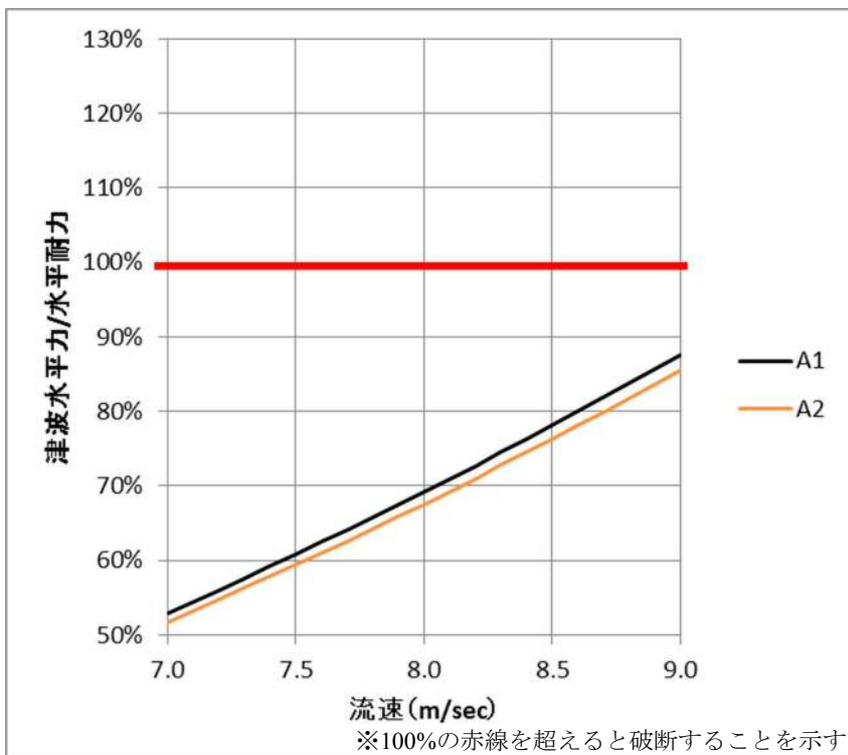
図 3.19 流速と安全率【ゴム本体】(衝撃時)

図 3.20 流速と安全率【取付けボルト】(衝撃時)

図 3.2.1 アンカーボルト (衝撃時)

図 3.2.2 変位制限装置 (衝撃時)

図 3.23 流速と安全率【ゴム本体】(定常時)

図 3.24 流速と安全率【取付けボルト】(定常時)

図 3.25 アンカーボルト (定常時)

図 3.26 変位制限装置 (定常時)

抵抗部材の耐力と津波作用力を比較した結果を表 3.1 1 に示す。流速 7.0m/sec においては、衝撃時に破断するが定常時においては破断しない結果となった。

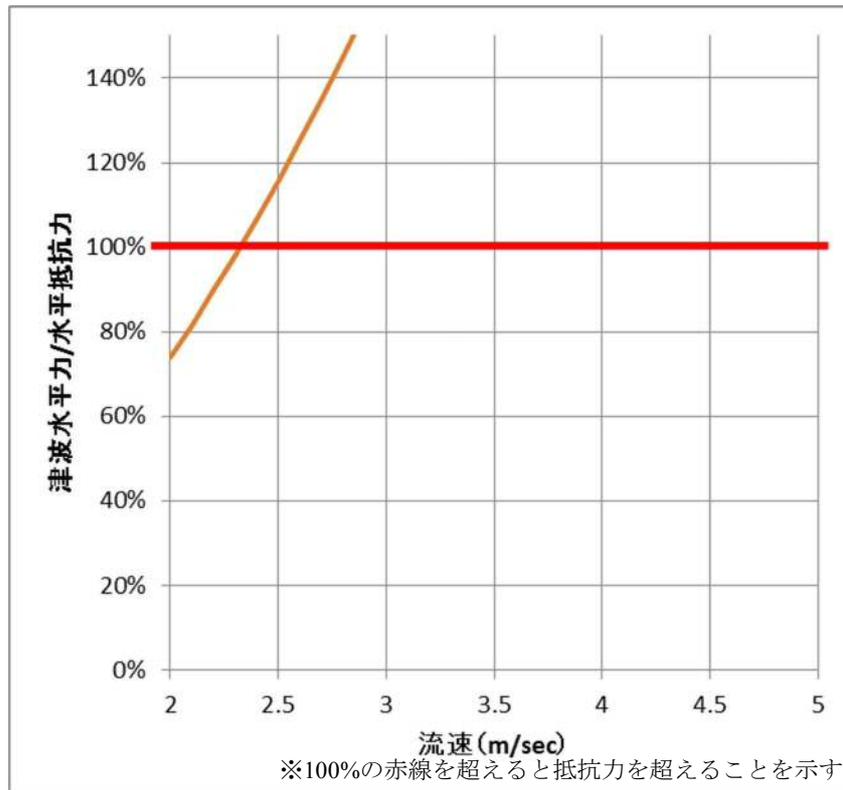
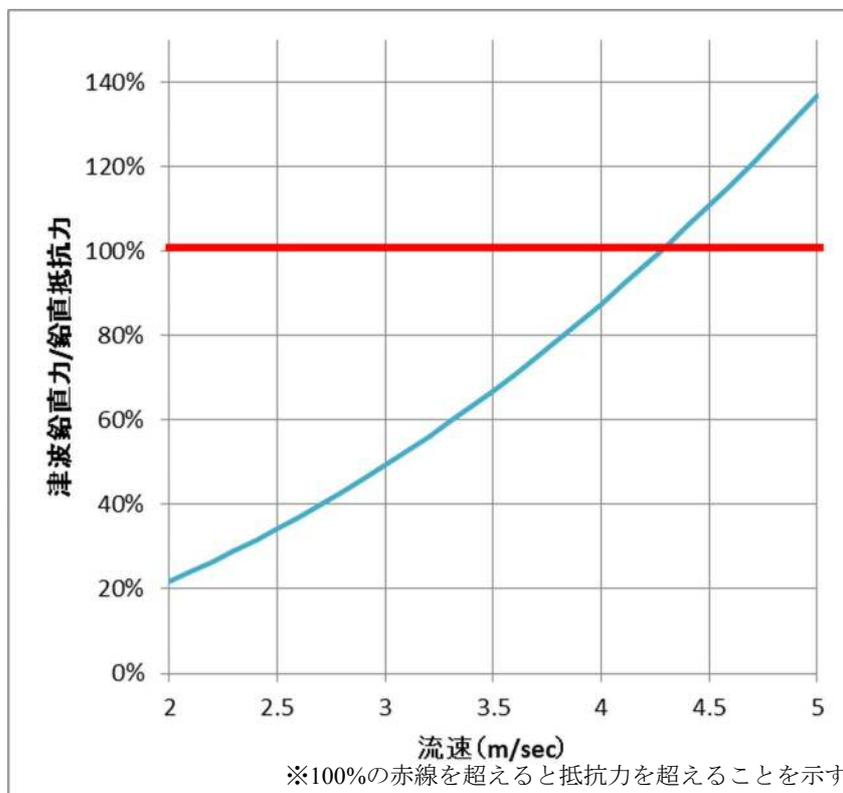
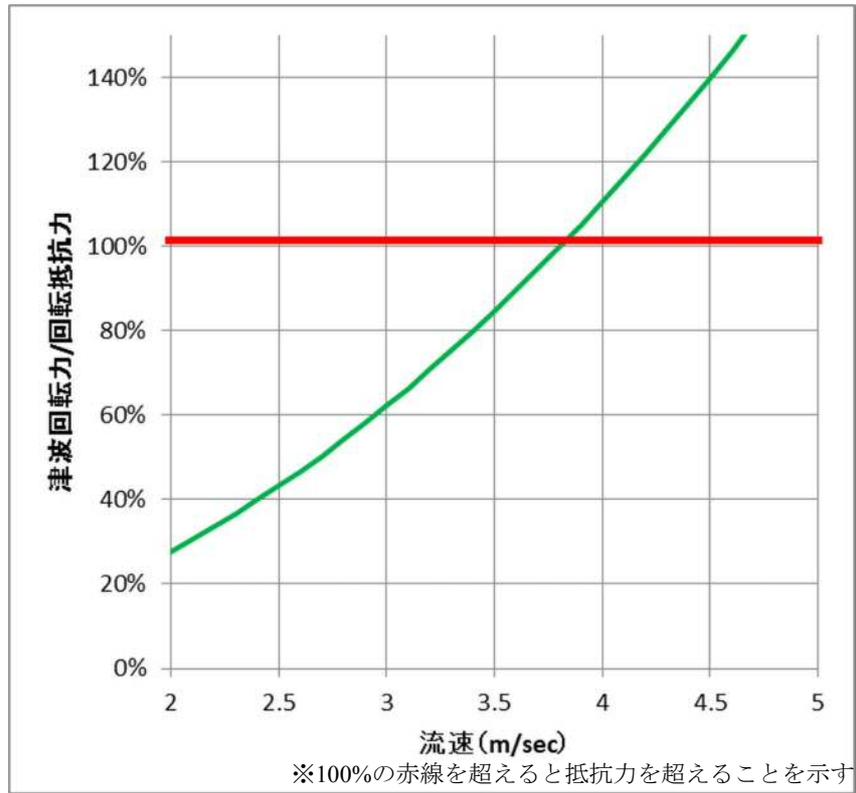
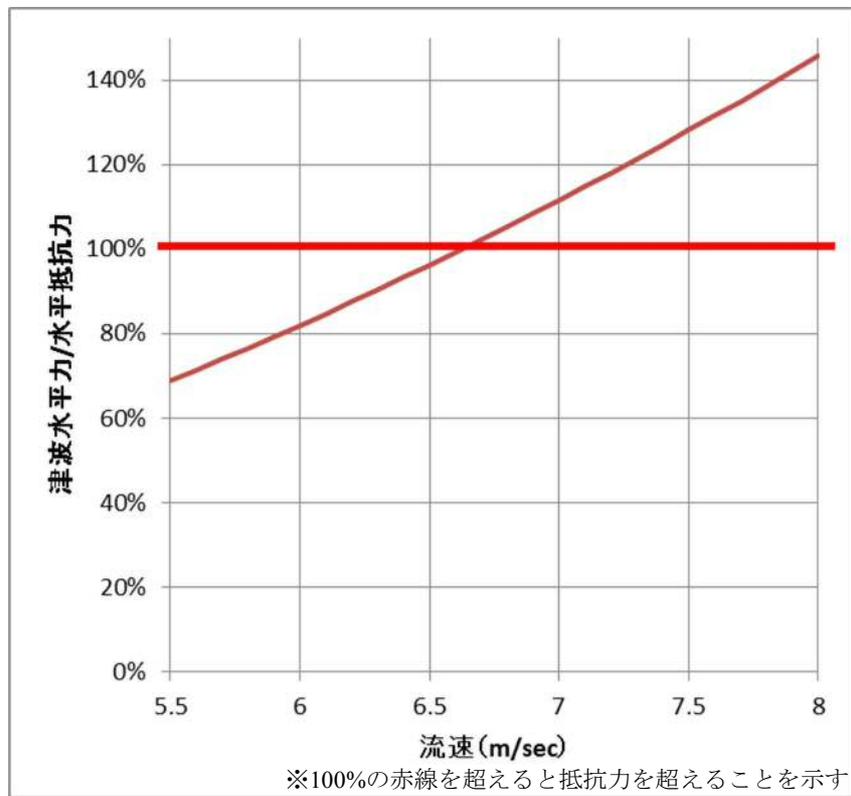
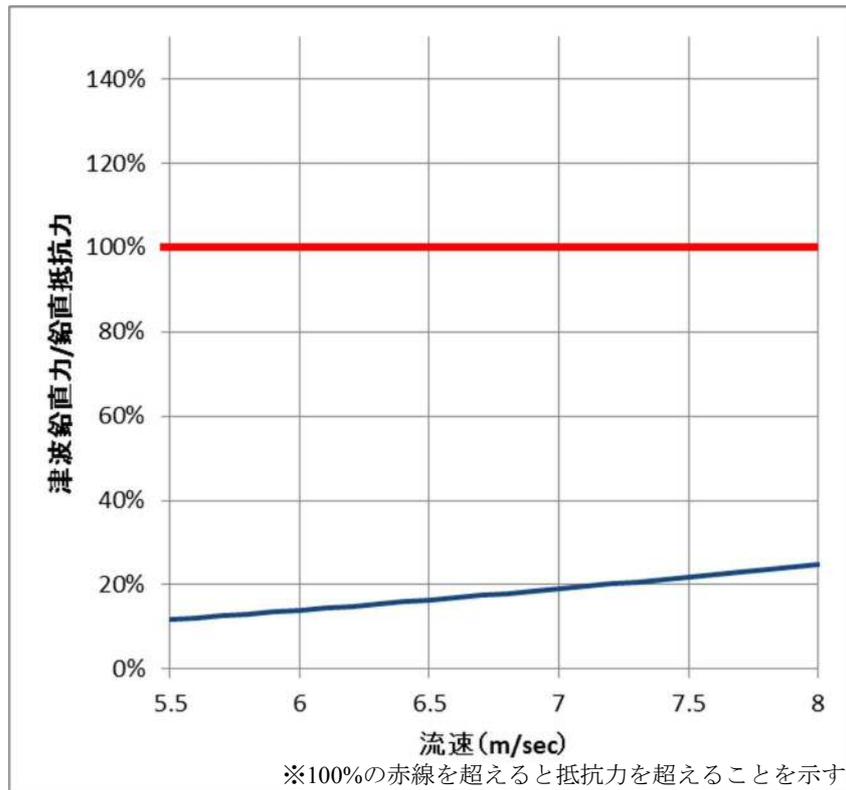
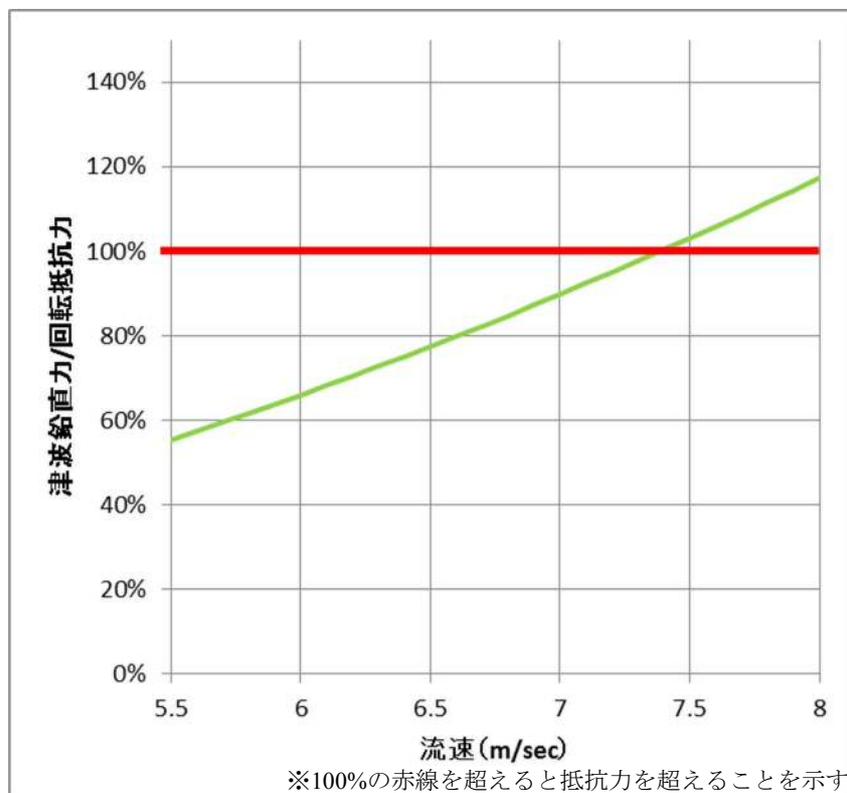
図 3.39 流速と安全率 Span6 【水平力】(衝撃時)

図 3.40 流速と安全率 Span6 【鉛直力】(衝撃時)

図 3.4 1 流速と安全率 Span6 【回転力】(衝撃時)

図 3.4 2 流速と安全率 Span6 【水平力】(定常時)

図 3.4.3 流速と安全率 Span6 【鉛直力】(定常時)

図 3.4.4 流速と安全率 Span6 【回転力】(定常時)

Span-6 の衝撃時について図 3.3 9、図 3.4 0、図 3.4 1、定常時について図 3.4 2、図 3.4 3、図 3.4 4 に傾向を示す。100%を超えると流失する可能性があるとは判定できる。衝撃的な津波においては水平力（RC 突起）で 2.4m/sec 、鉛直力（浮上がり）で 4.3m/sec 、回転力で 3.8m/sec で流失すると推測される。また、定常的な津波においては、水平力（RC 突起）で 6.7m/sec 、回転力で 7.4m/sec で流失すると推測される。Span-6 は、RC 突起の水平耐力が小さいため、水平力により RC 突起が破壊され流失したものと想定される。

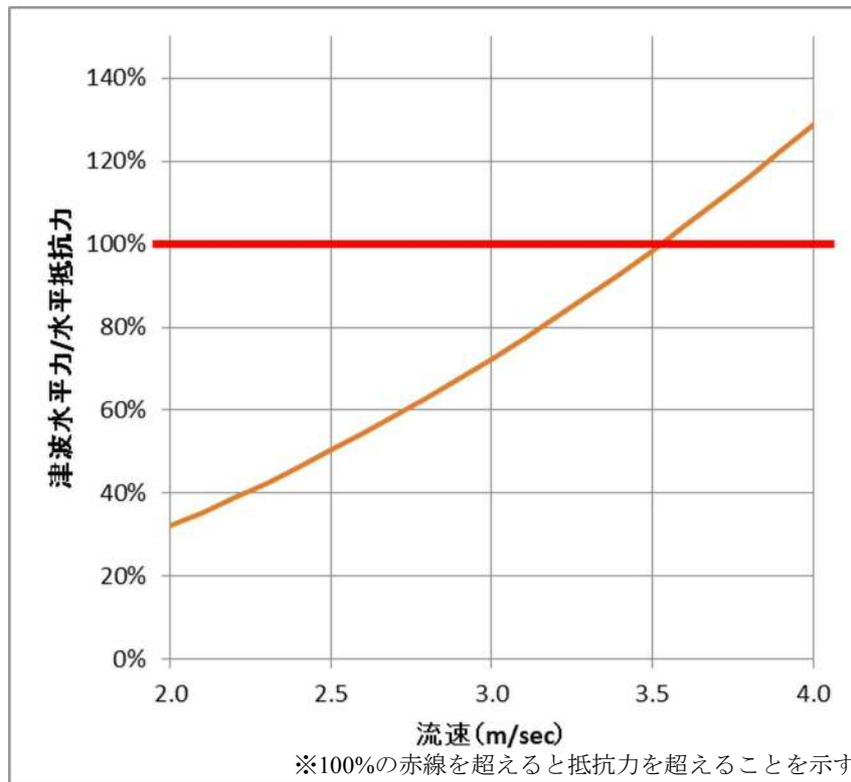
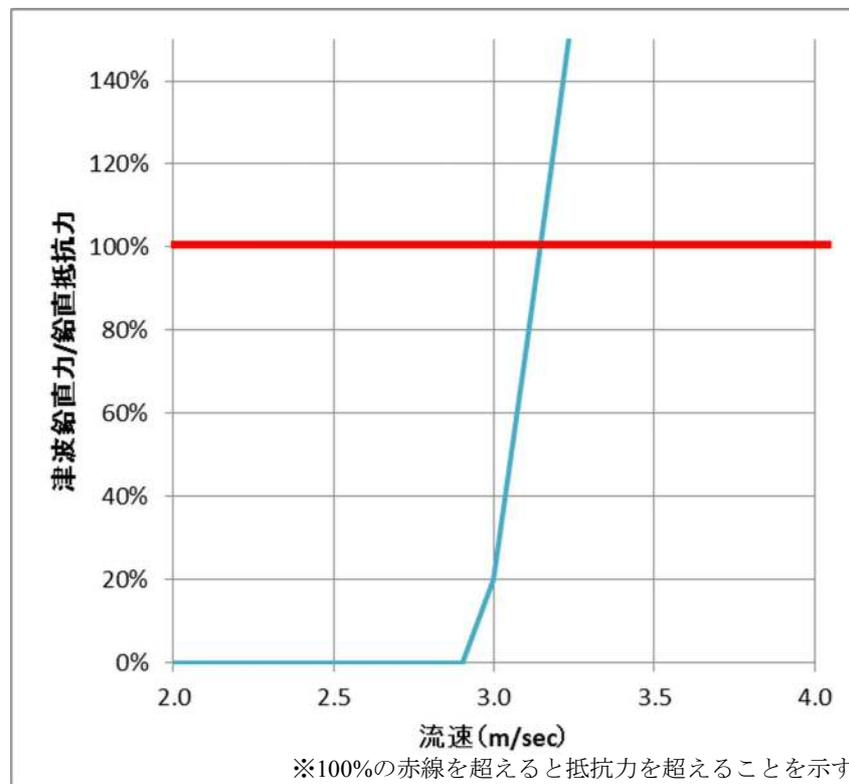
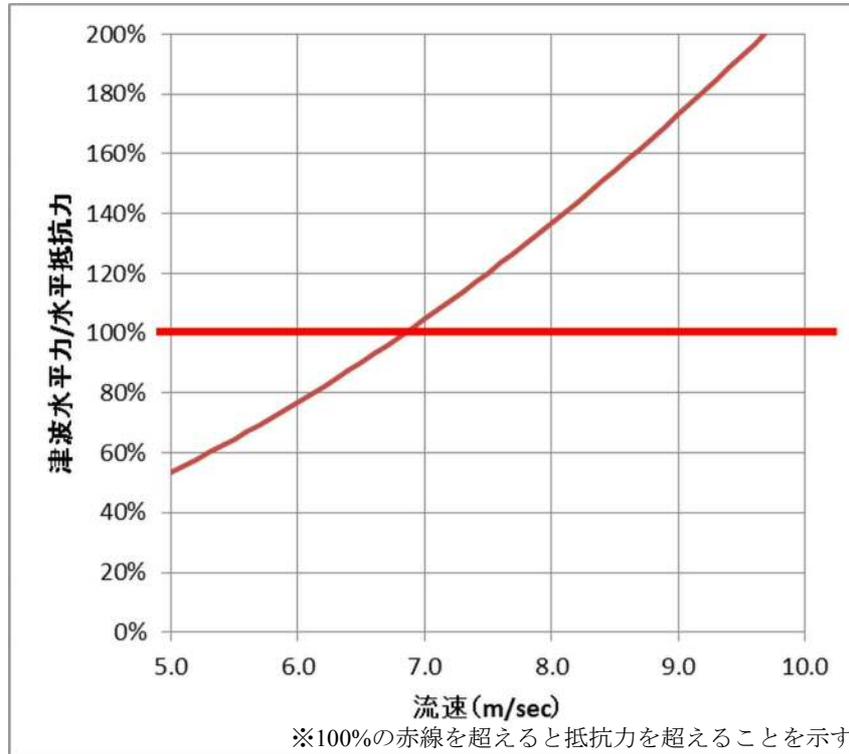
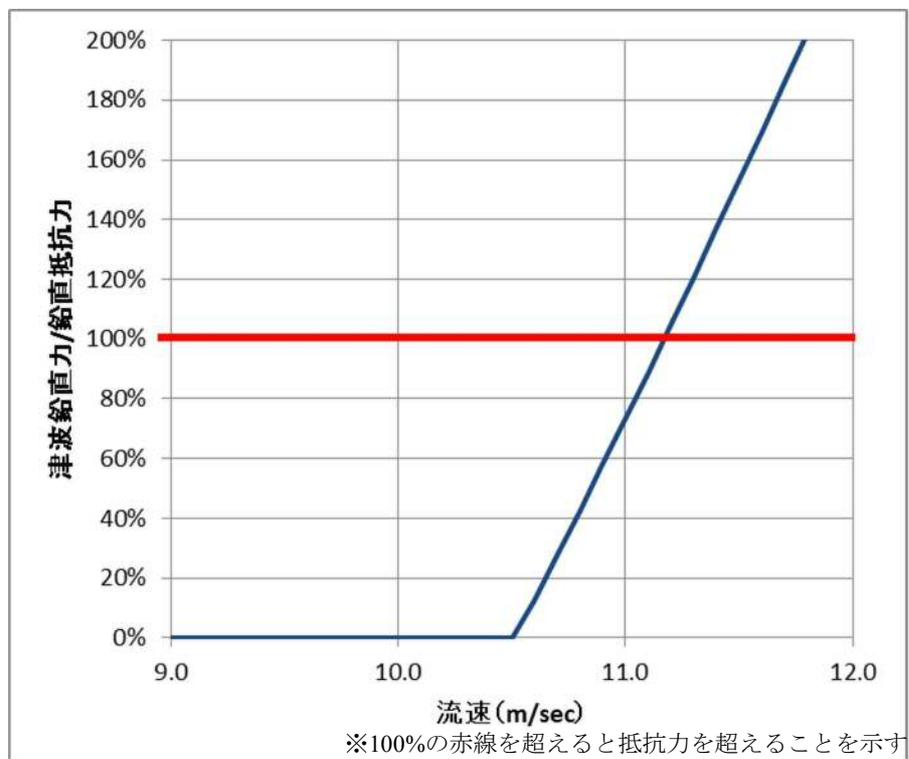
図 3.4 5 流速と安全率 Span9 【水平力】(衝撃時)

図 3.4 6 流速と安全率 Span9 【鉛直力】(衝撃時)

図 3.47 流速と安全率 Span9 【水平力】(定常時)

図 3.48 流速と安全率 Span9 【鉛直力】(定常時)

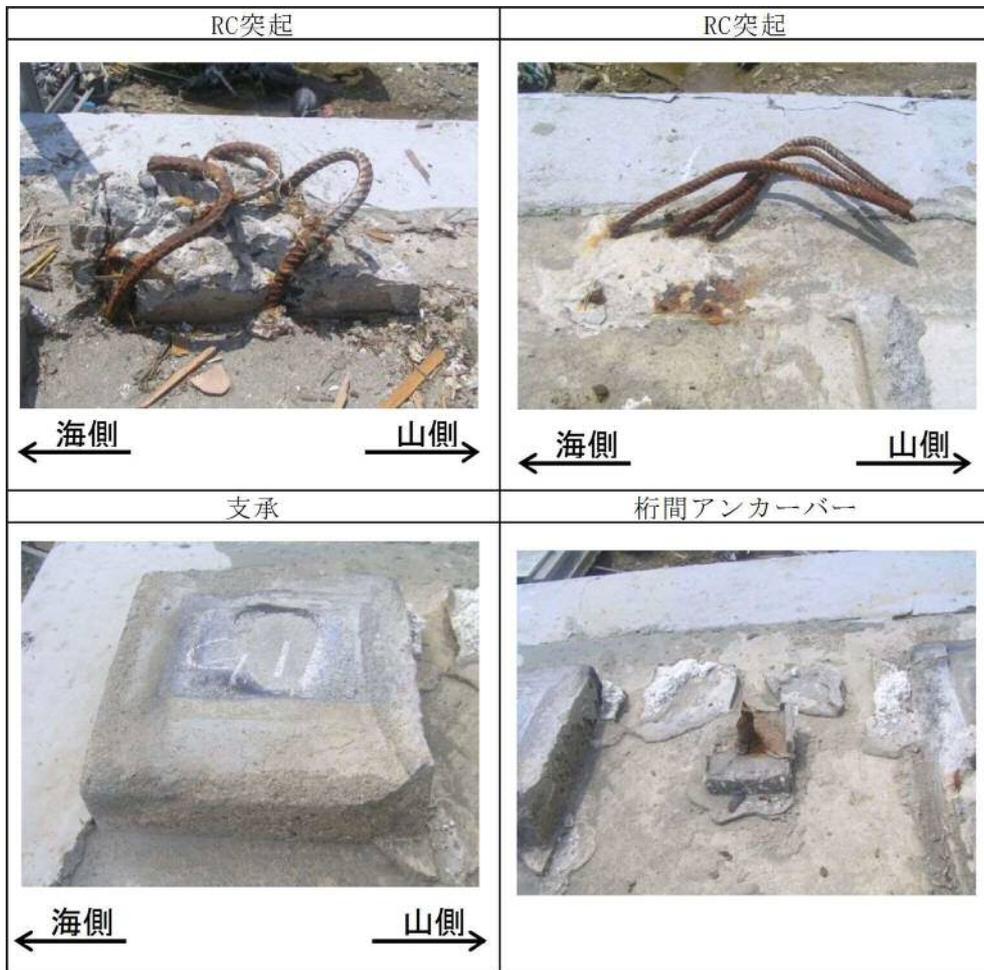
Span6 においては RC 突起が抵抗することとなるが、RC 突起の基部からせん断的に破壊されていることがわかる。パット型ゴム支承は固定されていないため、上部構造の流失にともない流されている。従って、大きな水平力により RC 突起が破損し流失したものと考えられる。

図 3.4 9 支承部損傷状況（歌津大橋） 【Span6】

図 3.49, 図 3.50 に支承部損傷状況の一覧を示す。

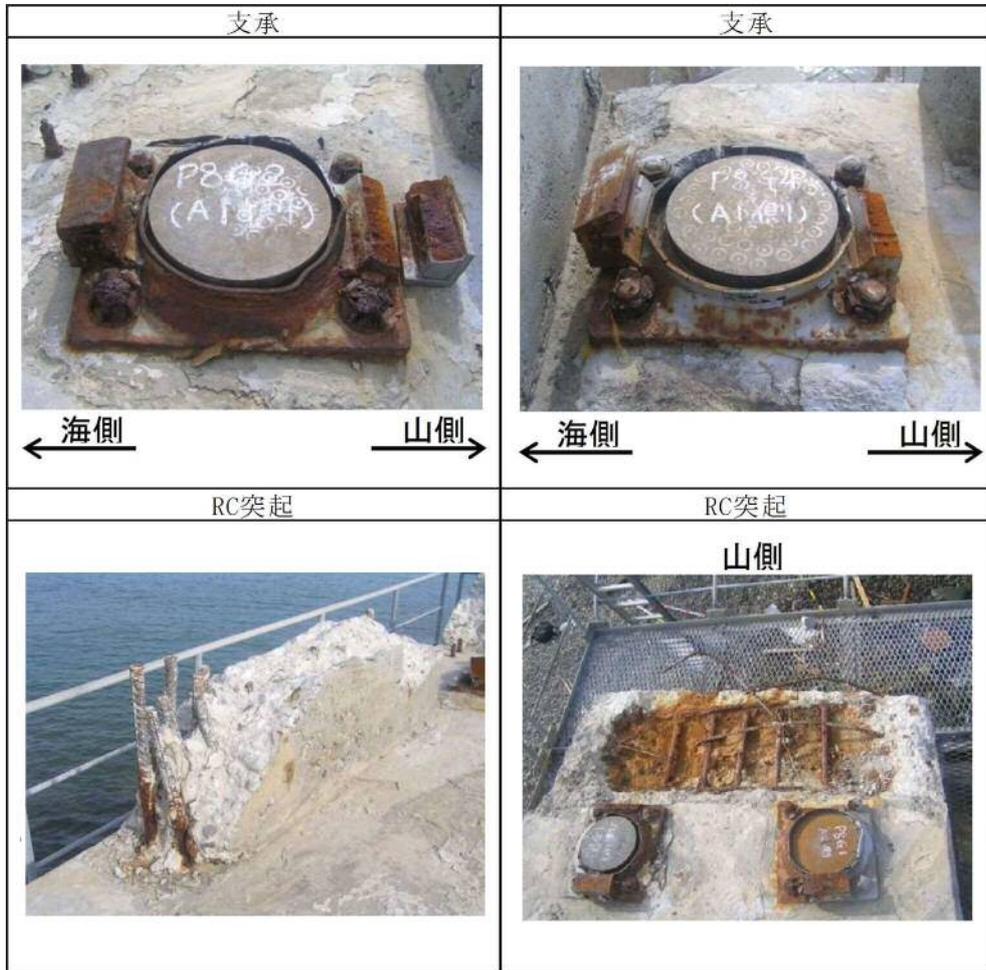
Span9 は BP・A 支承の浮き上がり防止装置に捲れあがった損傷が見られる。これは、主桁が回転により浮上る際に破損したものと考えられる。また、山側のサイドブロックはせん断破壊している。RC 突起については、先端部の角欠けが見られるが、水平固定装置としての機能を逸失するような損傷は確認されていない。ただし、山側の RC 突起は橋座面から破壊し RC 突起が流失している。これは、上部構造が山側方向に回転する際に圧縮力が集中し損傷したものと考えられる。従って、大きな回転力により支承の浮き上がり防止装置を破壊し、上部構造が山側方向に回転しながら流失したものと考えられる。

图 3.50 支承部損傷狀況 (歌津大橋) 【Span9】

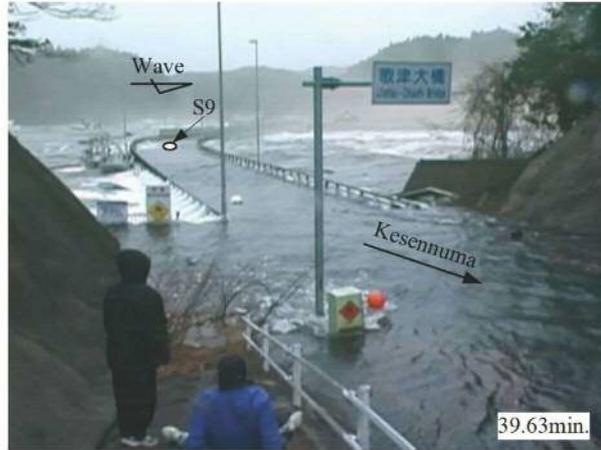
歌津大橋の流失時の写真²⁾を図 3.5 1, 図 3.5 2, に示す. 付ら (2013) にり津波画像が整理されており, 歌津大橋に作用した津波は気仙大橋と同様に定常的な流れの中で水位が上昇していった津波であり, 段波状の津波が衝突したものではないことから, 本研究における定常流の津波により流失したものであると考えられる.

图 3.5 1 歌津大橋被災状況 (A2 背面側) 津波作用時²⁾
