第1章 序論

1.1. 研究の背景

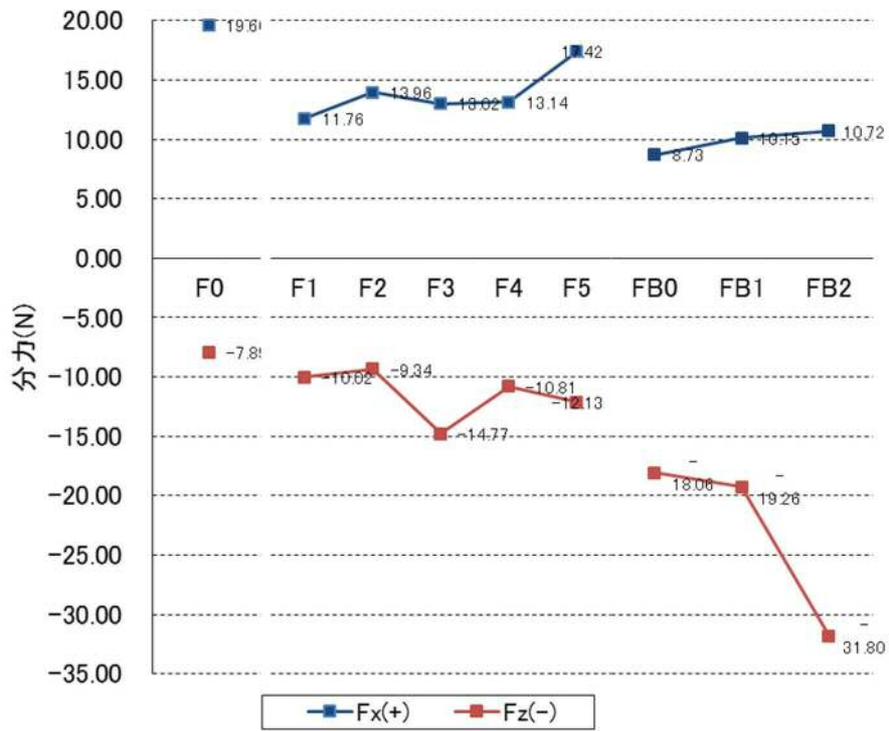
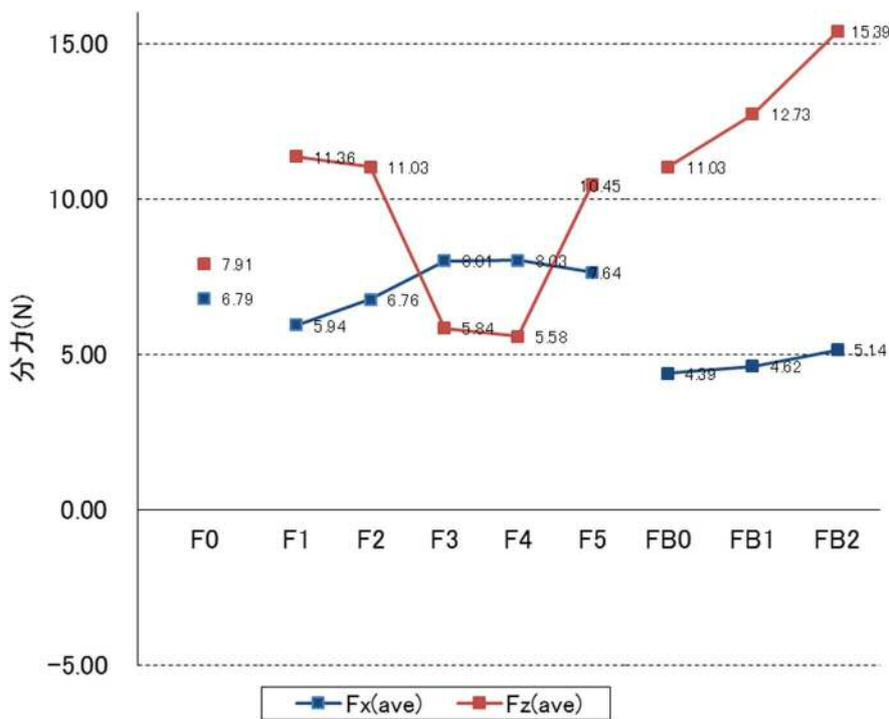
図 4.5 フェアリングを設置した場合の分力の変化（衝撃時）

図 4.6 フェアリングを設置した場合の分力の変化（定常時）

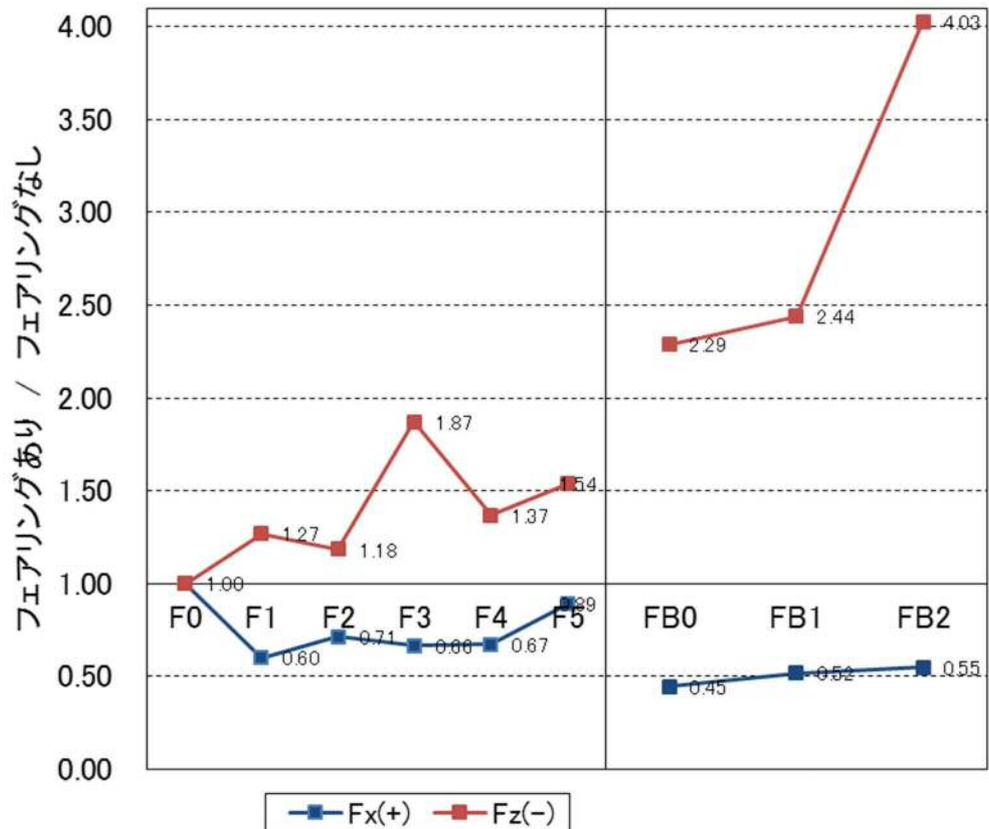
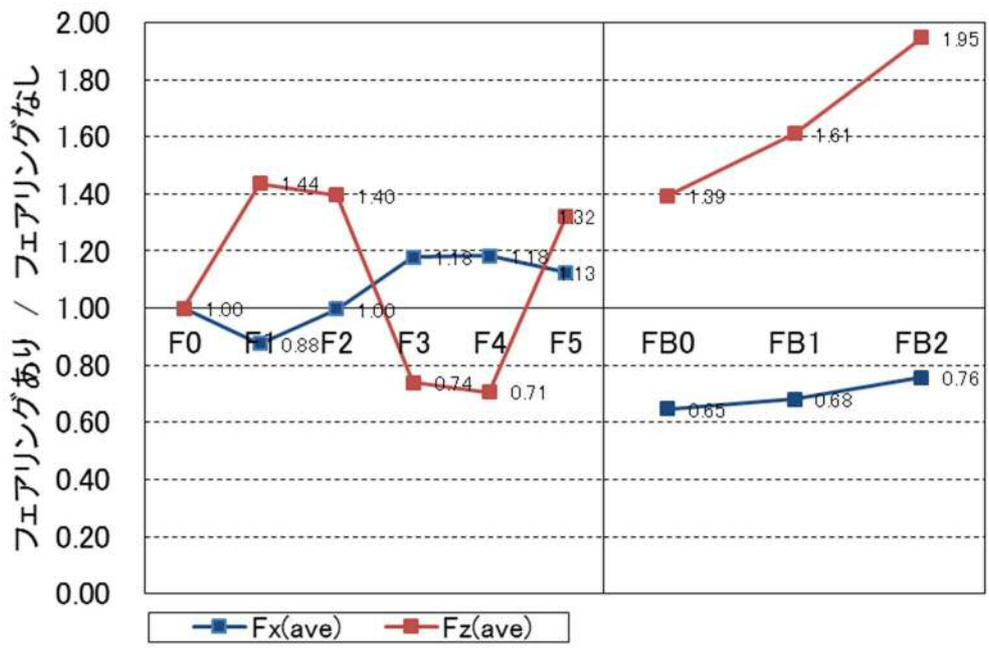
図 4.7 フェアリングを設置した場合の比率の変化（衝撃時）

図 4.8 フェアリングを設置した場合の比率の変化（定常時）

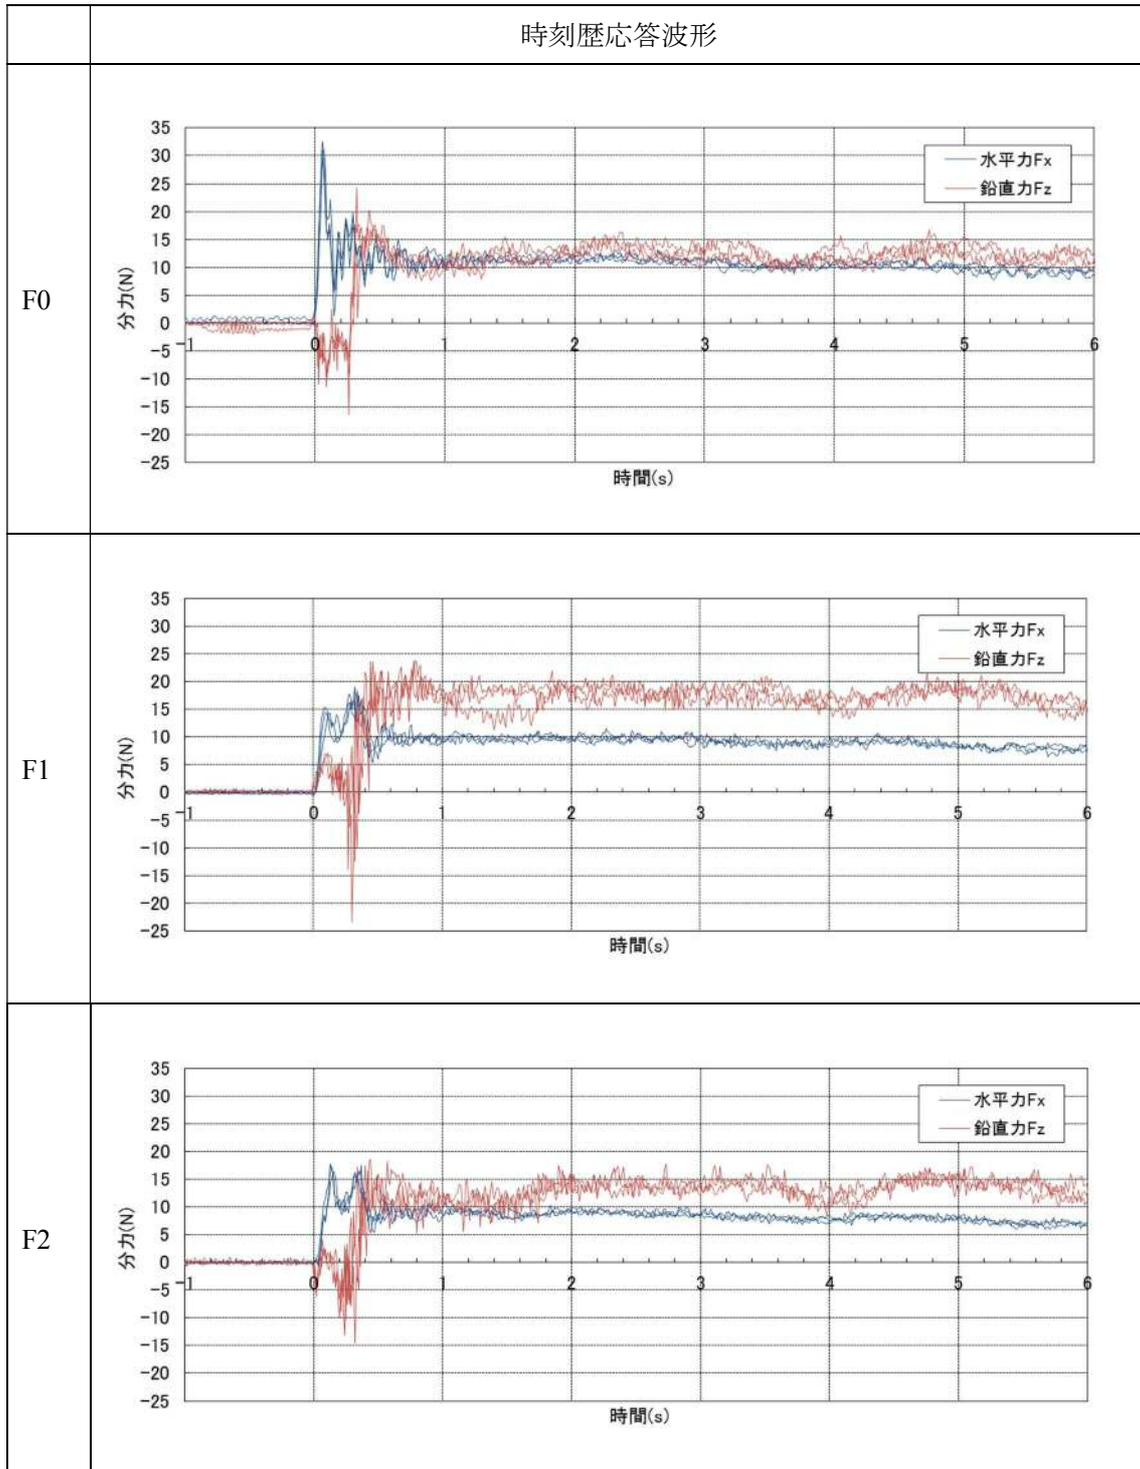
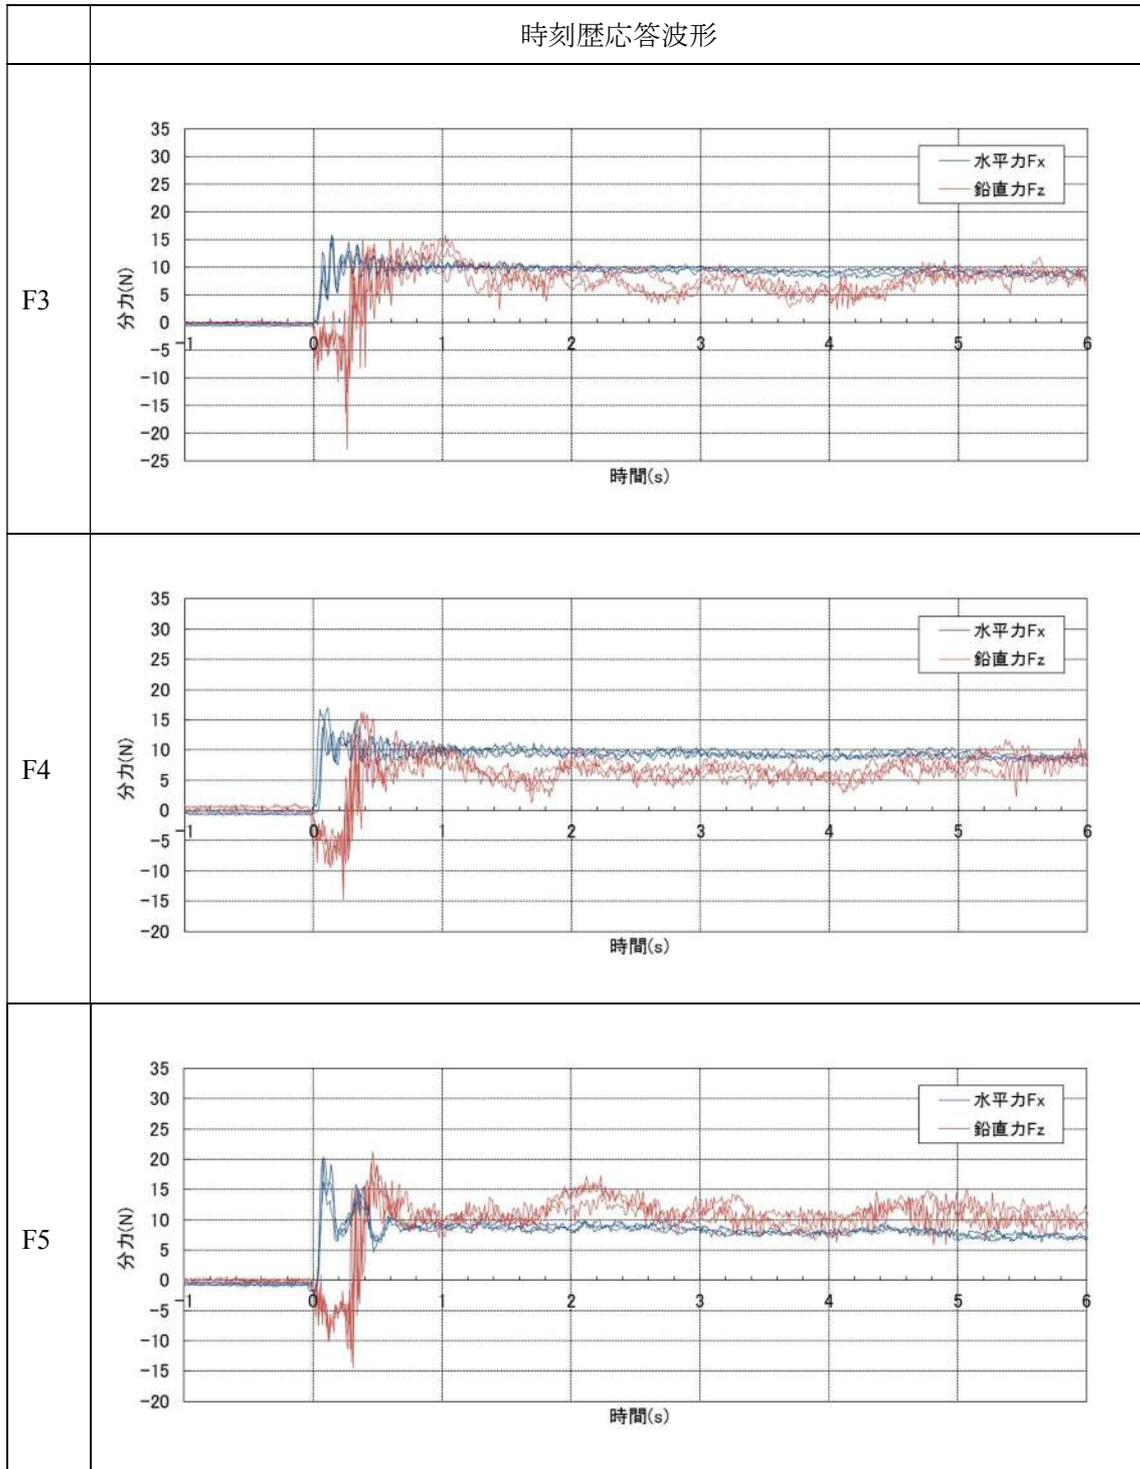
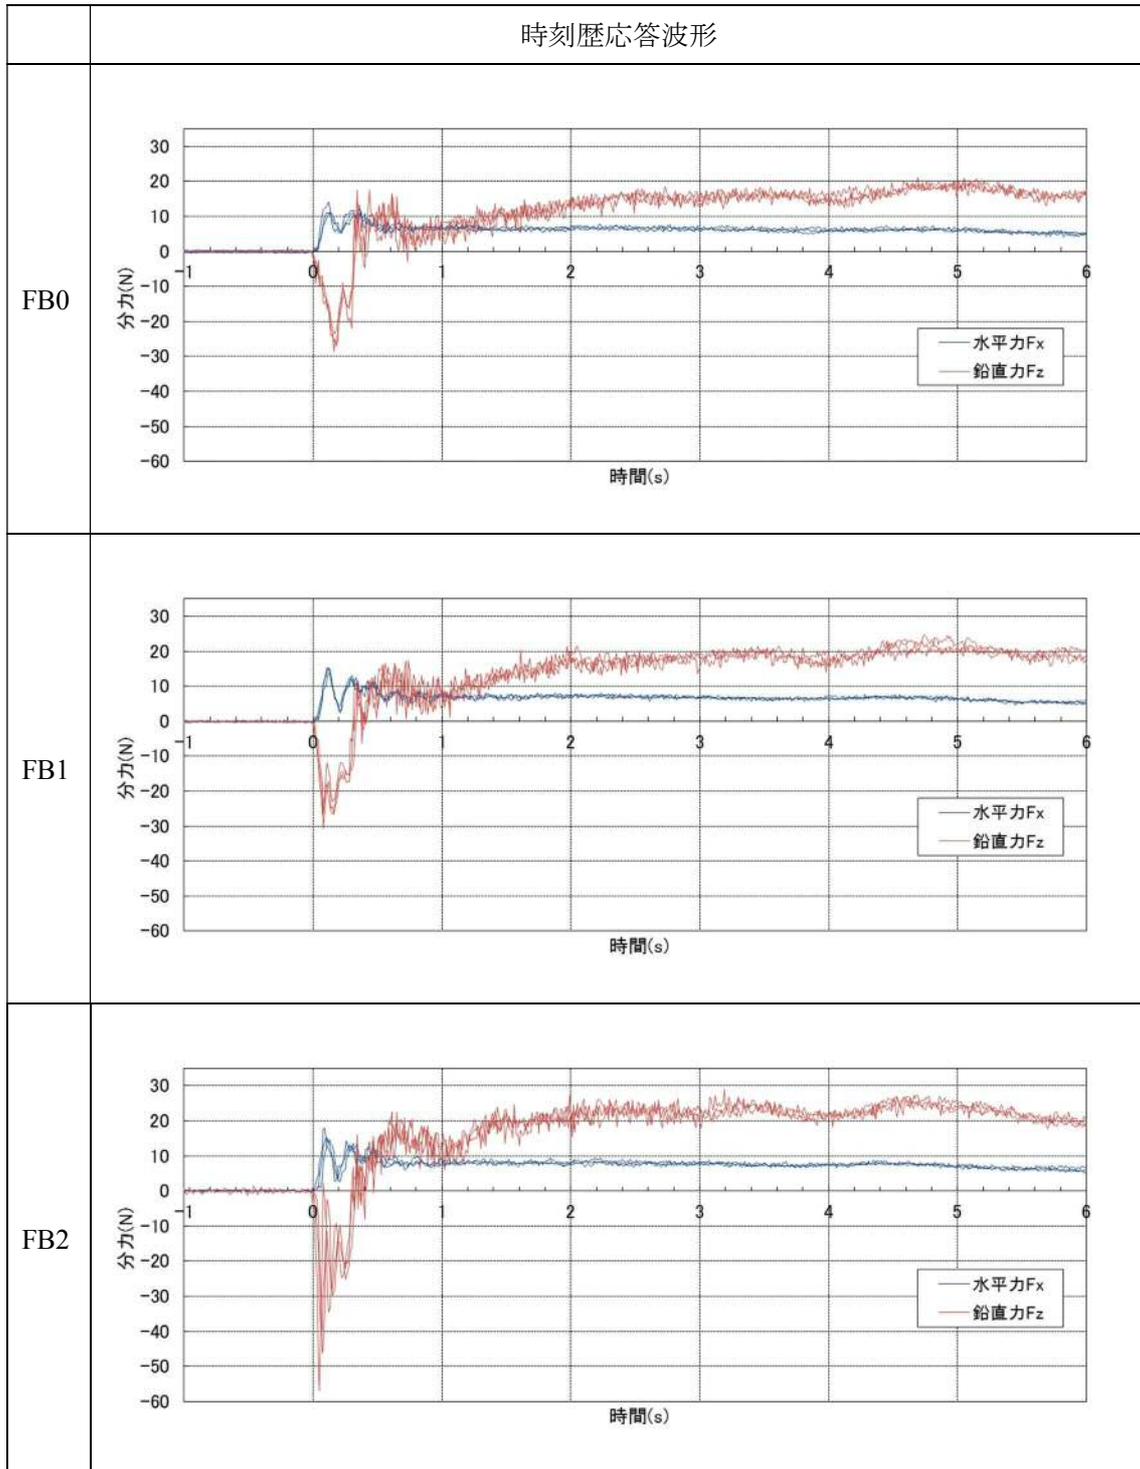
図 4.9 模型に作用する力の時刻歴応答波形 (計測 3 回) その 1

図 4.10 模型に作用する力の時刻歴応答波形（計測 3 回） その 2

図 4.11 模型に作用する力の時刻歴応答波形（計測 3 回） その 3

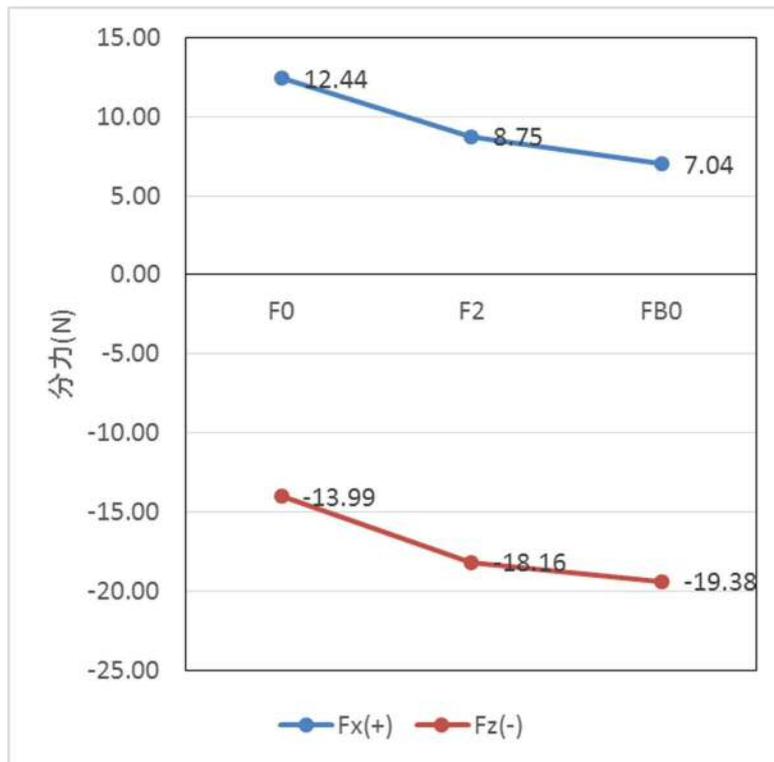
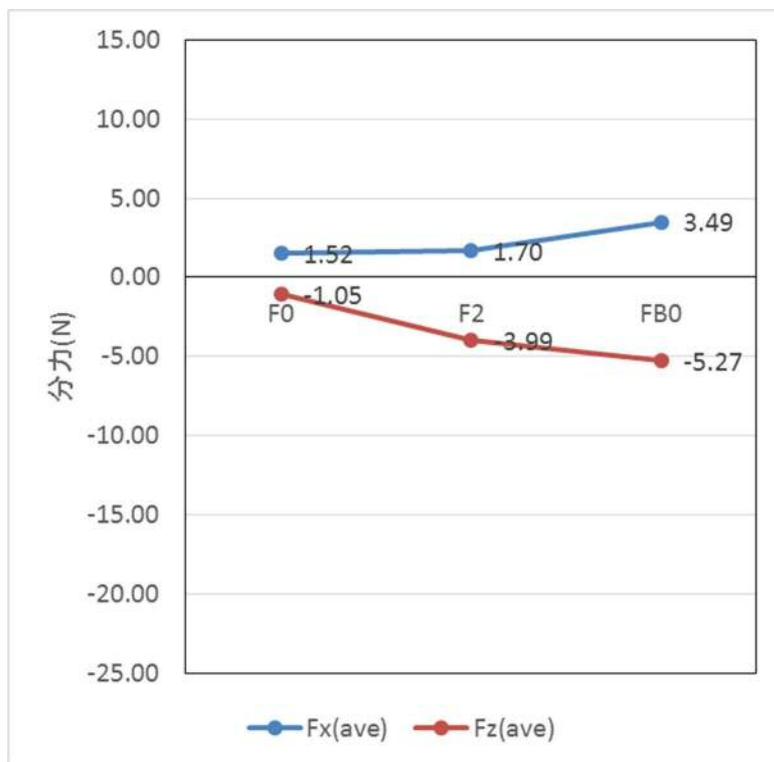
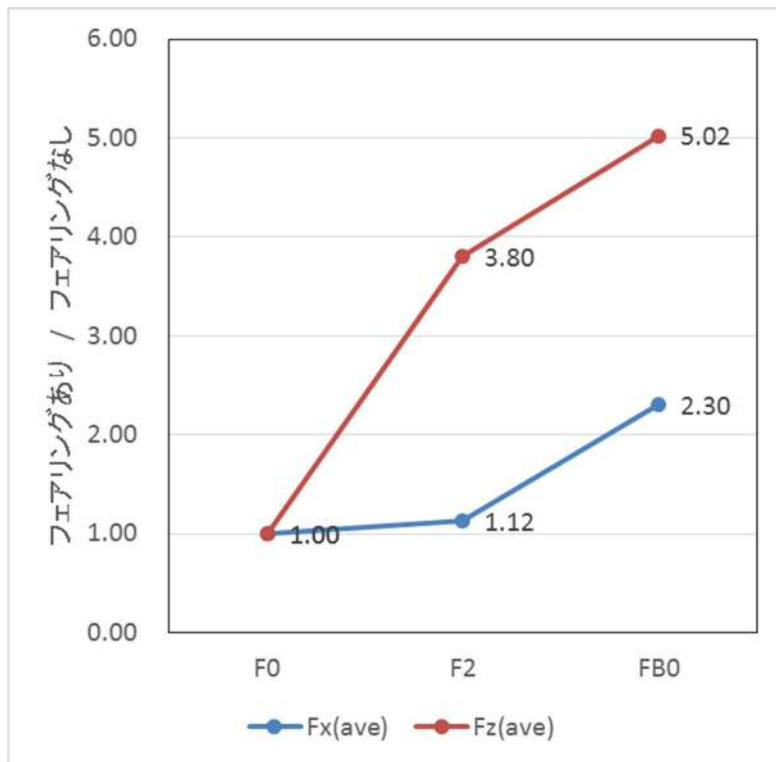
図 4.18 フェアリングを設置した場合の分力の変化（衝撃時, Span6）

図 4.19 フェアリングを設置した場合の分力の変化（定常時, Span6）

図 4.21 フェアリングを設置した場合の比率の変化（定常時, Span6）

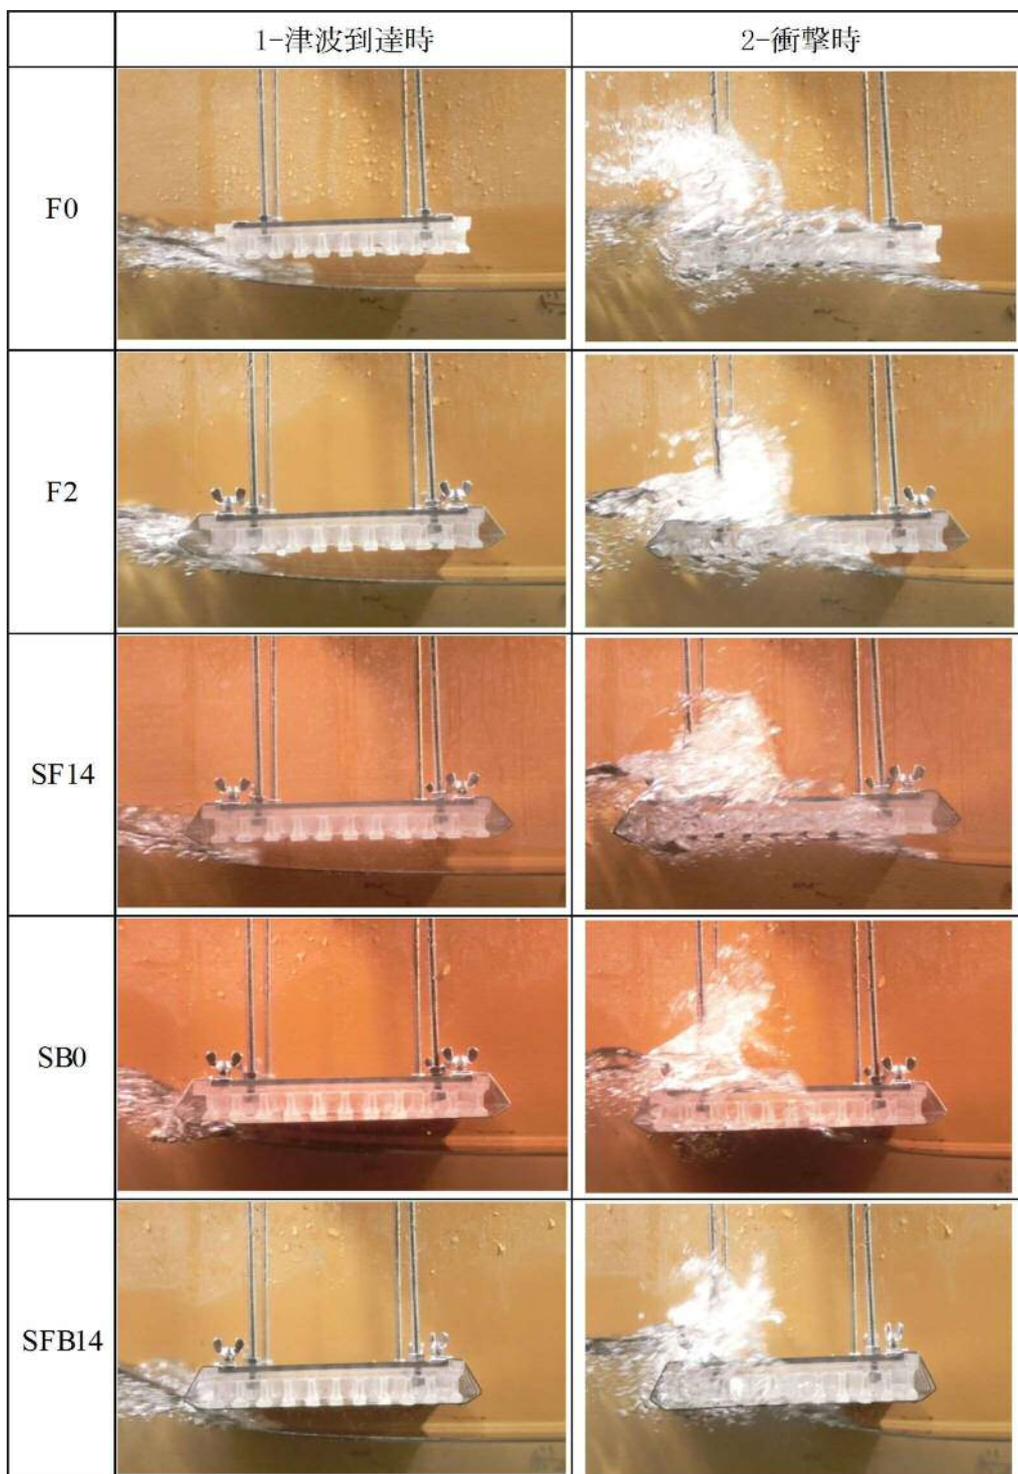
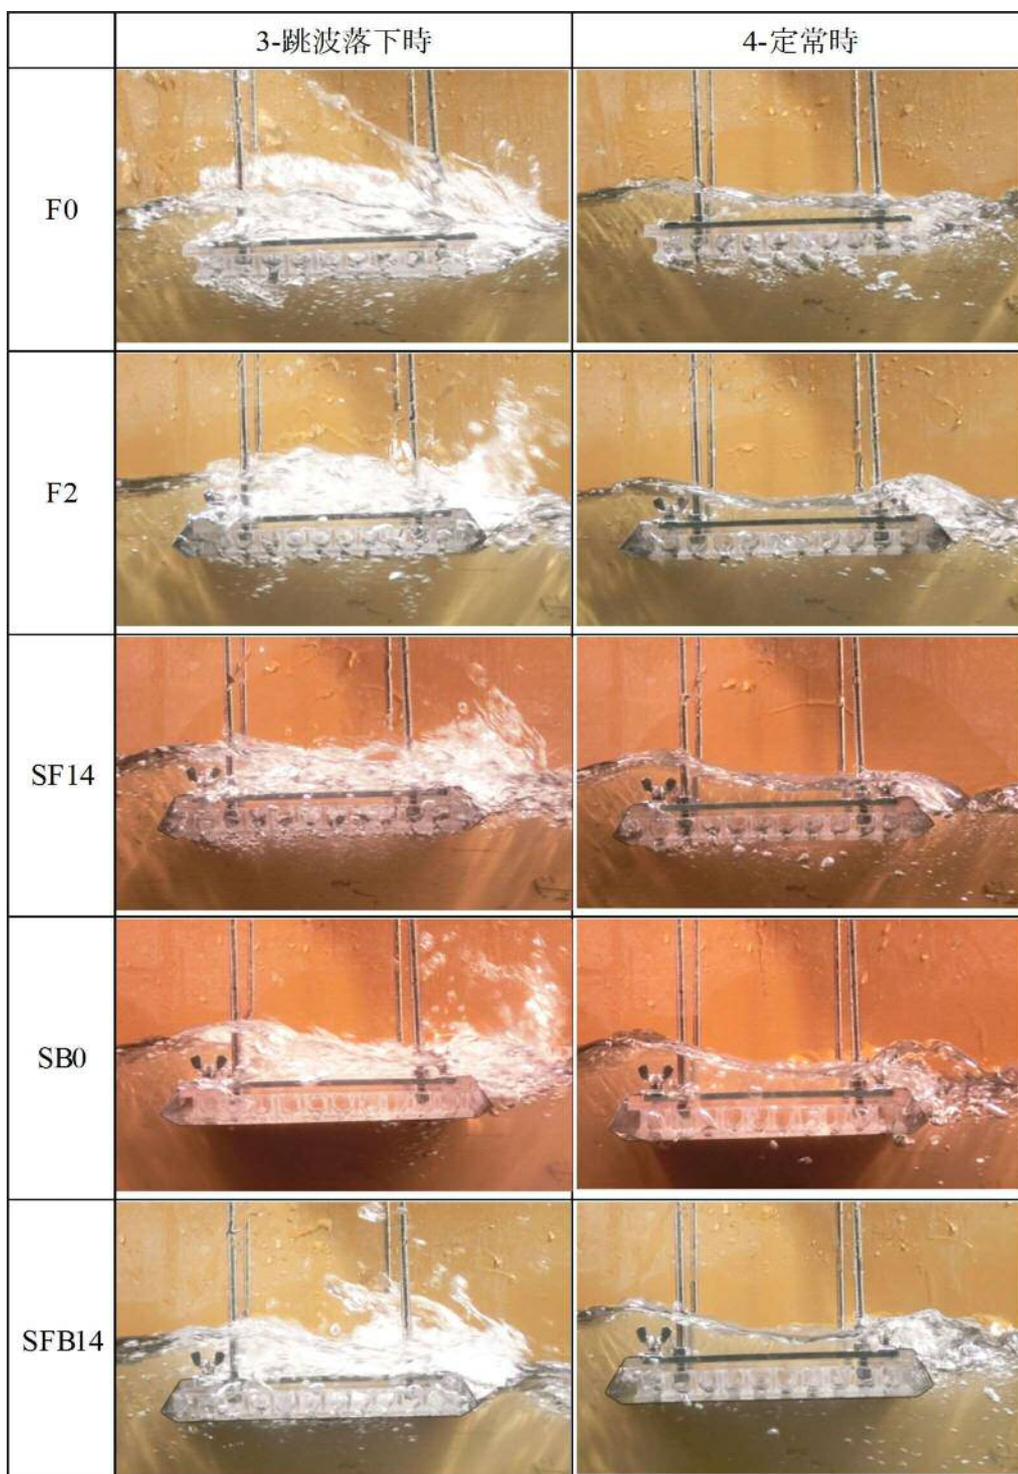
図 4.37 スリットフェアリングにおける津波作用状況写真その1 (歌津大橋 Span6)

図 4.38 スリットフェアリングにおける津波作用状況写真その2 (歌津大橋 Span6)

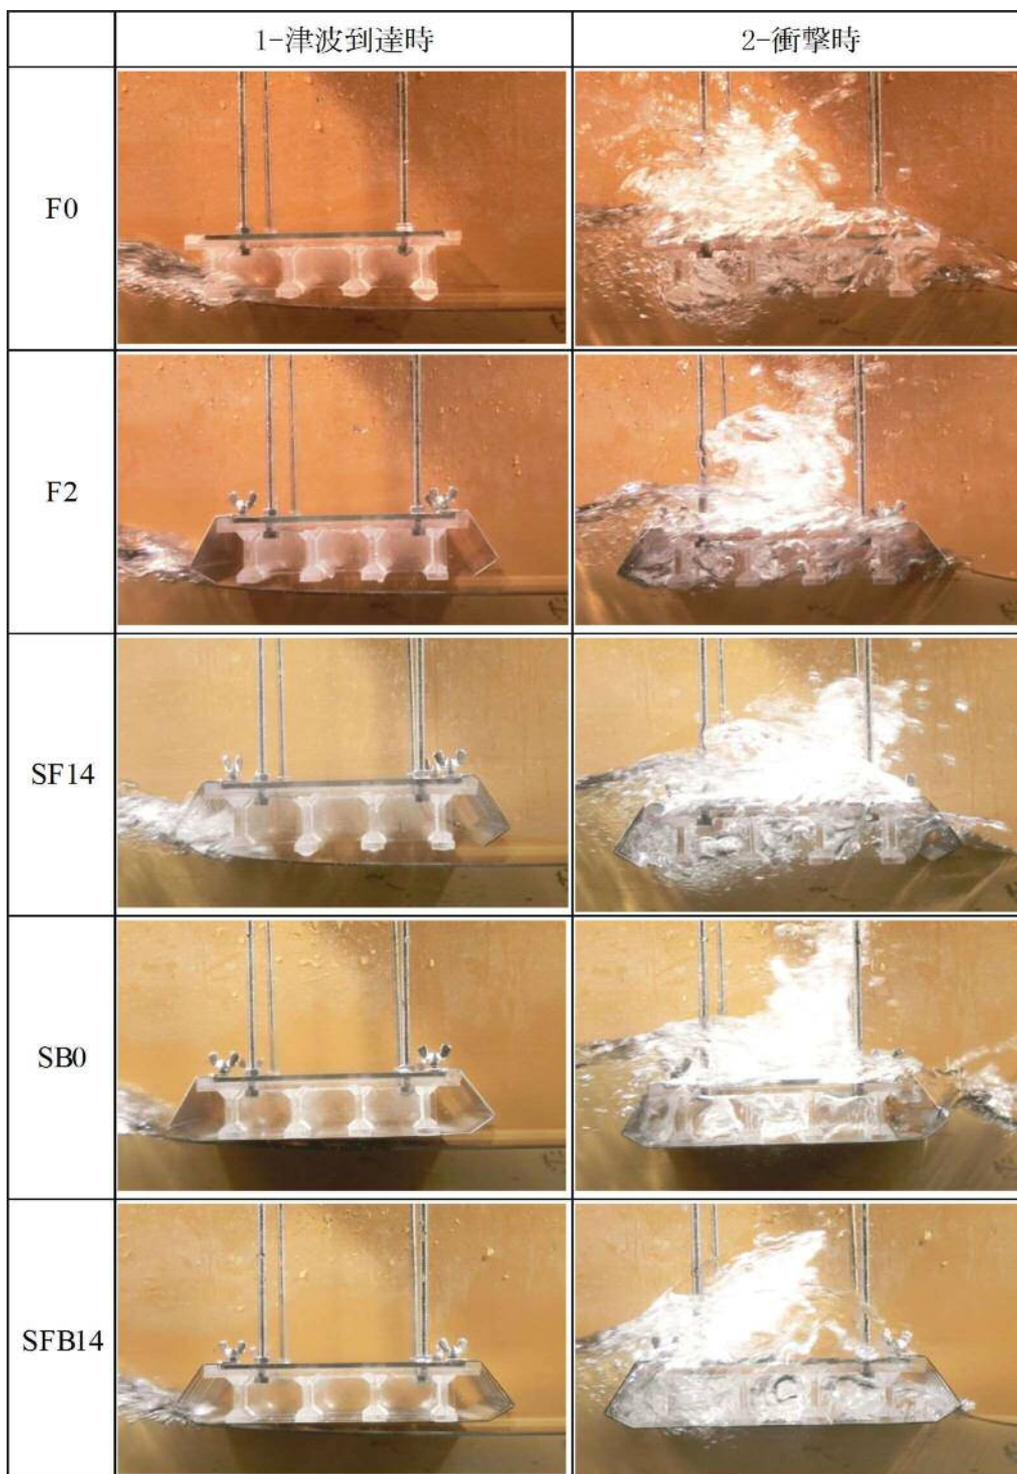
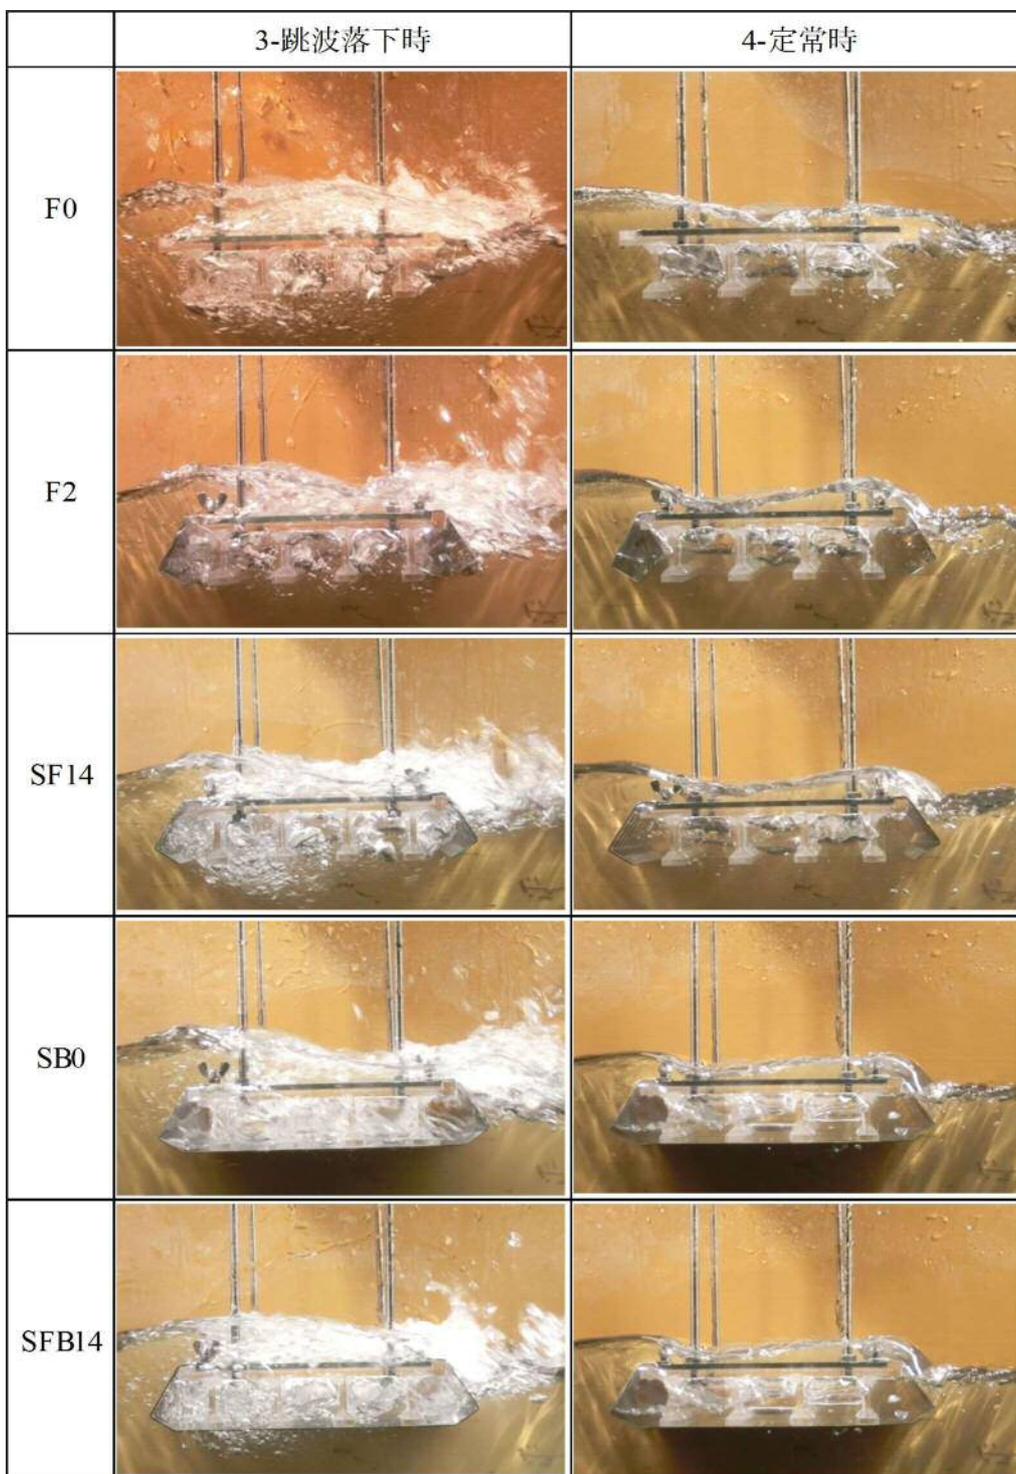
図 4.4 3 スリットフェアリングにおける津波作用状況写真その1 (歌津大橋 Span9)

図 4.4.4 スリットフェアリングにおける津波作用状況写真その1 (歌津大橋 Span9)
