# 青森県橋梁定期点検結果からみた橋梁健全度の変化

## 要 旨

## Results of regular inspections of bridges and changes in Bridge soundness in Aomori Prefecture

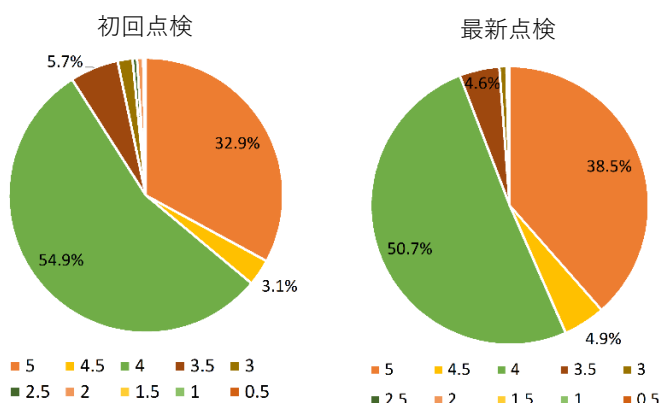
図 5 東青地域の橋梁健全度の割合比較

図 5 及び表 7 に東青地域の case1 を示す。青森県全体の傾向と同様に健全度 2.5 以下の要素数では、初回点検が 555 から最新点検では 143 まで回復されていることが確認された。また、要素数の割合においても、健全度 2.5 においては初回点検が 0.5%から、最新点検で 0.2%の減少が確認され、健全度 2.0 においても初回点検が 0.7%から、最新点検で 0.1%の減少が確認された。また、図 6,7,8 及び表 8,9,10 の case2 においても同様な傾向となり、特に健全度 2.5 以下の支承は初回点検が 1.6%から、最新点検で 0.9%の減少が確認された。主要部材における健全度の改善と健全度の維持が確認できることから、補修成果が反映されていると考えられる。このような傾向がある地域は、東青地域含めて 5 地域（東青、中南、西北、鰺ヶ沢、下北）において確認することができた。

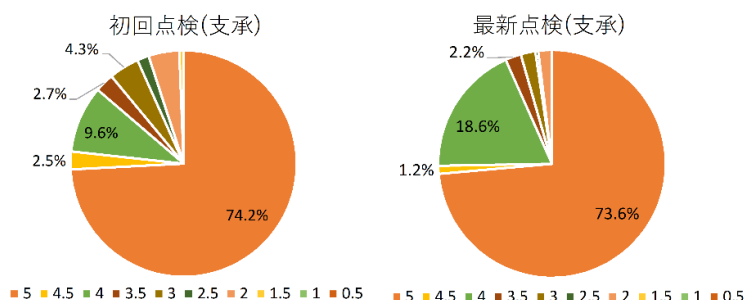
図 14 三八地域の橋梁健全度（支承）の割合比較

また、図 12,13,14,15 及び表 13,14,15,16 の case2 においては、 $2.5 < \text{健全度} < 4.0$  の床版においては、初回点検が 1.8%から、最新点検で 13.9%の健全度の低下が確認された。なお、 $2.5 < \text{健全度} < 4.0$  の支承では、初回点検が 7.0%から、最新点検で 4.3%の回復が確認された。このような主にコンクリート部材から構成される部材の健全度の改善効果が確認されず、主桁、支承等の鋼部材で構成される部材では改善がみられる傾向がある地域は、三八地域含めて 2 地域（三八、上北）において確認することができた。鋼橋の旧塗膜には有害物質（鉛、クロム、PCB）が含まれている可能性があることから、塗膜調査結果を踏まえ、健全度が高くても補修工事を実施している場合も想定される。
