地震により脆性破断した鉄骨ブレースの破面

Brittle fracture surface of steel bracing caused by seismic force

Makoto MORO and Shinji KOYAMA

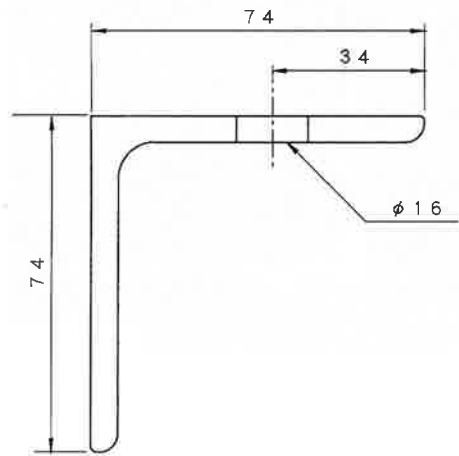
図1 試料断面概略寸法

破断したブレースを補修工事のさい，回収し，破面観察等の試験を行った。回収したのは脆性破断した1つの部材と延性破断した2つの部材である。写真-5が脆性破断部材，写真-6が延性破断部材の破断状況で有る。破面観察は巨視的，微視的観察を実施したが，予め，酸化物を除去するために10%塩酸アルコールにて数秒間酸洗し，顕微鏡資料を切り出した。図1にブレース

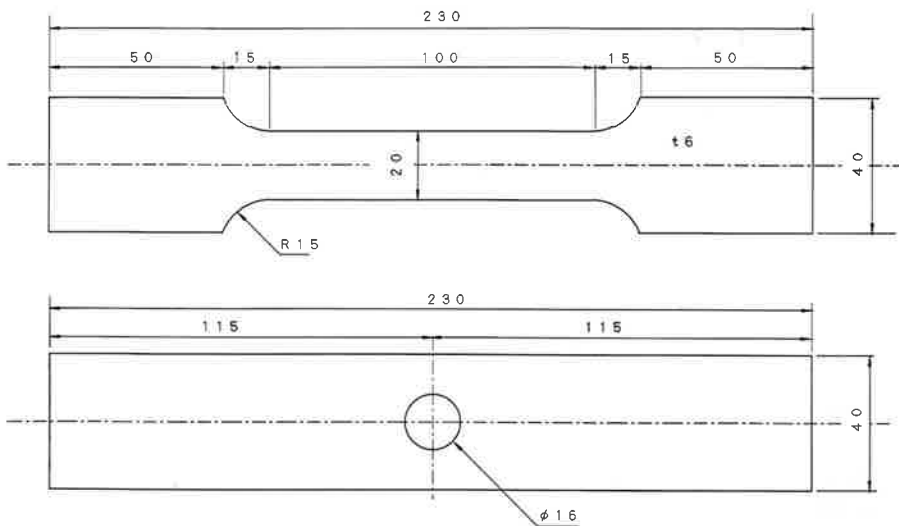
図2 引張り試験片の形状寸法

スの断面形状，寸法を示した。また，正常な箇所から図2に示す形状，寸法に試験片を切り出し，98kNのネジ式引張試験機を用い，変位速度5mm/min.で引張り試験を行った。

- (a). 平滑試験片
- (b). 切り欠き試験片

破損したブレースの正常部分から切り出し、試験片に加工し、引張り試験を行った。図-6は、図2(a)の試験片の応力-ひずみ曲線である。脆性破断を示したブレースも、延性破断を示したブレースもほぼ同様な応力-ひずみ曲線であった。引張り強さ $\sigma_u=566\text{MPa}$ 、伸び $\phi=32\%$ が得られた。応力-ひずみ曲線の形状、引張り強さ σ_u 、伸び ϕ は一般的な構造用材料のものと同様結果である。図-7は、図2(b)の直径16mmの円孔を中央に有する試験片の応力-ひずみ曲線であるが、応力の計算には円孔のない断面の面積を用い、ひずみの計算は掴み部の間隔で計算した。明瞭な降伏点は表れず、切り欠
