2011年東北地方太平洋沖地震 災害調査報告書

2011年11月

八 戸 工 業 大 学
土 木 建 築 工 学 科
防災技術社会システム研究センター

東日本大震災災害調査報告書

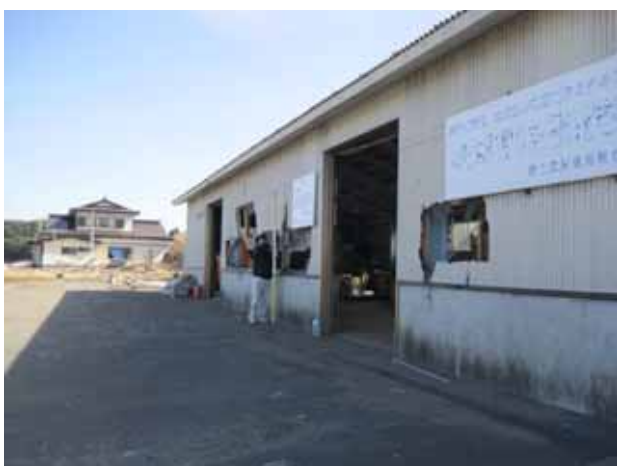
写真3.3.1.1～9に被災状況を示した。写真3.3.1.1は階上町大蛇小学校の南下にある十文字商店の被害を測定しているところを示したものでここを襲った津波の遡上高は8.44m（TP）である。この写真の右手側（北側）の被災状況を写真3.3.1.2に示した。

写真 3.3.1.1 階上町大蛇小学校南下十文字商店被害状況 津波 8.44m (TP)

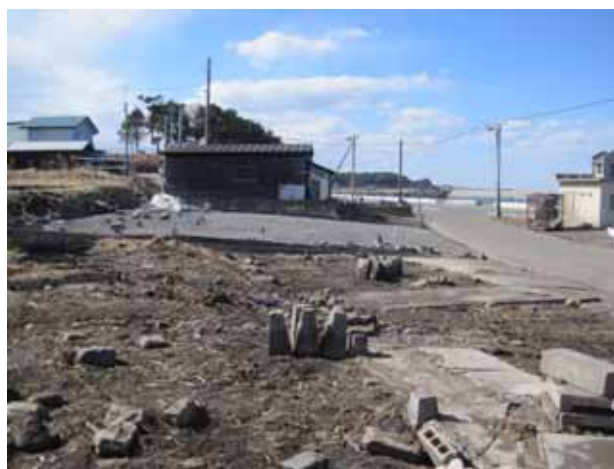
写真3.3.1.2に示すように、家屋は津波に流され残っているのは軒下のコンクリートだけとなっている。この海側にある海岸堤防を1.8mの越流水深で越えてこの地区を襲っている。

写真 3.3.1.2 階上町大蛇小学校南下地域。津波 8.44m (TP) (海側にある海岸護岸堤防を約 1.8m の越流水深で遡上してきた被災地)

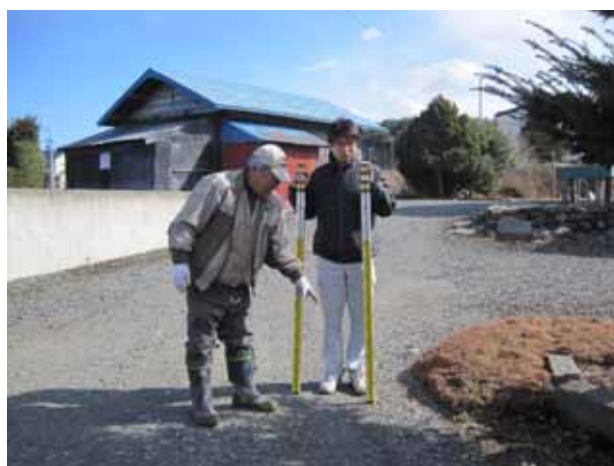
写真 3.3.1.3 は階上町大蛇漁港上の菊地行男宅脇道に遡上した津波遡上点を測定して状況を示したもので、菊地行男さんにより指で津波遡上点を教えていただいた。この津波は9.81m (TP) まで遡上している。

写真 3.3.1.3 階上町大蛇漁港の上にある菊地行男宅脇道における津波遡上点。菊地行男さんが指で津波遡上点を案内している様子。津波遡上高 9.81m (TP)。

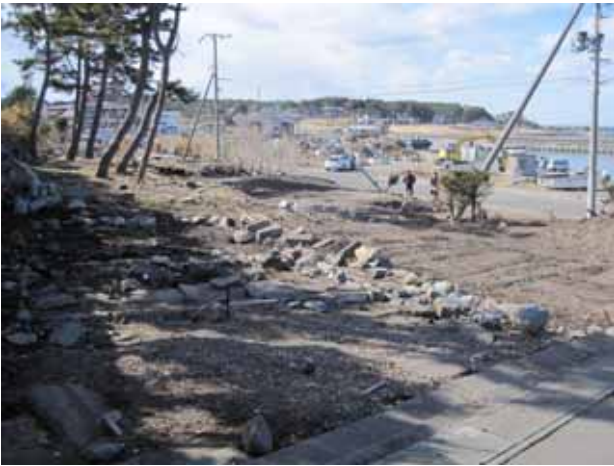
写真 3.3.1.4 は階上町大蛇漁港の上菊地行男宅の下にあった家屋の被災状況を示したもので、家屋は全壊し、流され軒下のコンクリートだけが残っている。写真右奥の漁港防波堤天端高は TP5.00m であり、これよりはるかに高い津波がこの地区を襲っている。

写真 3.3.1.4 階上町大蛇小学校下南地域 津波 8.44m (TP) (海側にある海岸護岸堤防を約1.8mの越流水深で遡上してきた被災地)

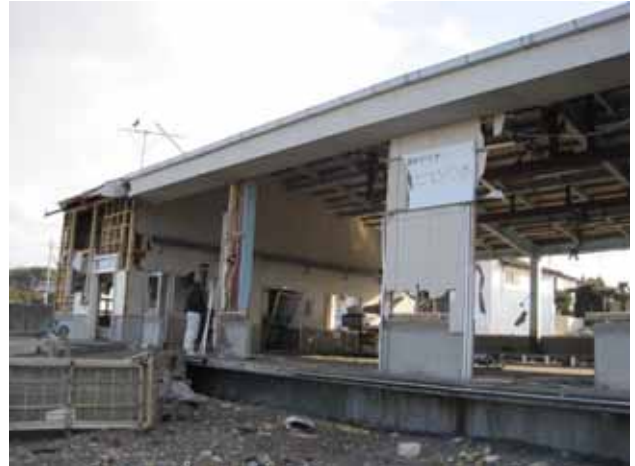
写真 3.3.1.7 階上町大蛇漁港上海産物簡易加工処理センター。津波 9.71m (TP)

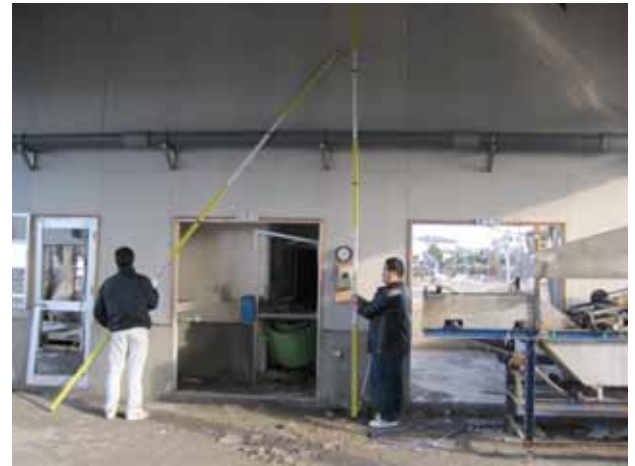
写真 3.3.1.8 階上町大蛇漁港上海産物簡易加工処理センター。壁に残った津波痕を測定する。津波 9.71m (TP)

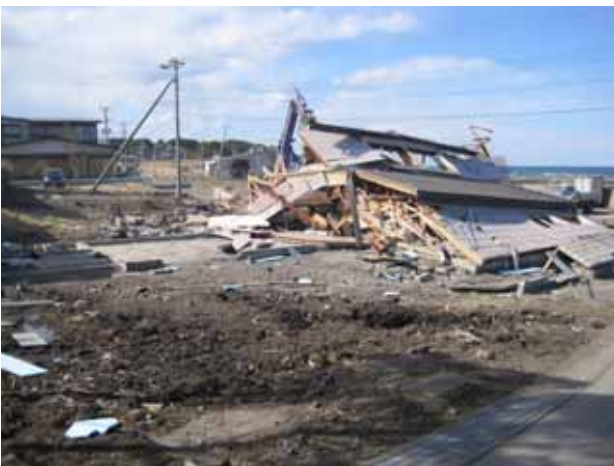
写真 3.3.1.6 階上町大蛇漁港上の野沢努さん宅下の民家被災状況。津波 10.73m。

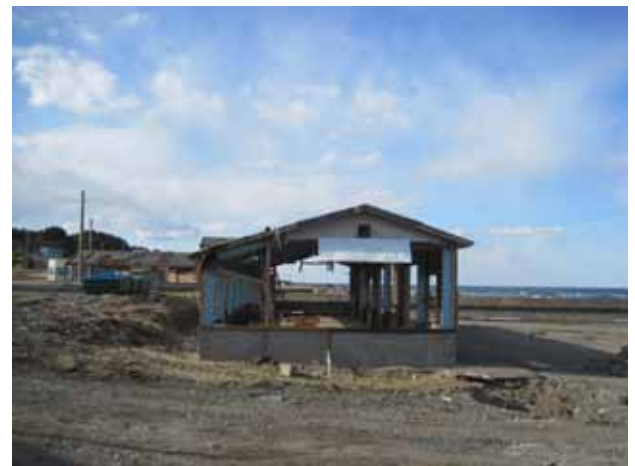
写真 3.3.1.9 階上町大蛇漁港上海産物簡易加工処理センター横の建物被災状況。写真右奥漁港防波堤天端高 TP5.00m。ここを襲った津波=10.73m (TP)。

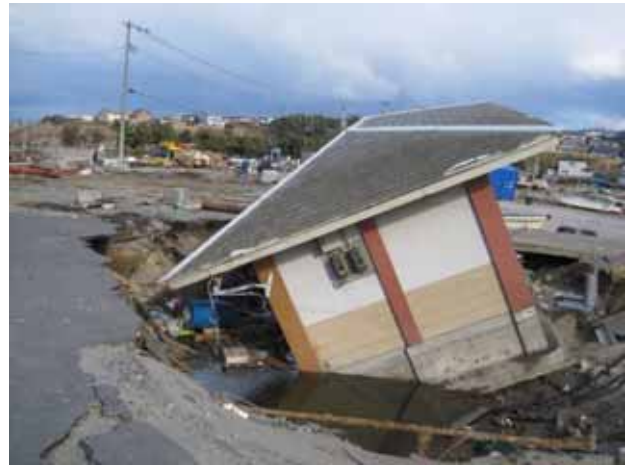
写真 3.3.2.4 蕪島のトイレ被災状況。建物の流出はなかったが地面が津波によりえぐられている。

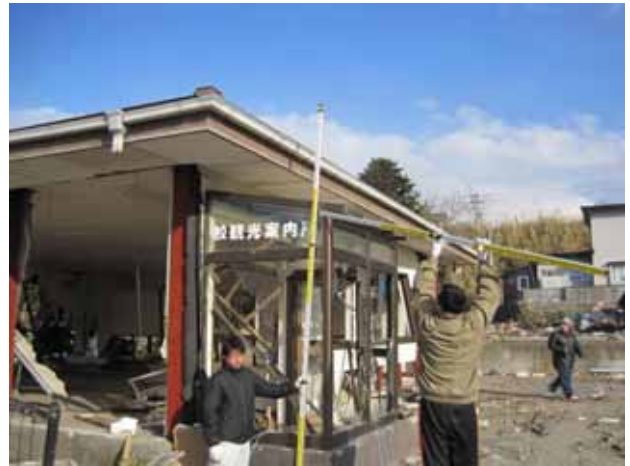
写真 3.3.2.5 蕪島の鮫観光案内所の被災状況。津波痕跡線高は 4.68m (TP)。

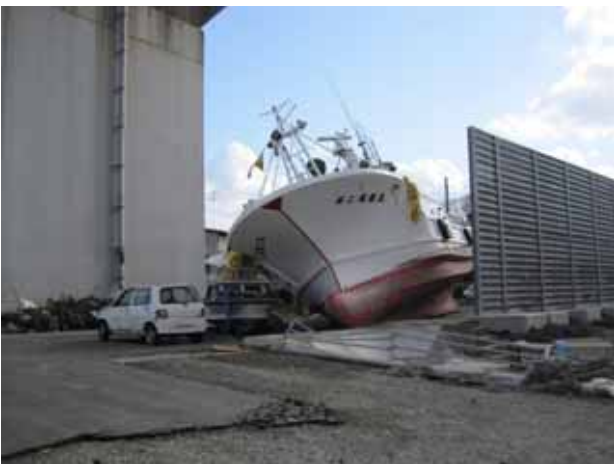
写真 3.3.2.3 八戸港内、館鼻漁港岸壁付近大橋下の新井田川右岸橋脚に打ち上がった漁船。津波 4.84m。

写真 3.3.2.3 は八戸港内、奥の館鼻漁港岸壁付近大橋下新井田川右岸橋脚に打ち上げられた漁船を示す。ここの津波 4.84mとなり、ここを走った津波は約3mである。

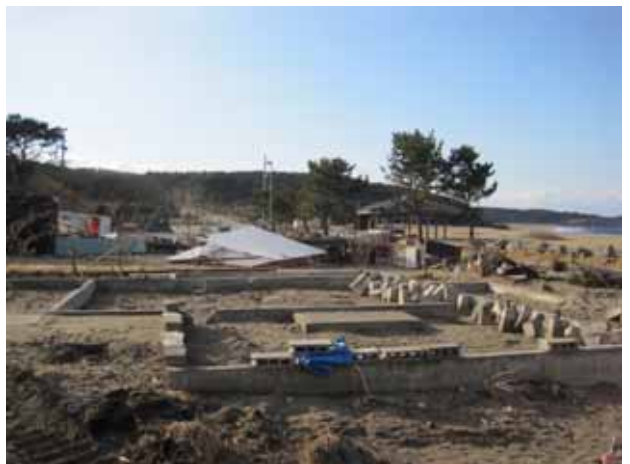
写真 3.3.2.6 八戸市白浜地区の被災状況。家屋は流失し、軒下のコンクリートだけが残る。津波 9.98m (TP)。

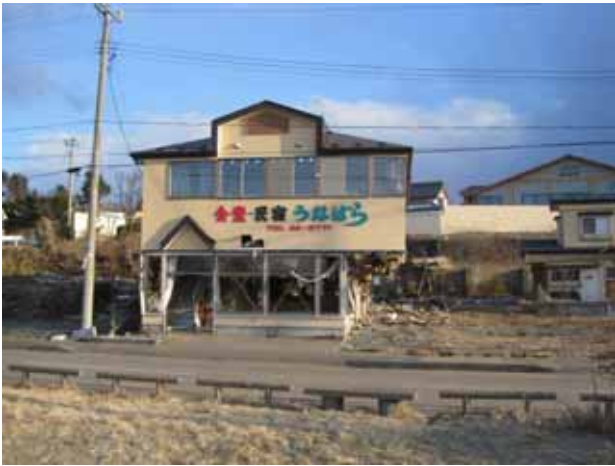
写真 3.3.2.7 は白浜地区の食堂民宿うなばらの被災状況を示している。ここの地盤高約 6m であり、約 4m の津波がこの食堂を襲っている。津波痕跡線は食堂の壁に残っており、その高さを測ると 9.72m (TP) の津波となる。

写真 3.3.2.7 白浜地区の食堂民宿うなばらの被災状況。地盤高約6m、津波痕跡線は建物の壁にあり、その高さは9.72m (TP) m。

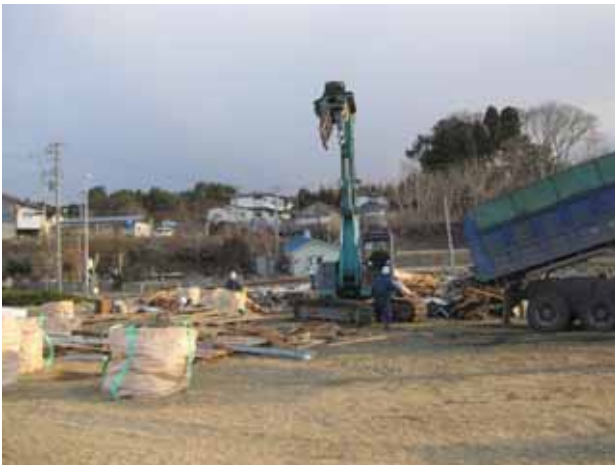
写真 3.3.2.8 は八戸市白浜地区の被災状況を示したもので、流失家屋は瓦礫となり、その撤去作業が重機により行われている。

写真 3.3.2.8 八戸市白浜地区の被災状況。流失家屋は瓦礫となり、重機によりその撤去作業を行っている。

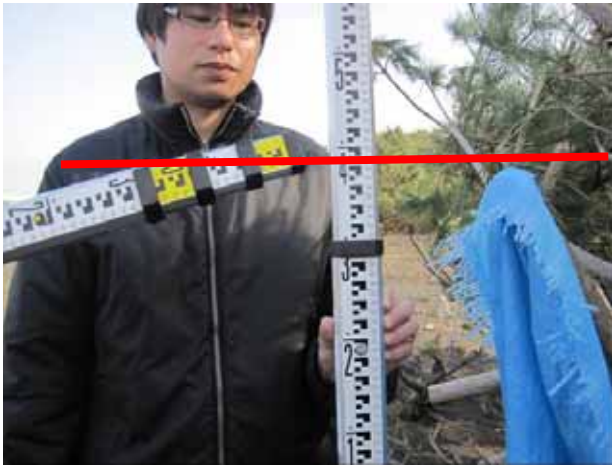
写真 3.3.2.11 奥入瀬川右岸市川水産加工団地南側 津波遡上水深 1.37m (=堤防越流水深)。赤線；津波水面

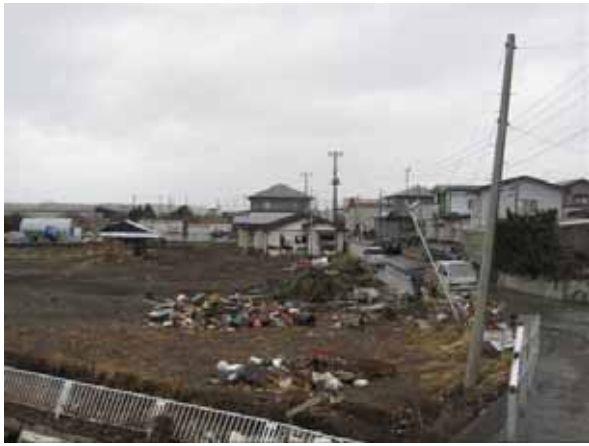
写真 3.3.3.4 奥入瀬川左岸、堤防背後の民家の津波被災状況。越流した津波は1.86mで民家を襲っている。津波は7.86m (TP) である。

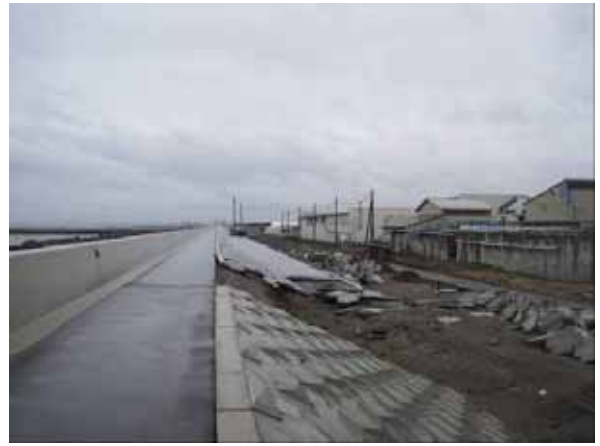
写真3.3.3.7はおいらせ町松原地区の被災状況を示す。越流水深1.21m、天端高7.5mより、津波を8.71m（TP）とした。

写真 3.3.3.7 おいらせ町松原地区の被災状況を示す。越流水深 1.21m、天端高 7.5m より、津波を 8.71m (TP) とした。

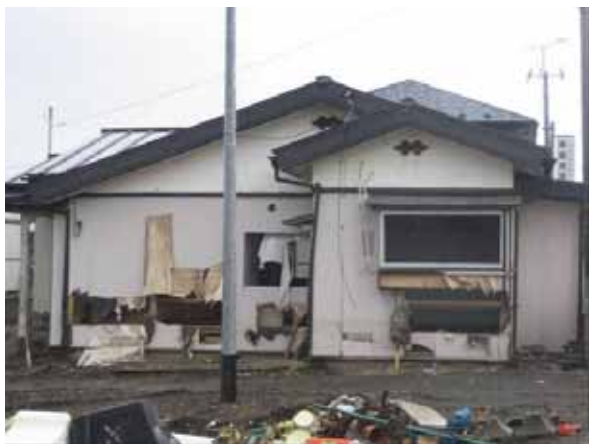
写真 3.3.3.5 明神川右岸の百石漁港を超えて、さらに、その陸側の堤防を越えて民家を襲った津波による被災状況を示す。越流水深 1.57m、堤防天端高 6.0m より、津波を 7.57m (TP) とした。

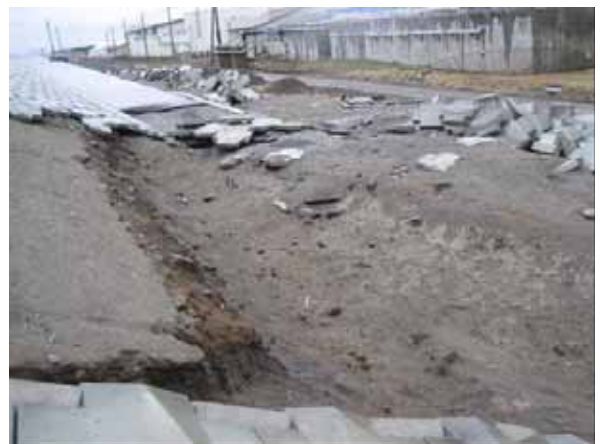
写真 3.3.3.8 奥入瀬町松原地区の堤防被災状況。越流した津波による裏法面の破壊が見られ、法面被覆ブロックの被災と裏法面洗掘が進行している。越流水深 1.21、天端高 7.5m より、津波波高 8.71m (TP) m とした。

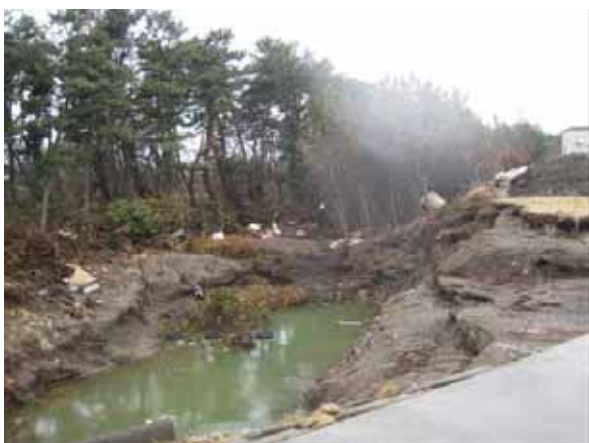
写真 3.3.3.6 奥入瀬川左岸明神川右岸の被災状況。越流した津波による堤防裏法面先の洗掘が進んでいる。越流水深 1.57m、堤防天端高 6.0m より、津波を 7.57 (T) とした。

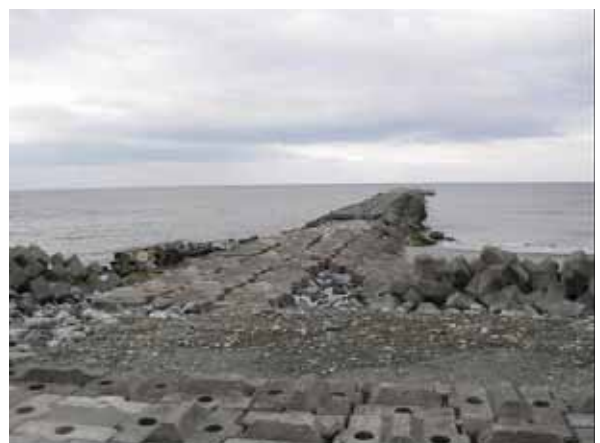
写真 3.3.3.9 奥入瀬町松原、ヘッドランド工の被災状況。津波は写真右から左に向かっている。裏法面の被覆ブロックがはがされている。津波波高 8.71m (TP)

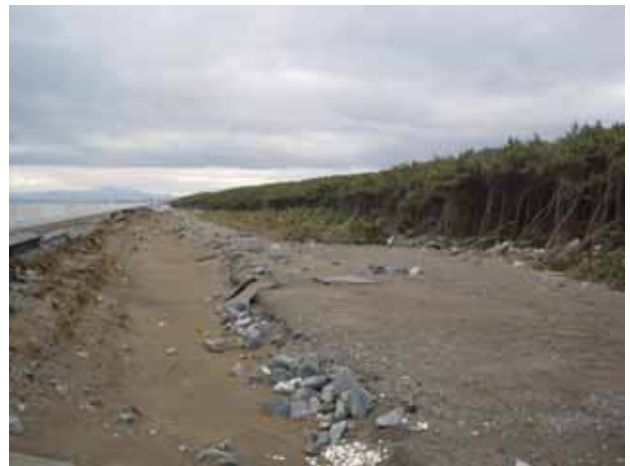
写真3.3.3.10 おいらせ町松原（北）における堤防裏側の法面とりの先の被災状況。越流水深0.80m、堤防天端高7.5mより、津波波高を8.30m (TP) とした。

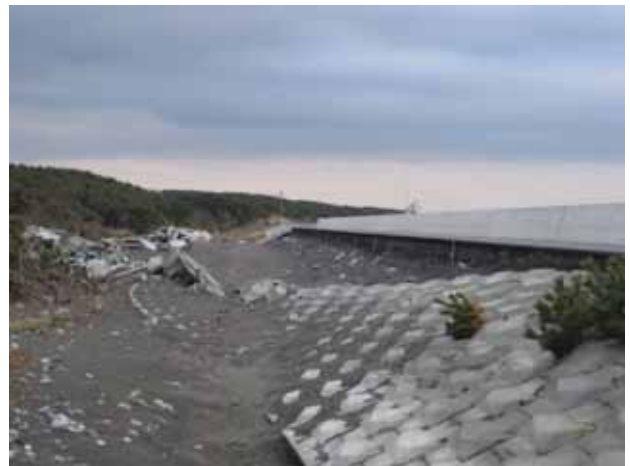
写真3.3.3.11 奥入瀬町深沢における裏法面の被災状況。越流水深1.84m、堤防天端高7.0mより、津波波高を8.84m (TP) とする。

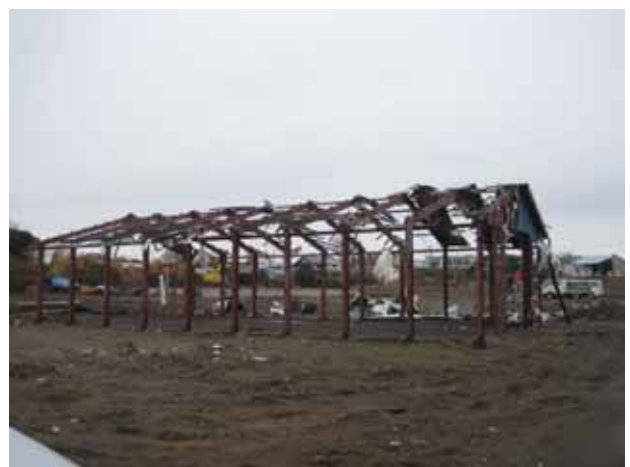
写真3.3.3.12は三沢漁港南三川目地区の被災状況。小水路を遡上して海岸林を抜けた津波はこの地区の家屋を襲う。鉄骨家屋は壁や屋根は大破し、鉄骨だけがのこっている。この地区の地形は海に向かって末広りの形状をなしているため、這い上がった津波は遡上と共に勢いを増し、谷を遡上する。ここには8mの津波が来ているので、標高が8mの水面で谷地形を考え、それが三角形状の末広がりであれば、遡上した津波は勢いを増大させ、家屋や建物を破壊し、集落を破壊する。この地区はかつて津波に襲われ高台に集団移転している。その後、津波のことを知らない市民が住みつき、今回の被害になっている。被害の風化と歴史の繰り返しが見られる。

写真3.3.3.12 三沢漁港南三川目地区の被災状況。小水路を遡上して海岸林を抜けてきた津波による建物の被災状況。

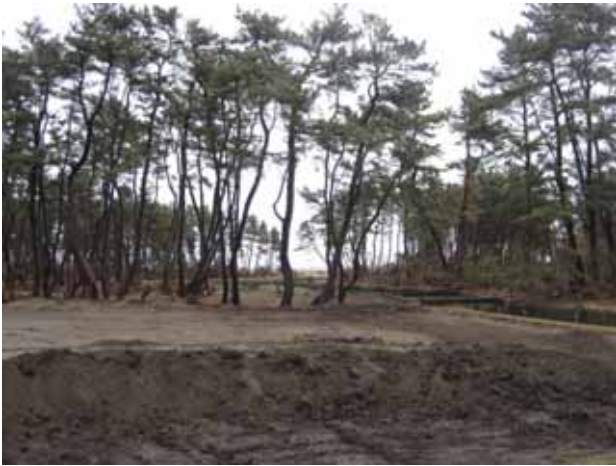
写真 3.3.3.13 三沢漁港南三川目地区の川。津波が林を抜けやすくなっている小水路（写真 3.3.3.12 の家屋の海側）。この川を中心に地形が未広がり形状をなし、遡上した津波が勢いを増すようになっている。

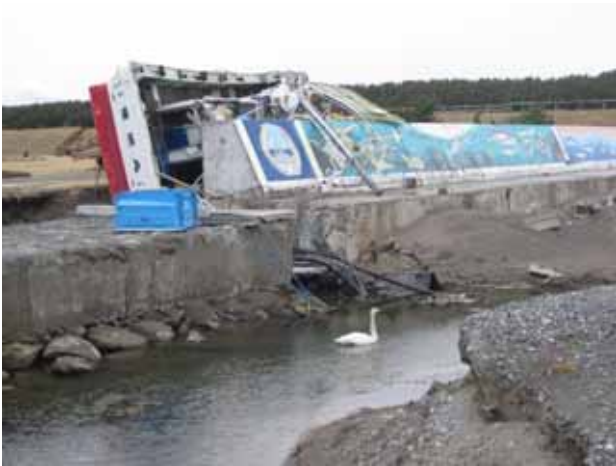
写真3.3.3.14は三沢漁港南防波堤の被災状況、防波堤胸壁は流失、裏側基礎工が洗掘されている。洗掘は深く白鳥の憩いの場となっている。津波は6.95m (TP) である。

写真 3.3.3.14 三沢漁港南防波堤の被災状況、防波堤胸壁は流失、裏側基礎工が洗掘されている。洗掘は深く白鳥の憩いの場となっている。津波 6.95m (TP)。

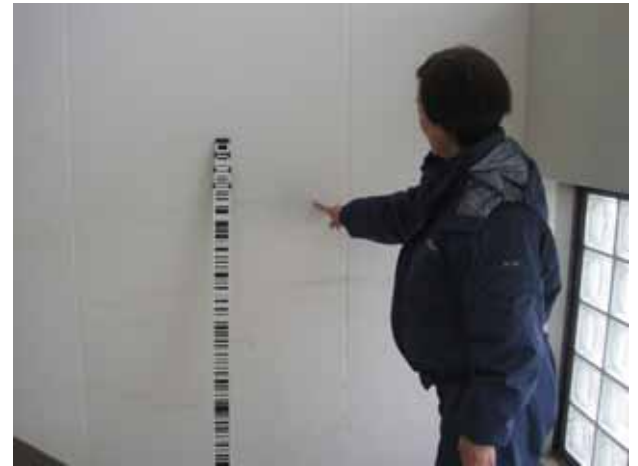
写真 3.3.3.17 三沢漁港内の研修センター館内の壁に残っている津波痕跡を指さして教えてくれている漁協職員。津波 ; 6.81m (TP)。

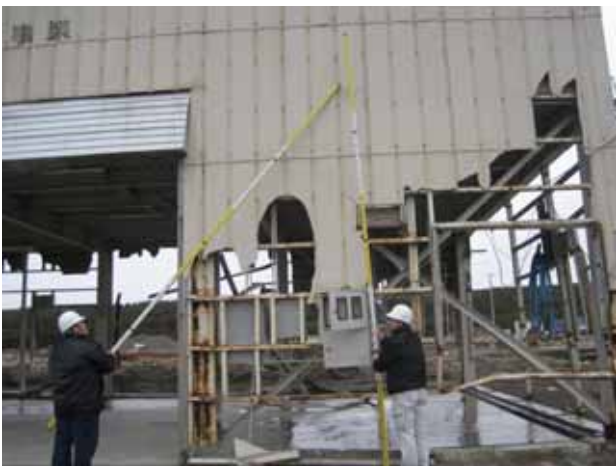
写真3.3.3.15は三沢漁港南漁具保全施設の被災状況を示す。津波は6.95m (TP) となっている。

写真 3.3.3.15 三沢漁港南漁具保全施設の被災状況。津波は 6.95m (TP)。

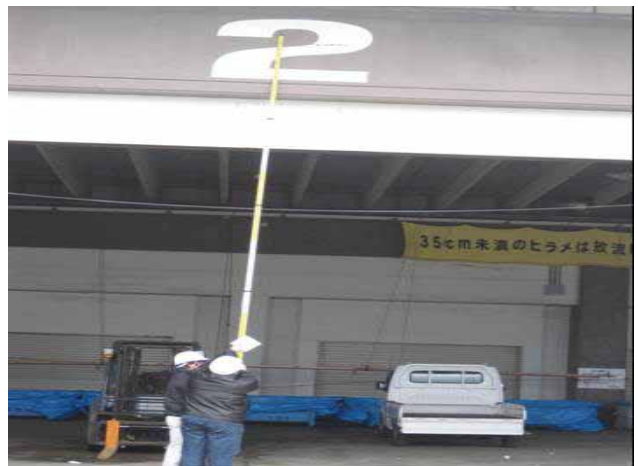
写真 3.3.18 三沢漁港北漁港魚市場の津波波高の測定状況。津波は 7.44m (TP)。

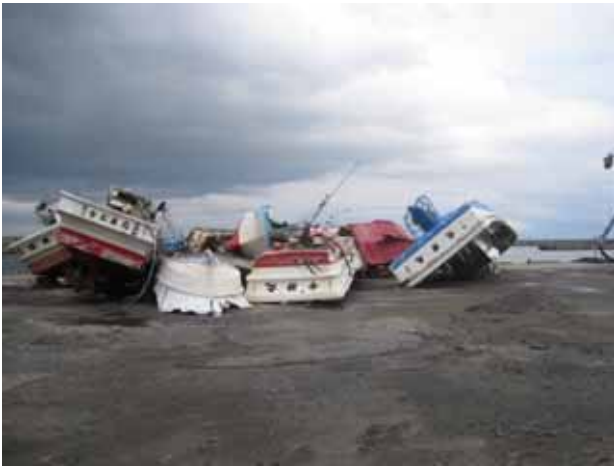
写真 3.3.20 三沢漁港港内船舶被災状況。津波；7.44 m (TP)。

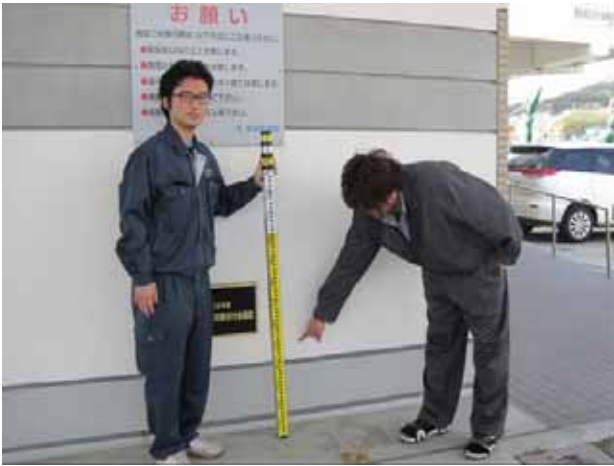
写真 3.3.4.1 白糠漁港（焼山地区、六ヶ所村）における津波遡上高。津波；2.18m（TP）。

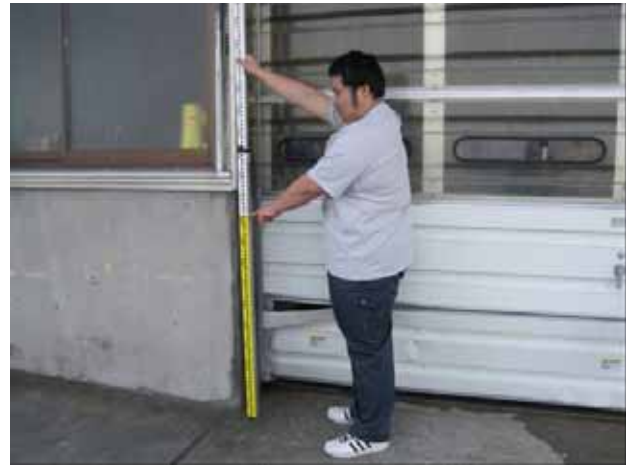
写真 3.3.4.4 岩谷漁港、漁協荷捌施設の津波遡上高。津波；2.02m（TP）。

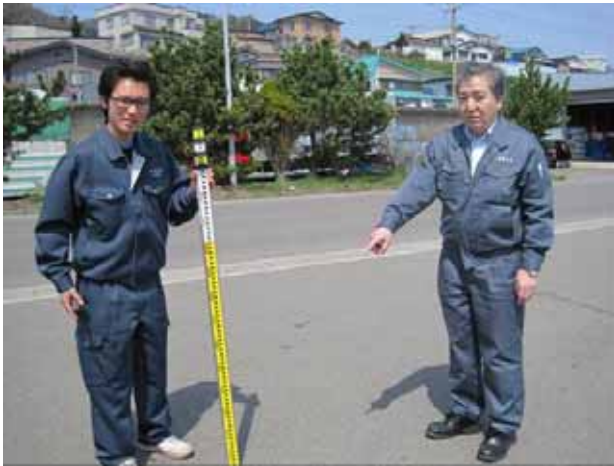
写真 3.3.4.2 白糠漁港（白糠地区、東通村）における津波遡上高。津波；2.07m（TP）。

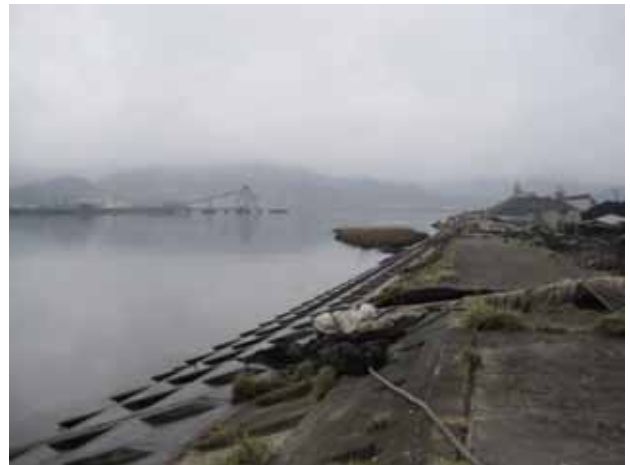
写真3.4.1.5 盛川右岸 被災状況

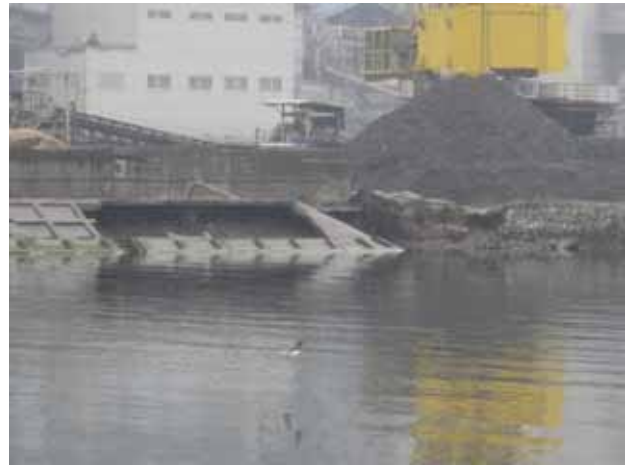
写真3.4.1.10 盛川河口左岸の被災状況

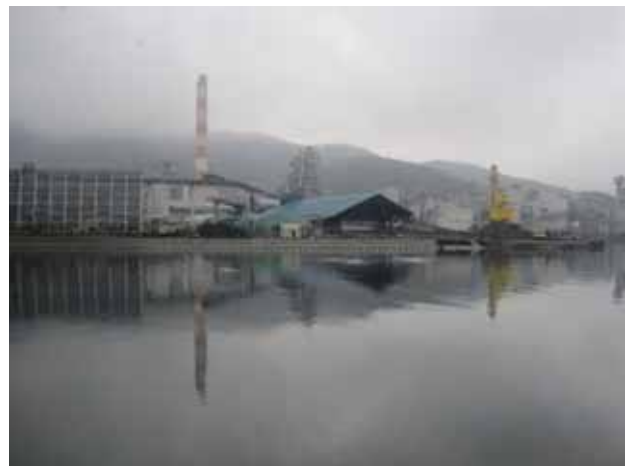
写真3.4.1.12 盛川河口付近の左岸被災状況

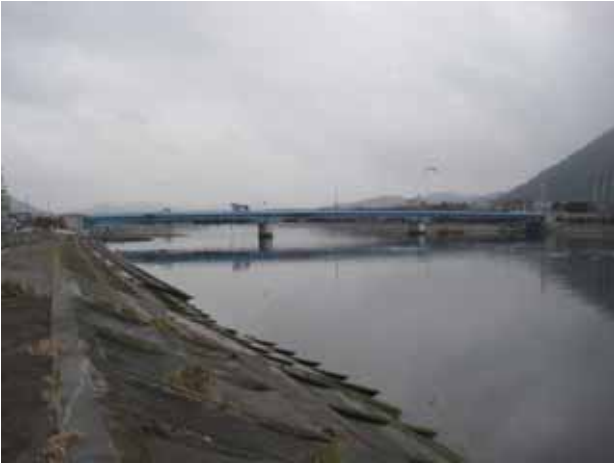
写真 3.4.1.13 盛川河口右岸の表法面の被災状況

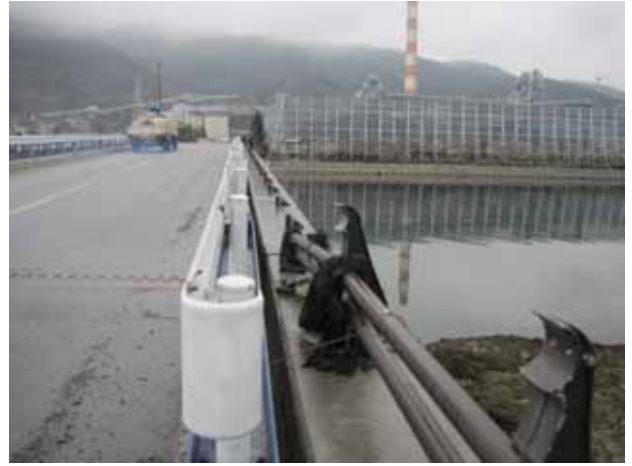
写真 3.4.1.16 盛川河口最下流地点の橋の欄干被災状況
(白色ガード柵は復旧工事で設置)

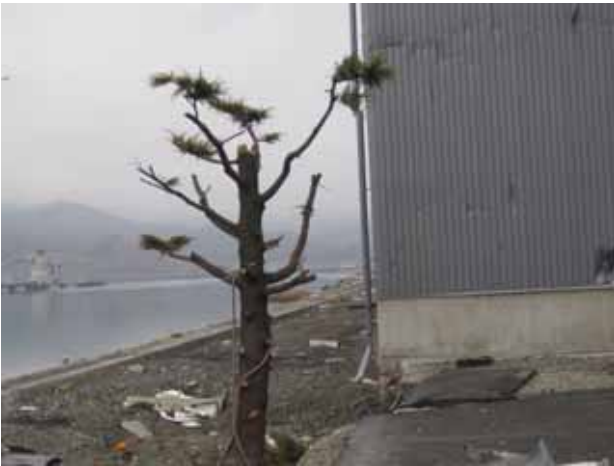
写真 3.4.1.14 盛川河口近くの左岸被災状況

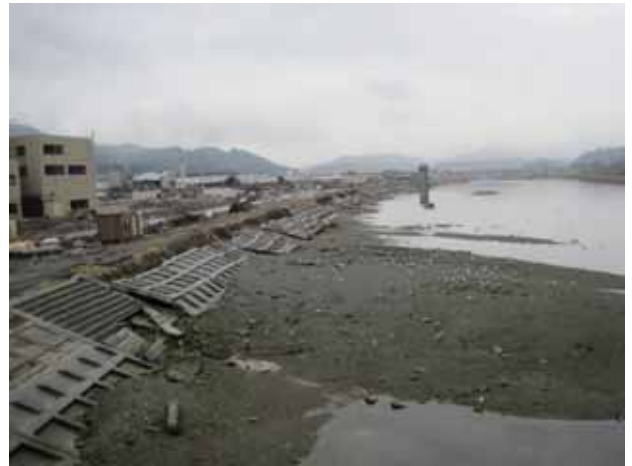
写真 3.4.1.17 盛川右岸堤防被災状況

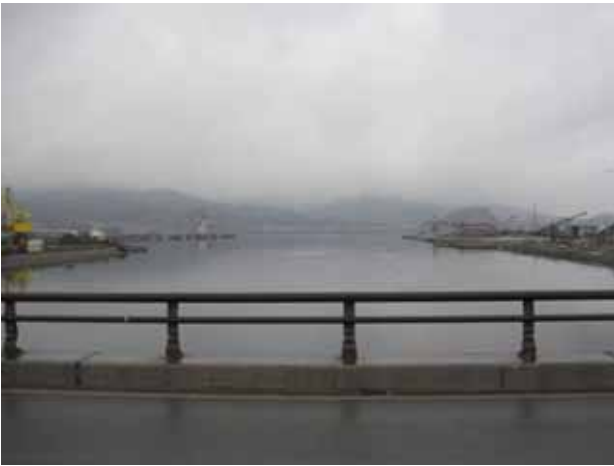
写真3.4.1.19 盛川河口橋から河口の様子

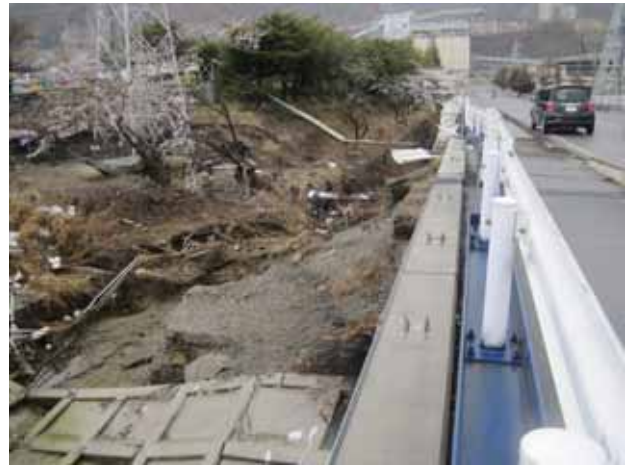
写真3.4.1.22 盛川河口の橋と左岸堤防付け根部分の被災状況

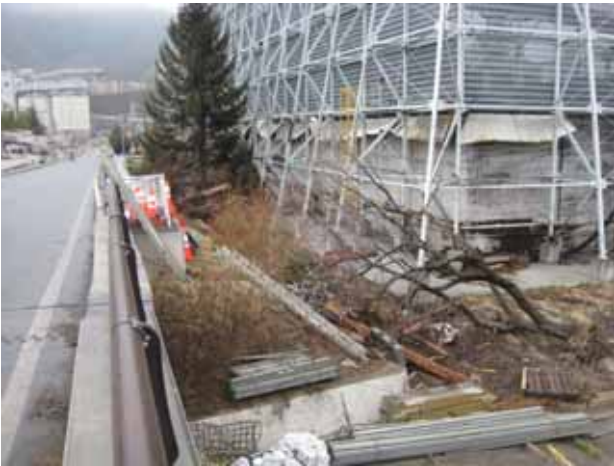
写真3.4.1.20 盛川左岸堤防裏の被災状況

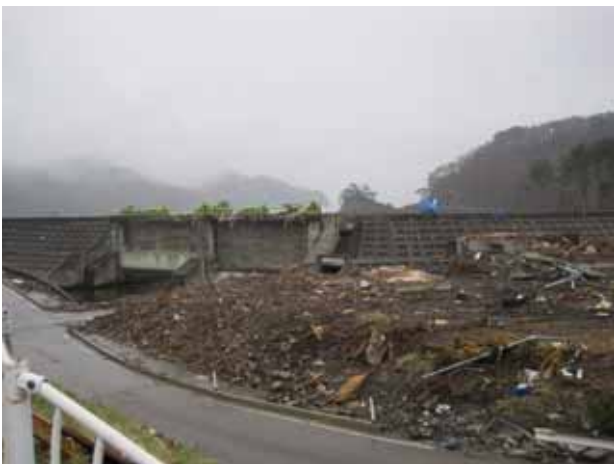
写真 3.4.2.1 熊野川防潮堤周辺の被災状況

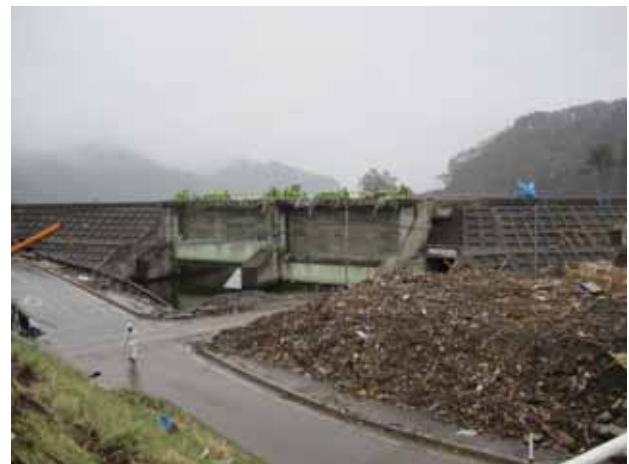
写真 3.4.2.2 熊野川右岸防潮堤背後の家屋被災状況

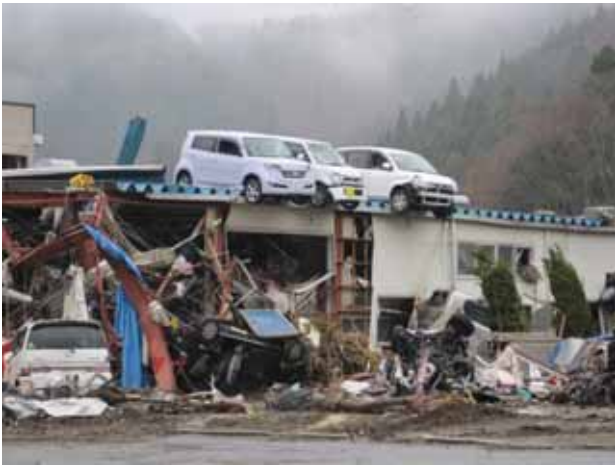
写真 3.4.2.3 熊野川右岸被災状況

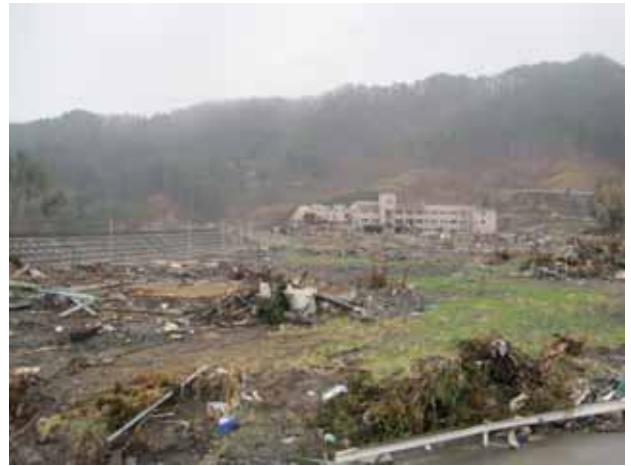
写真 3.4.2.6 熊野川右岸防潮堤背後の校舎周辺の家屋被災

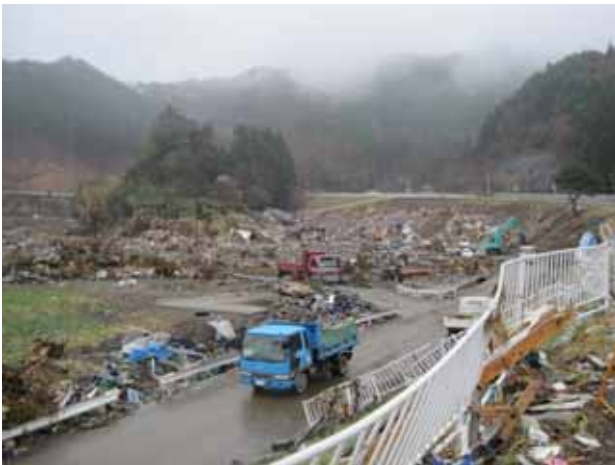
写真 3.4.2.4 熊野川右岸防潮堤と国道45号線間の家屋被災状況

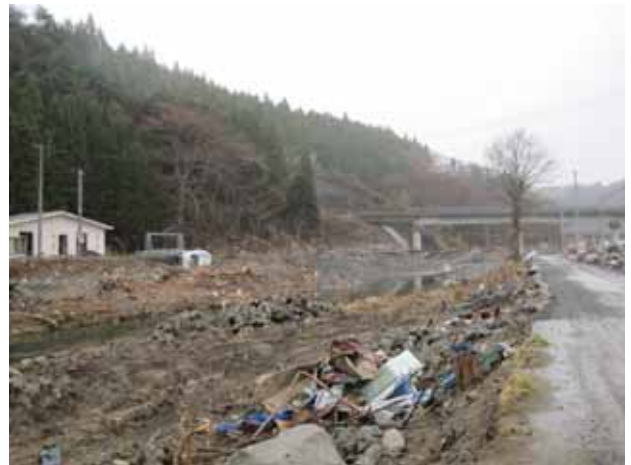
写真 3.4.2.7 熊野川左岸家屋の被災状況

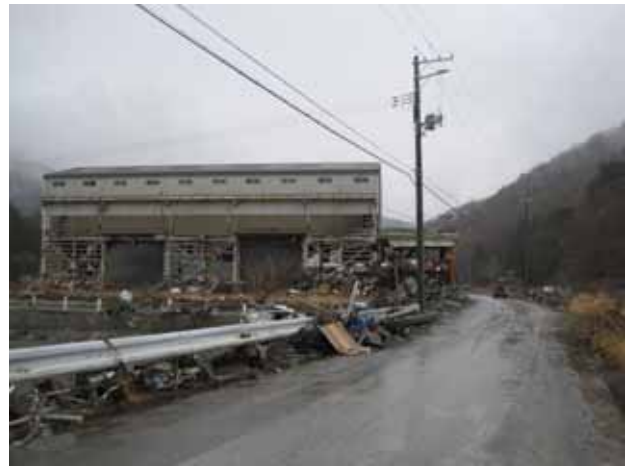
写真 3.4.2.8 熊野川右岸家屋の被災状況

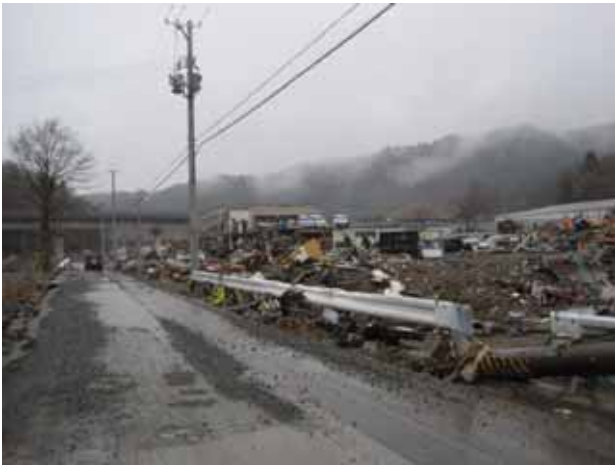
写真 3.4.2.9 熊野川右岸家屋の被災状況

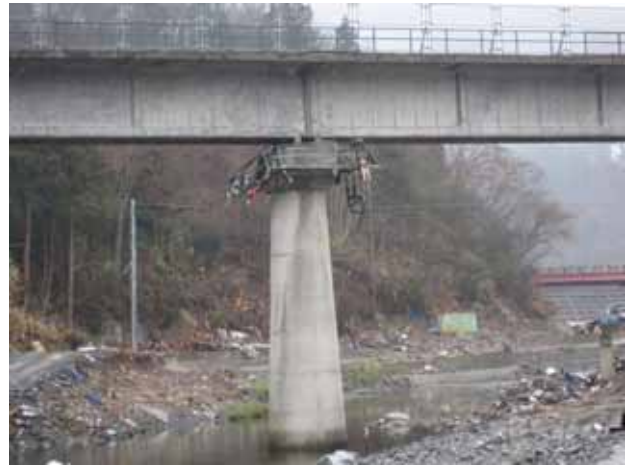
写真 3.4.2.12 熊野川国道 45 号橋脚にかかったゴミ

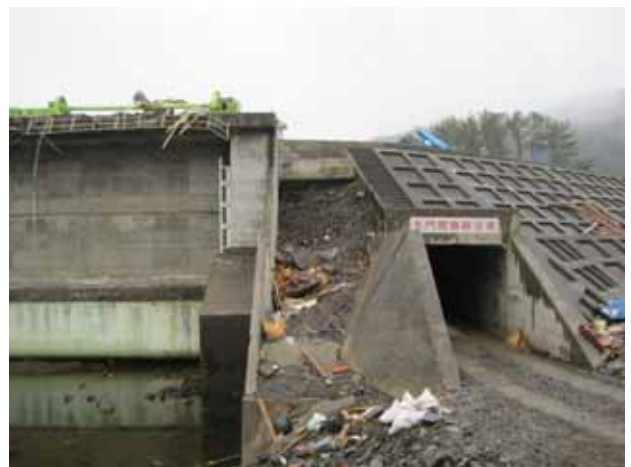
写真 3.4.2.13 熊野川防潮堤裏法面被災状況

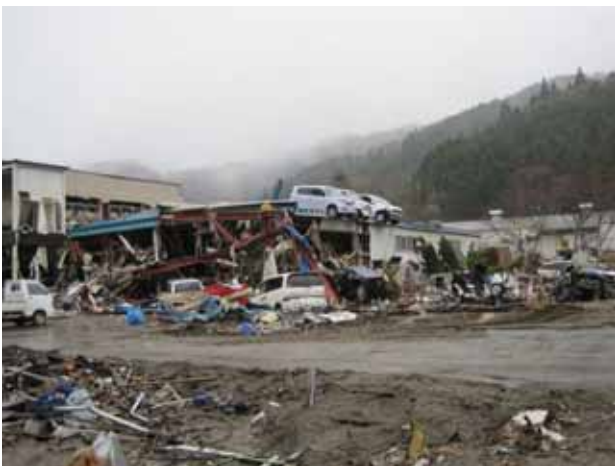
写真 3.4.2.11 熊野川右岸家屋の被災状況

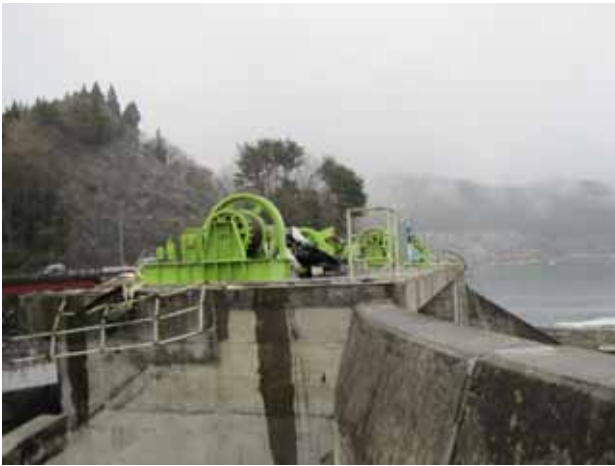
写真 3. 4. 2. 15 熊野川防潮堤水門被災状況

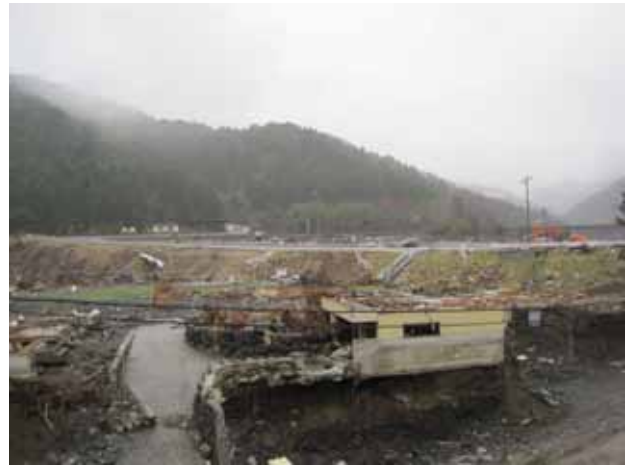
写真 3. 4. 2. 18 熊野川右岸防潮堤背後の家屋被災状況

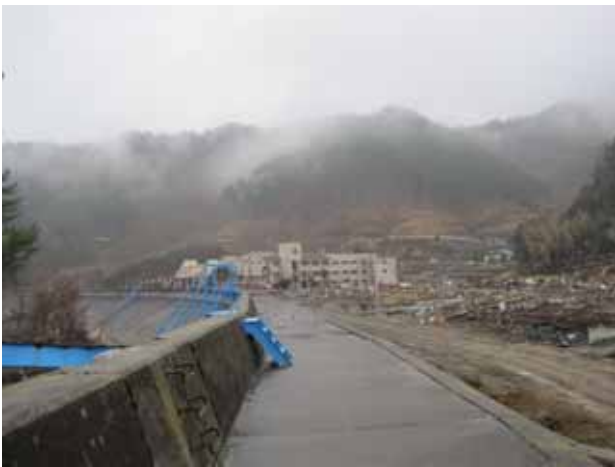
写真 3. 4. 2. 16 熊野川右岸防潮堤背後の被災状況

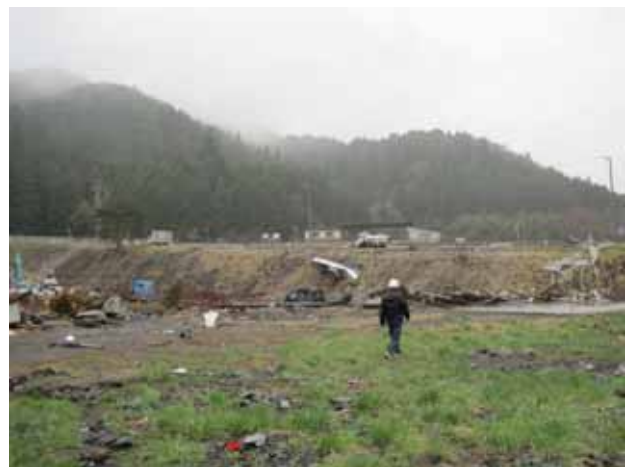
写真 3. 4. 2. 19 熊野川右岸家屋被災状況

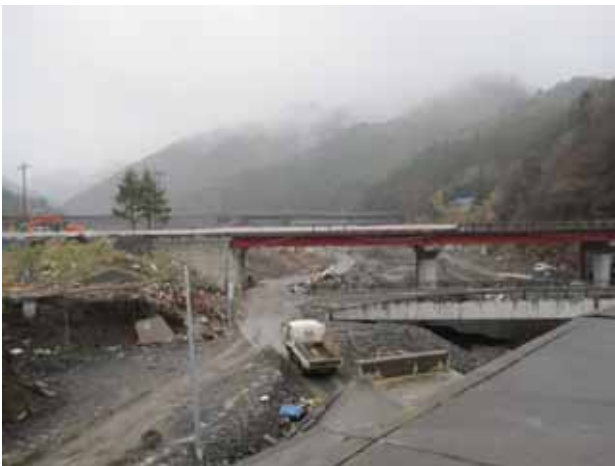
写真 3. 4. 2. 17 熊野川国道 4 5 号線橋付近海側の被災状況

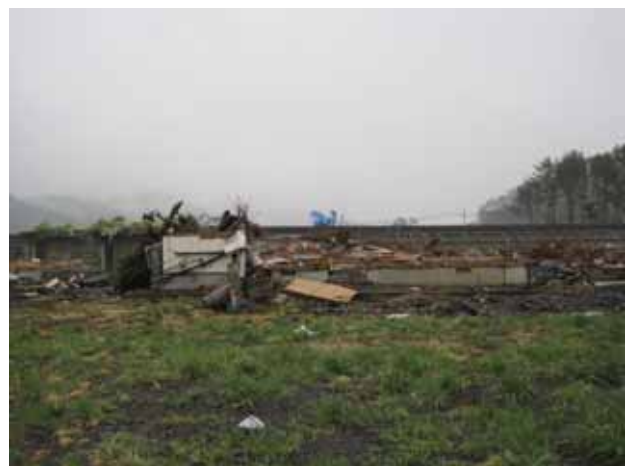
写真 3. 4. 2. 20 熊野川右岸家屋被災状況

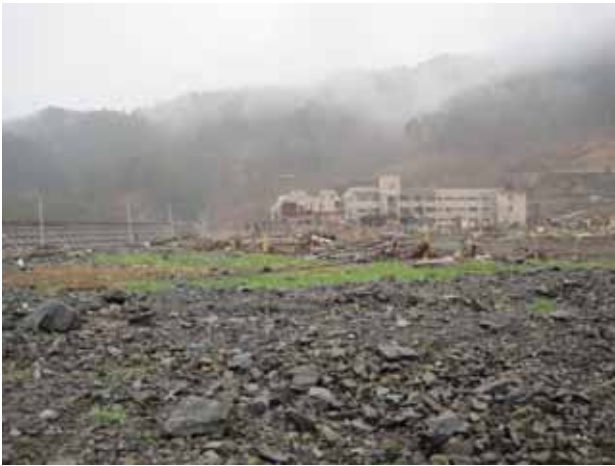
写真3.4.2.21 熊野川右岸防潮堤背後の街区被災状況

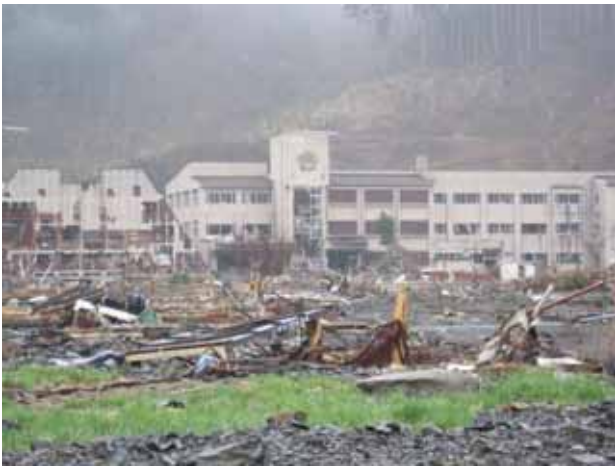
写真3.4.2.22 熊野川右岸防潮堤背後の校舎付近の家屋被災状況

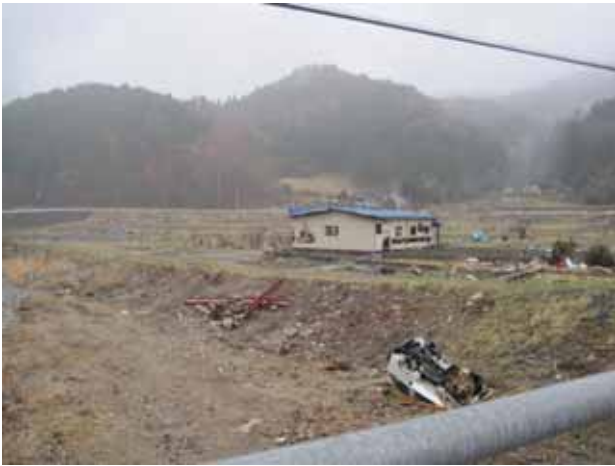
写真 3.4.3.2 片岸川右岸街区の大破状況

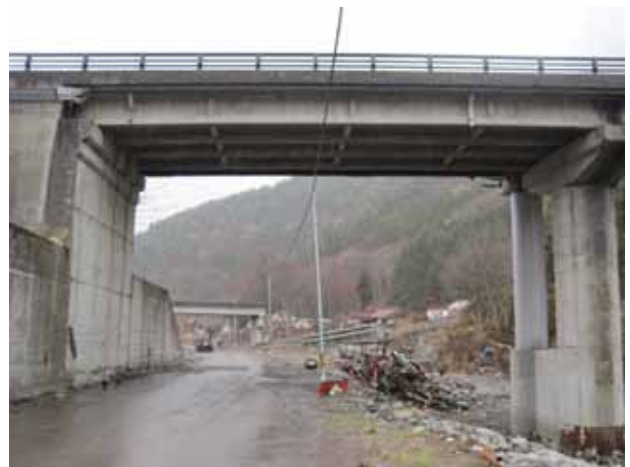
写真3.4.3.6 片岸川国道（45号線）橋付近の被災状況。橋には被害なし。

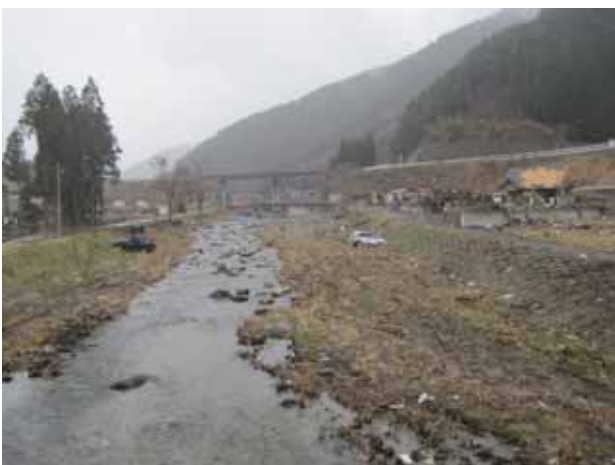
写真3.4.3.4 片岸川沿いの被災状況、被害は大きい。

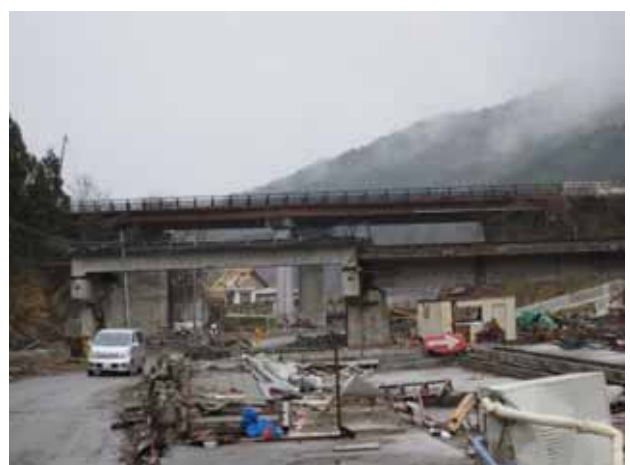
写真3.4.3.7 片岸川鉄道橋の被災状況、レールが流失している。

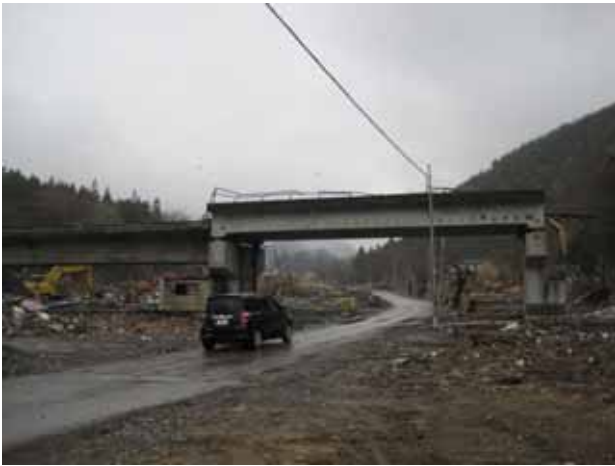
写真3.4.3.8 片岸川鉄道橋の被災状況（落橋）

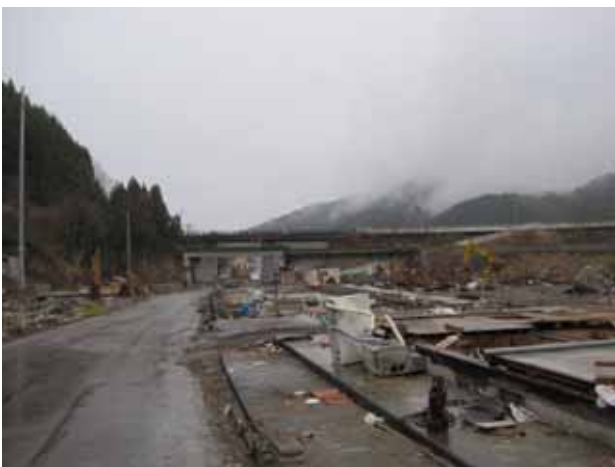
写真3.4.3.9 片岸川右岸家屋の被災状況

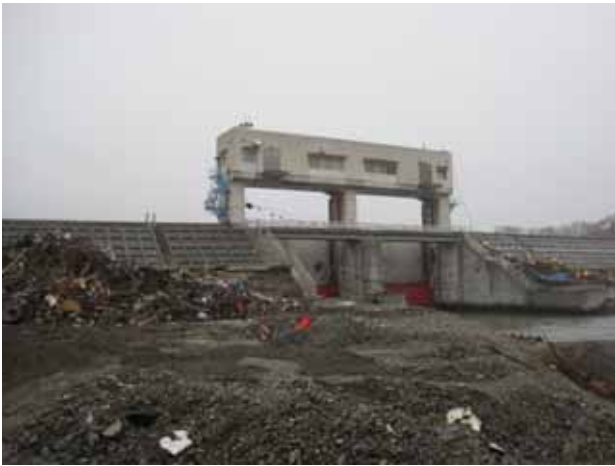
写真 3.4.4.2 水海川防潮堤および水門

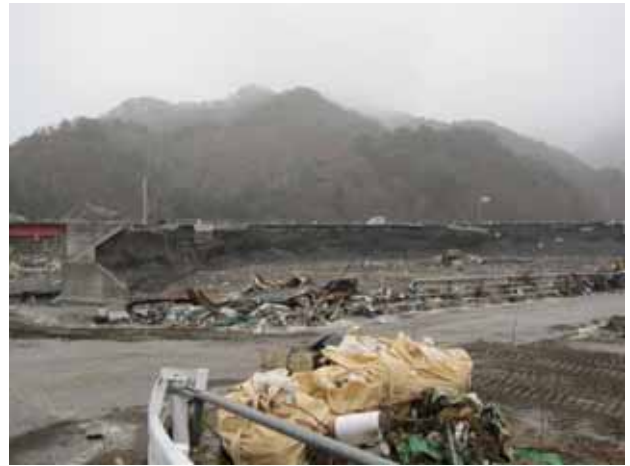
写真 3.4.4.5 水海川左岸国道の陸側、国道および家屋の被災状況

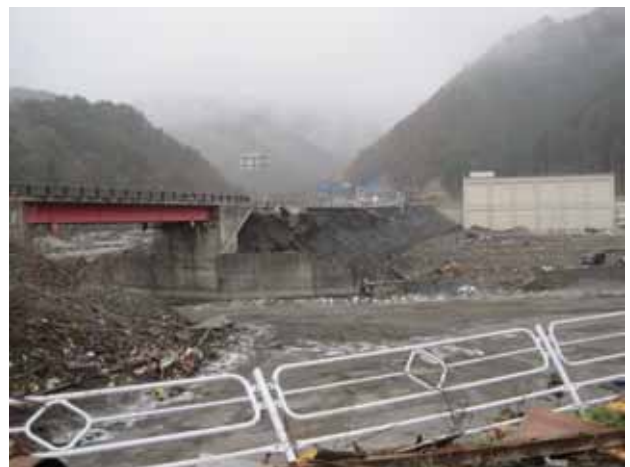
写真 3.4.4.6 水海川左岸国道の陸側、国道および家屋の被災状況

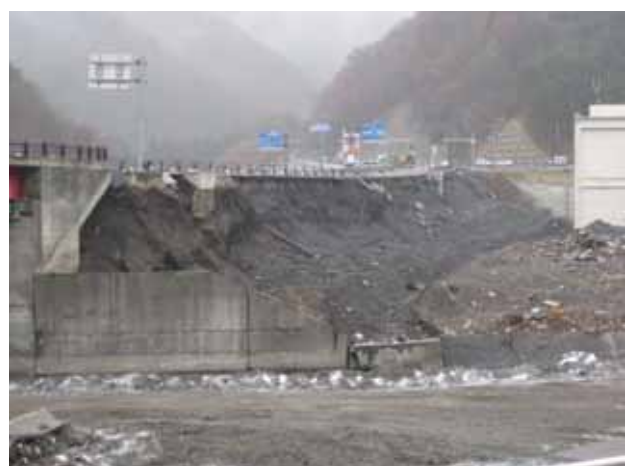
写真 3.4.4.7 水海川右岸国道を越えた津波による法面被災状況

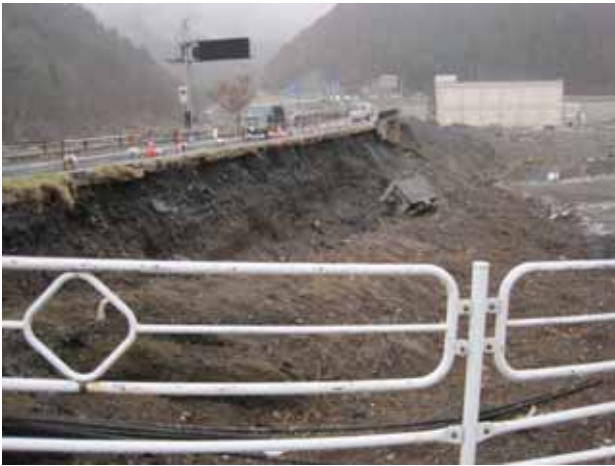
写真 3.4.4.8 水海川左岸 国道を越えた津波による法面被災状況

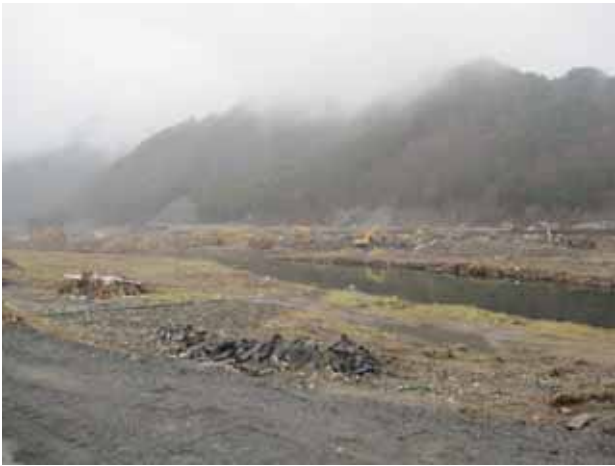
写真 3.4.5.2 鵜住居川と右岸の家屋被災状況

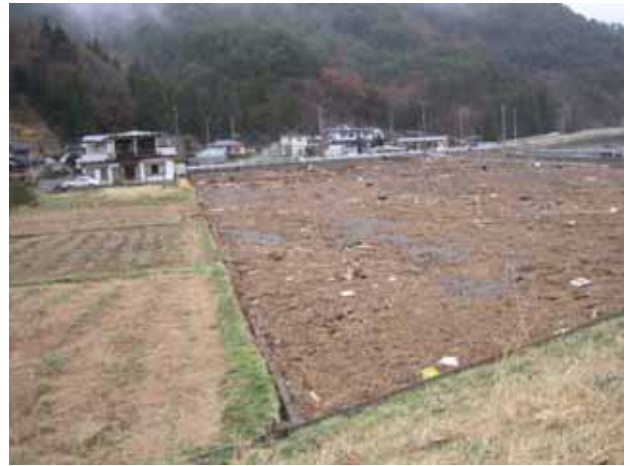
写真3.4.5.5 鵜住居川左岸。家屋は全壊し、消失している

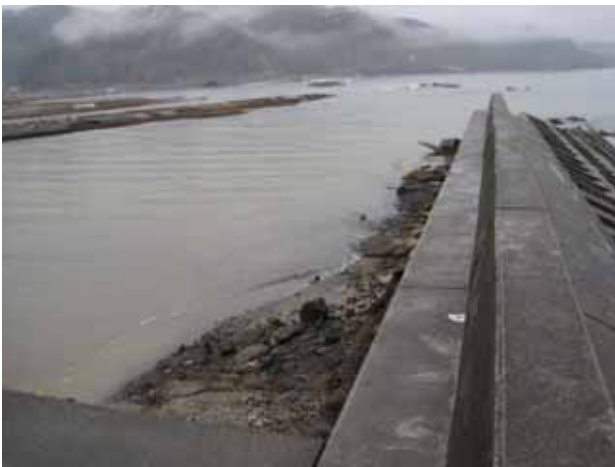
写真 3.4.5.3 鵜住居川河口右岸導流堤法面の被災状況。右岸導流堤帝先端部が大破、流失
