2011年東北地方太平洋沖地震 災害調査報告書

2011年11月

八 戸 工 業 大 学
土 木 建 築 工 学 科
防災技術社会システム研究センター

東日本大震災災害調査報告書

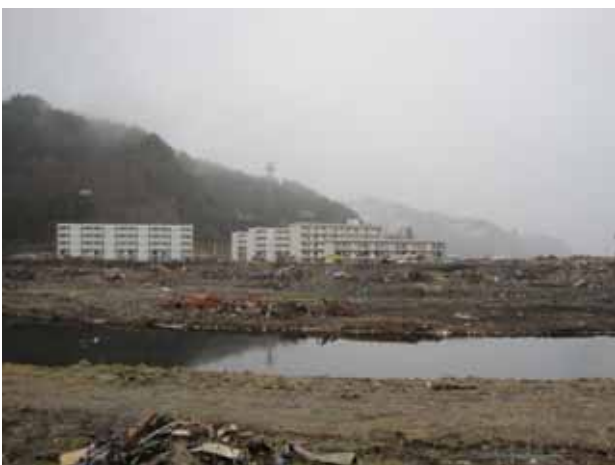
写真3.4.5.4 鵜住居川と右岸街区の壊滅と残っている校舎

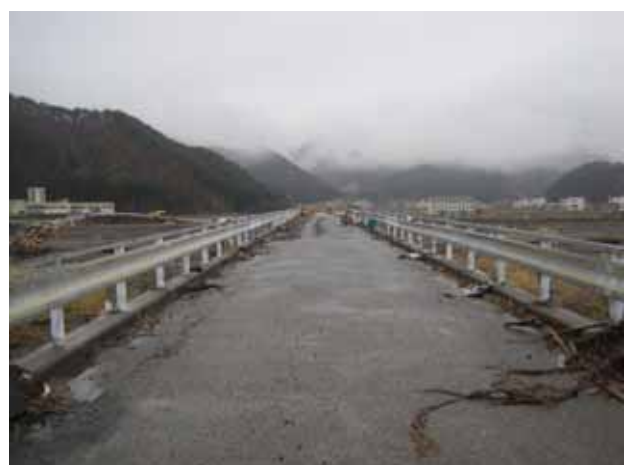
写真3.4.5.7 鵜住居川左岸堤防の被災状況

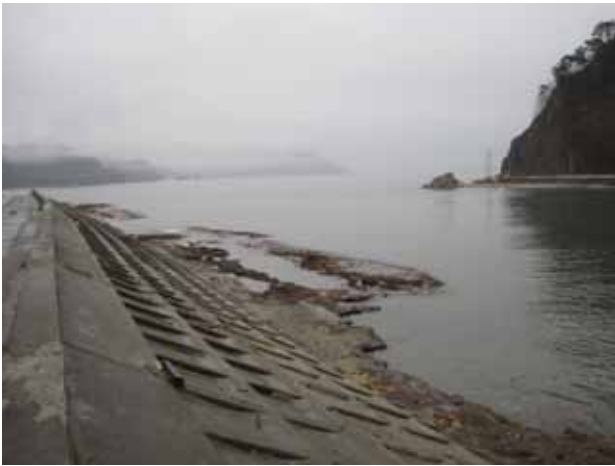
写真3.4.5.8 鵜住居川右岸導流堤の様子

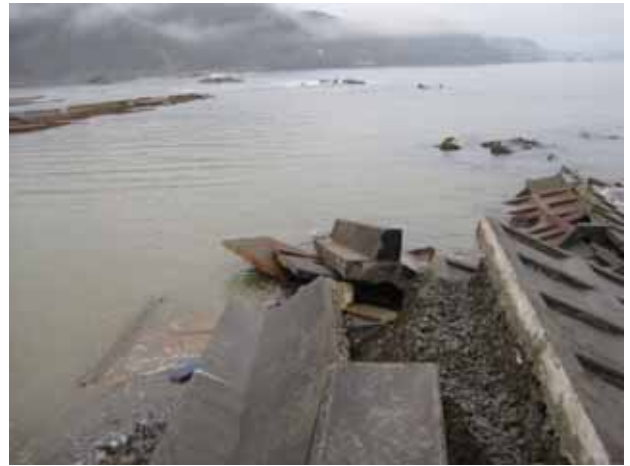
写真 3.4.5.11 鵜住居川河口部右岸導流堤被災状況

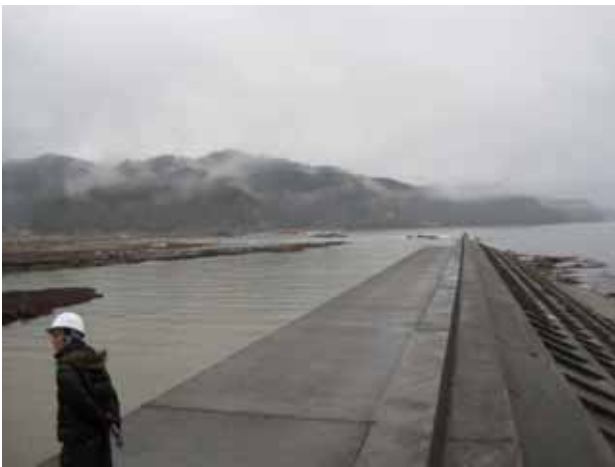
写真3.4.5.9 鵜住居川右岸導流堤、表法（写真堤防左側）が越流した津波により崩壊している

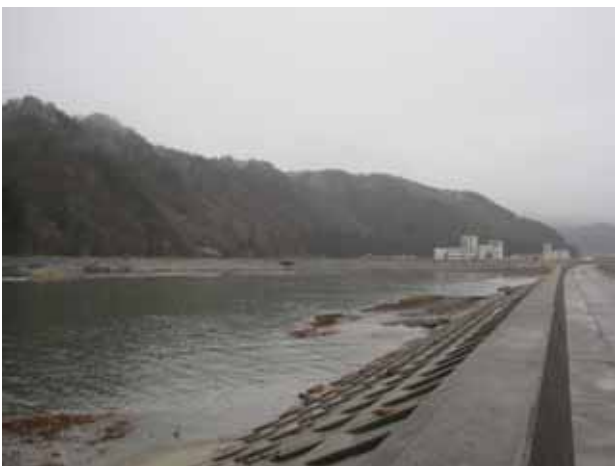
写真 3.4.5.10 鵜住居川右岸導流堤

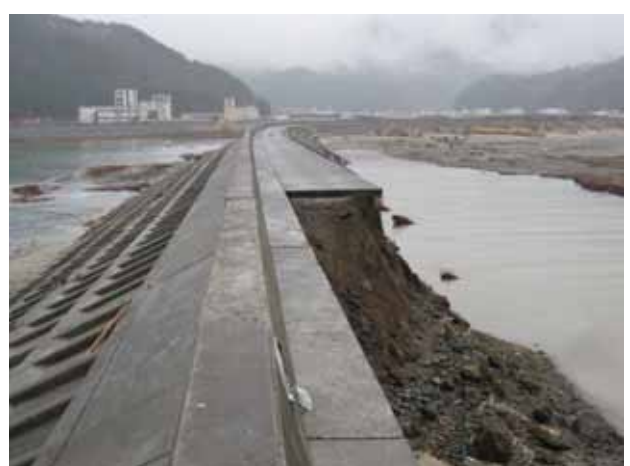
写真 3.4.5.13 鵜住居川右岸導流堤表法の被災状況

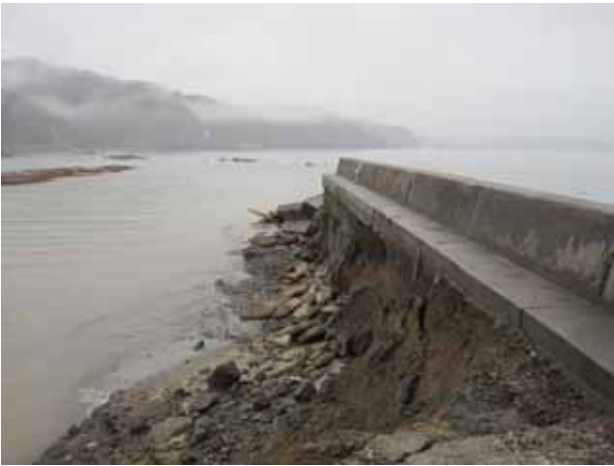
写真 3.4.5.14 鵜住居川河口右岸導流堤表法の被災状況

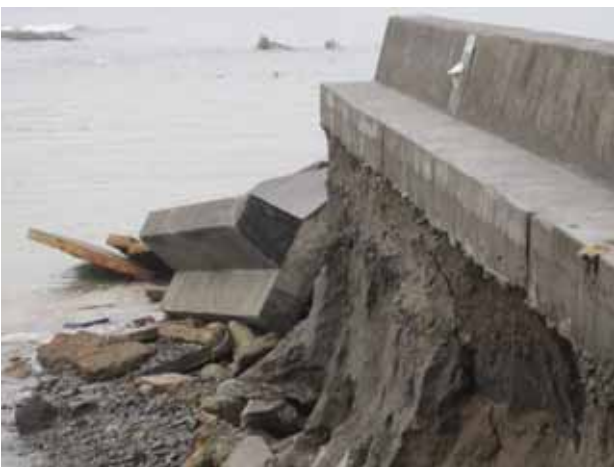
写真 3.4.5.15 鵜住居川河口部右岸導流堤表法面の被災状況

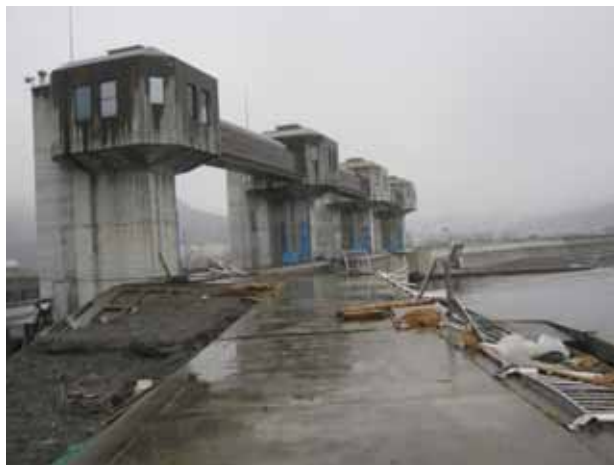
写真 3.4.6.1 大槌川防潮堤水門の被災状況

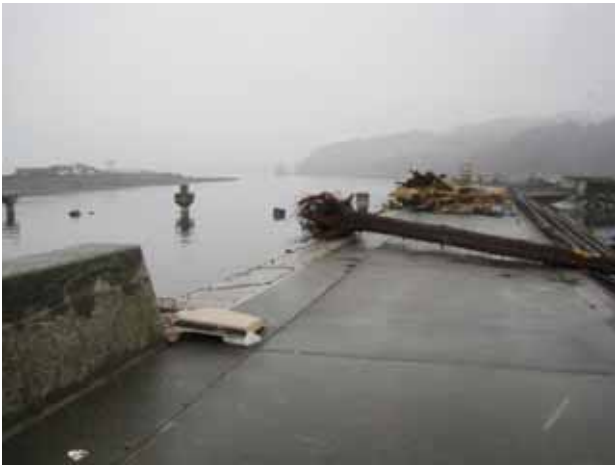
写真 3.4.6.2 大槌川右岸堤防と大破した鉄道橋の残った橋脚

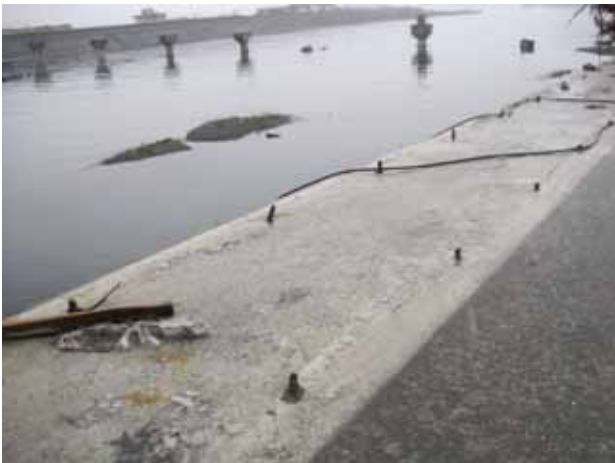
写真 3.4.6.3 大槌川右岸堤防胸壁大破流失後の様子

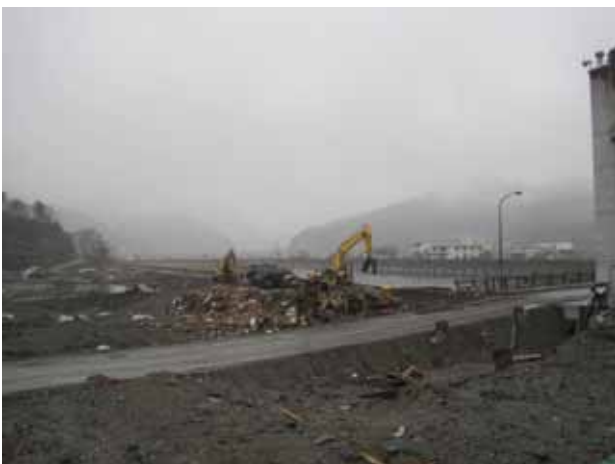
写真 3.4.6.4 大槌川右岸街区の全壊状況

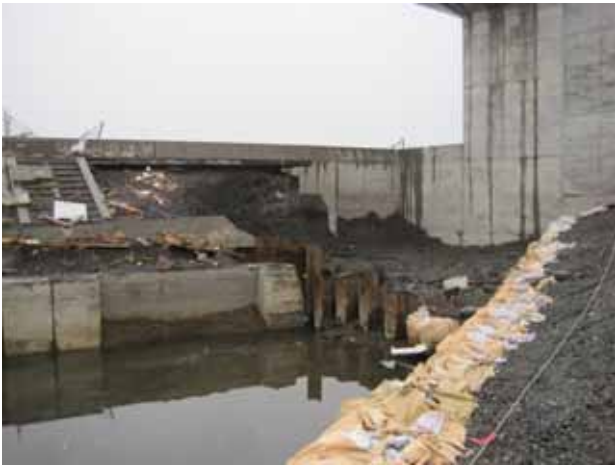
写真 3. 4. 6. 8 大槌川防潮堤裏の被災状況

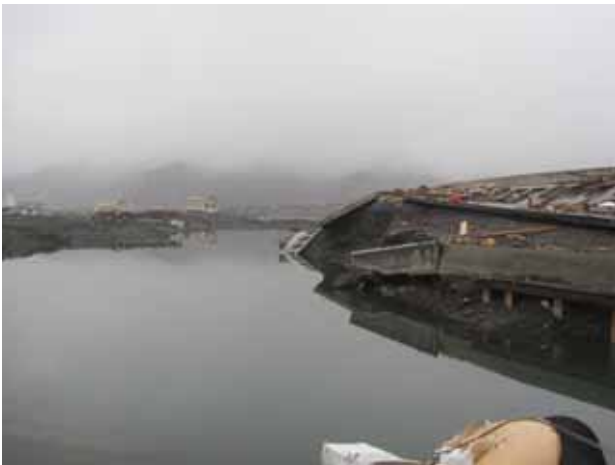
写真 3. 4. 6. 9 大槌川防潮堤水門の上流の被災状況

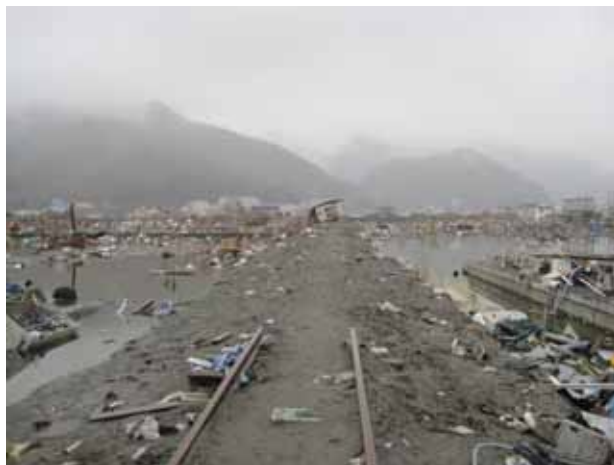
写真 3.4.7.1 小槌川左岸の鉄道施設の被災状況

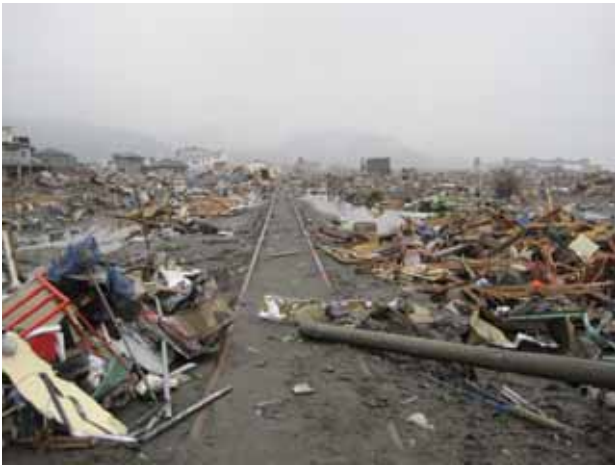
写真 3.4.7.2 小槌川左岸の鉄道施設および街区の被災状況

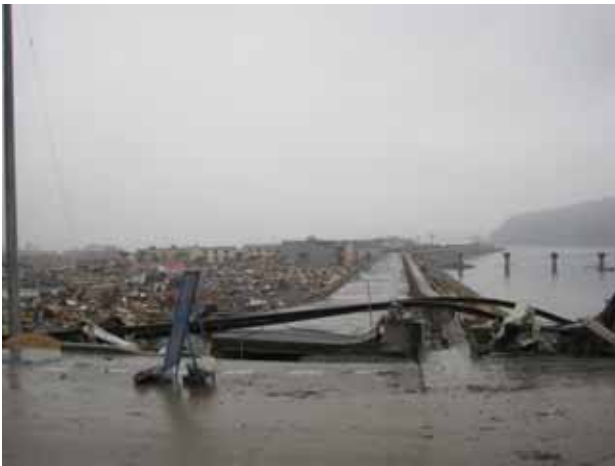
写真 3.4.7.3 小槌川左岸の被災状況

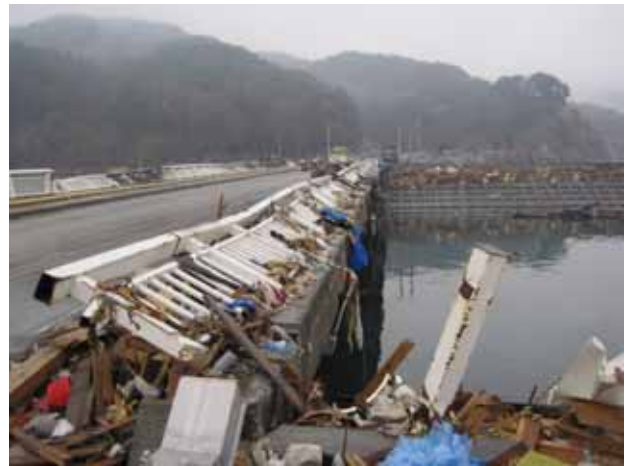
写真3.4.7.6 小槌川右岸、欄干の被災状況

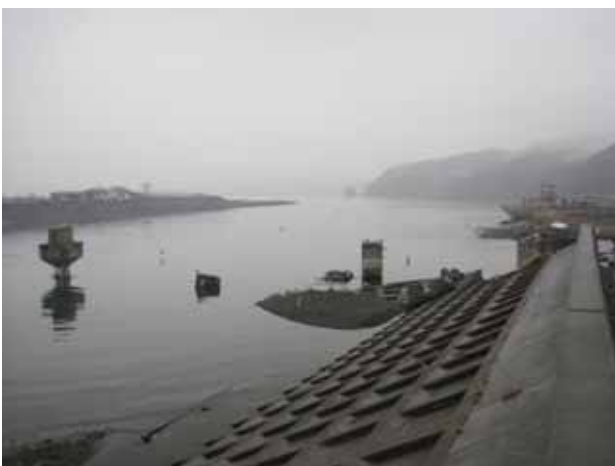
写真3.4.7.4 小槌川鉄道橋の被災状況。橋桁は吹き飛び、橋脚だけが残っている。

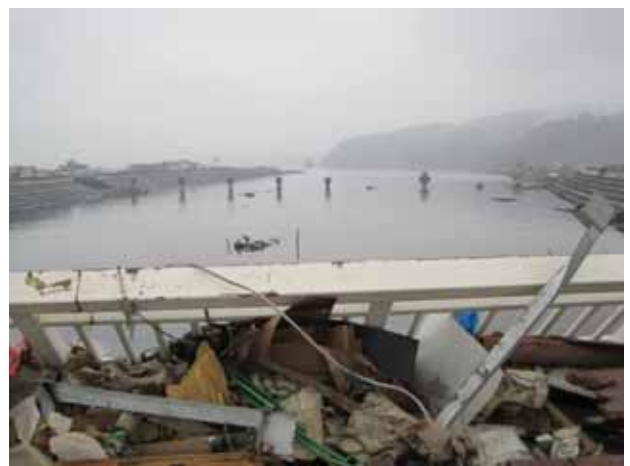
写真3.4.7.7 小槌川 消失した鉄道橋と河口の様子

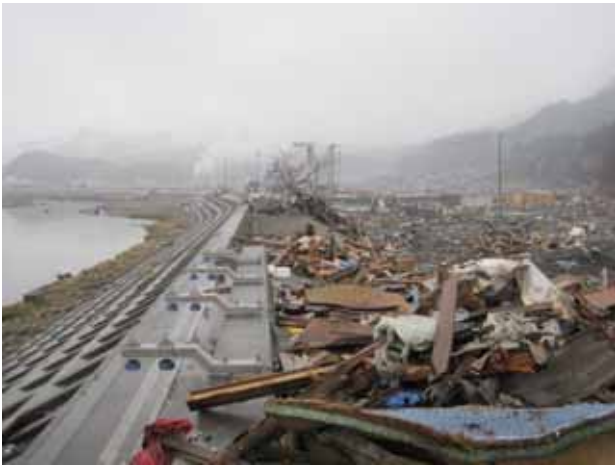
写真3.4.7.8 小槌川左岸背後の家屋被災状況

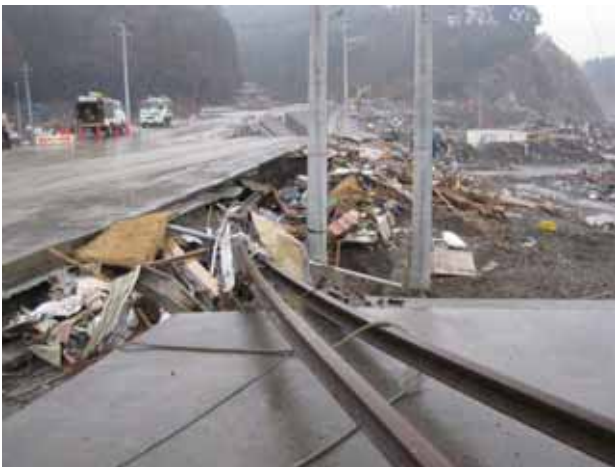
写真3.4.7.9 小槌川左岸街区の被災状況と漂流転動してきた鉄道レール

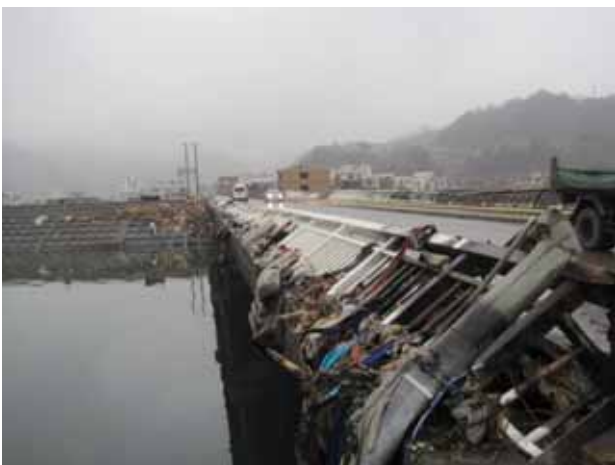
写真 3.4.7.10 小槌川左岸から橋と大破した街の被災状況

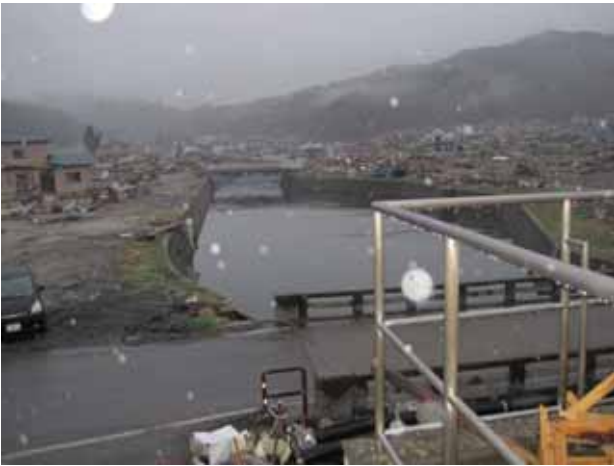
写真 3.4.8.2 大沢川兩岸の被災状況。河口から上流をみる。

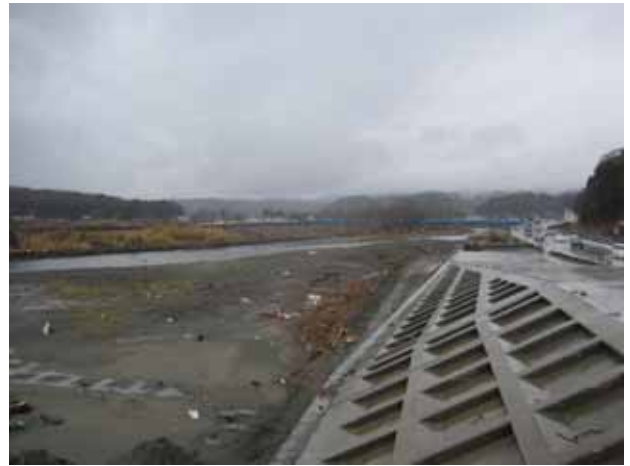
写真 3.4.9.5 津軽石川防潮水門から上流右岸の様子

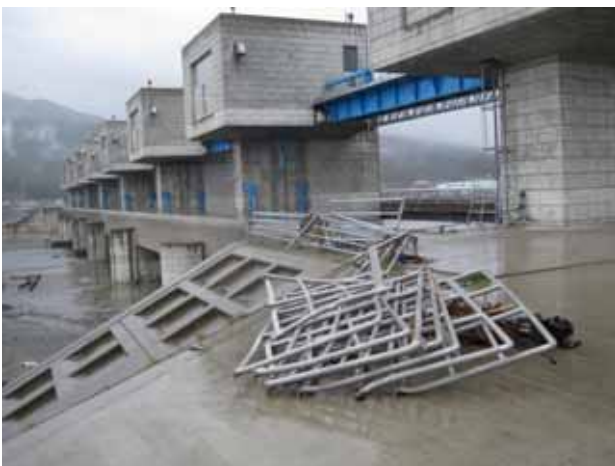
写真 3.4.9.3 津軽石川防潮堤水門 津波は防潮堤を約 8mの越流水深で超えており、両岸家屋の被害は大きい。

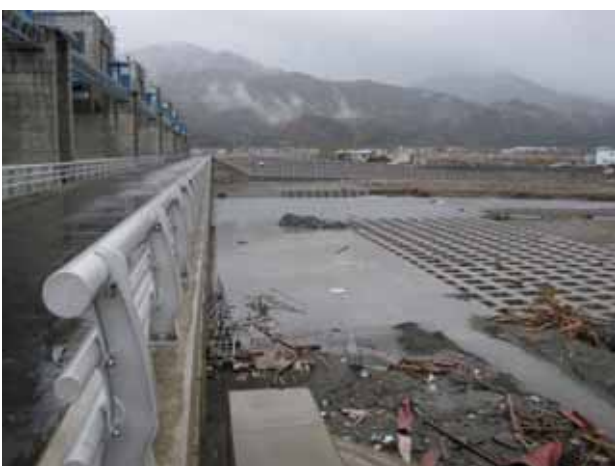
写真 3.4.9.4 津軽石川防潮水門上流側の様子

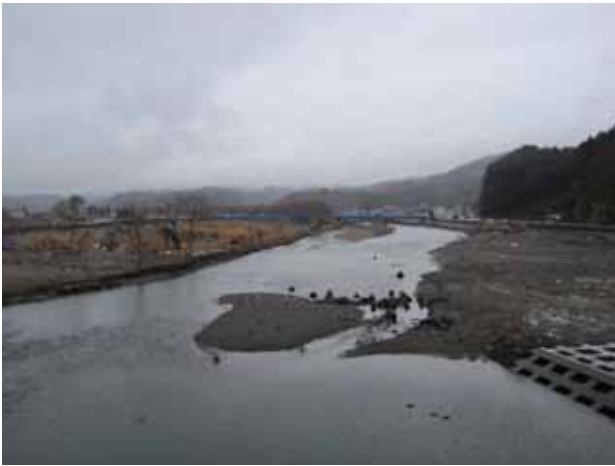
写真 3.4.9.8 津軽石川防潮水門右岸から上流の様子

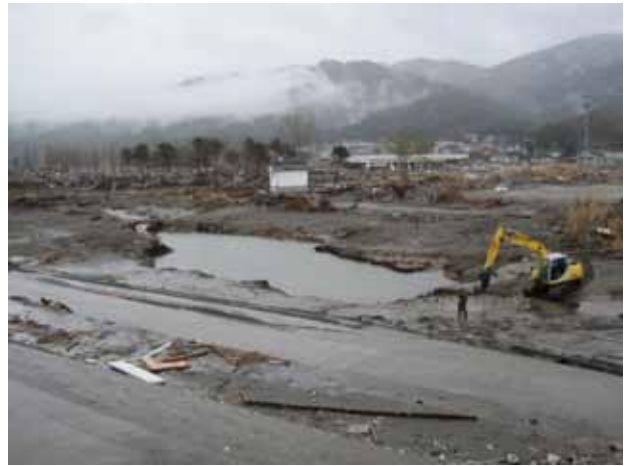
写真 3.4.9.11 津軽石川河口右岸街区の壊滅状況

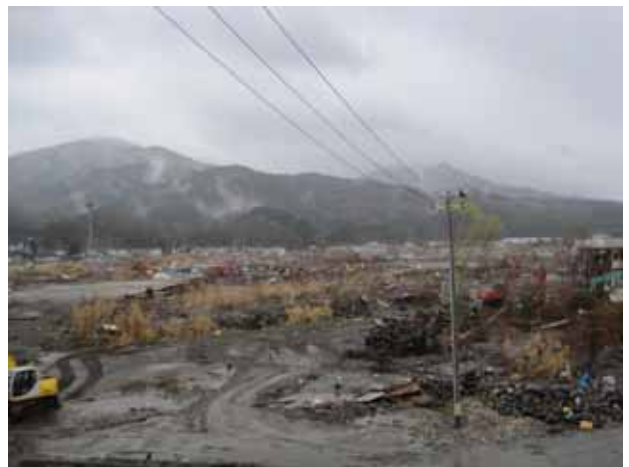
写真 3.4.9.12 津軽石川右岸地区の被災状況

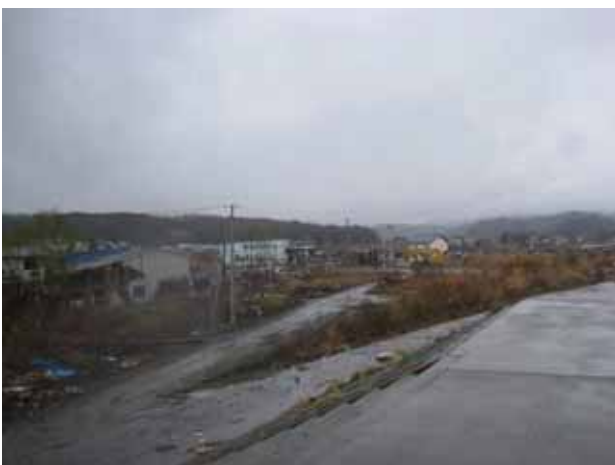
写真 3.4.9.10 津軽石川右岸家屋の被災状況

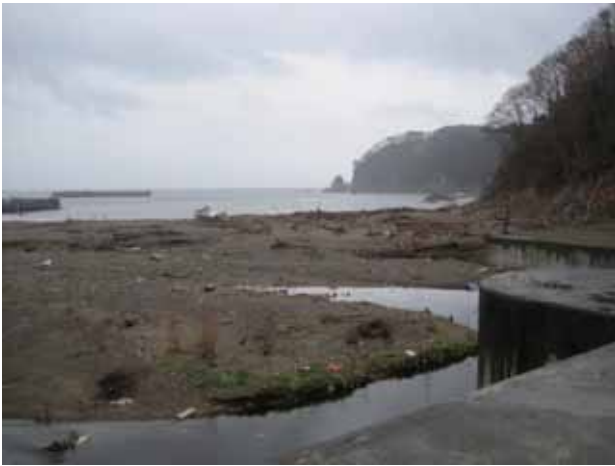
写真 3. 4. 10. 2 熊野川河口右岸の家屋被災状況

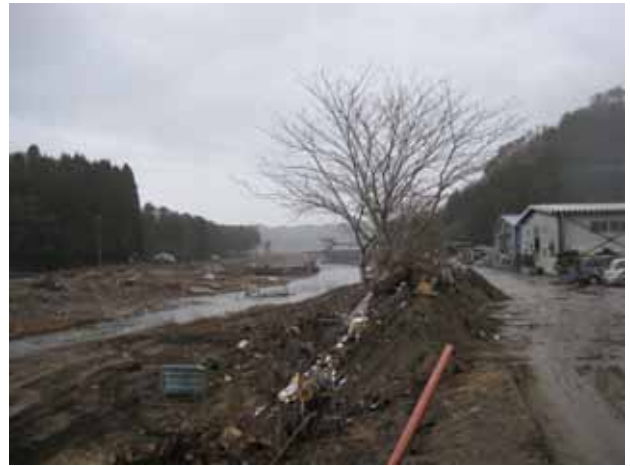
写真3. 4. 10. 5 田老川（田代川）上流国道下右岸の被災状況

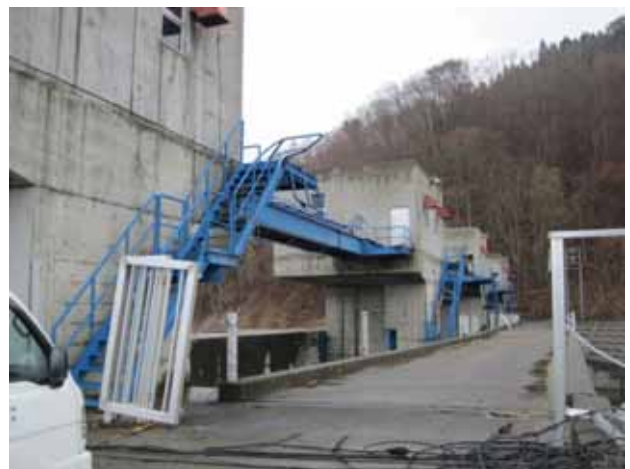
写真3. 4. 10. 6 田老川（田代川）防潮堤水門の被災状況。越流水深約7m。

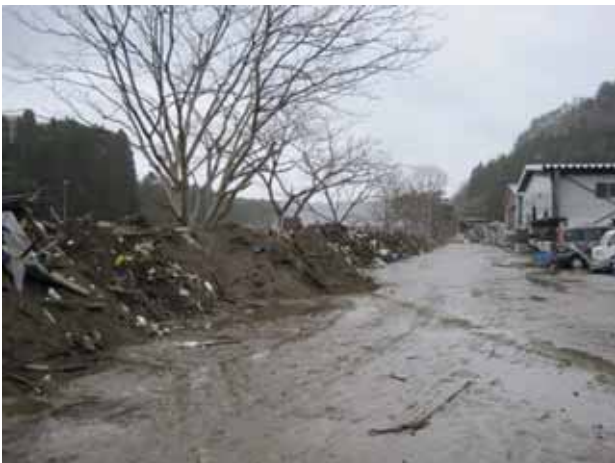
写真 3. 4. 10. 4 田老川（田代川）右岸堤防背後の家屋の被災状況および津波が道路に堆積させた砂

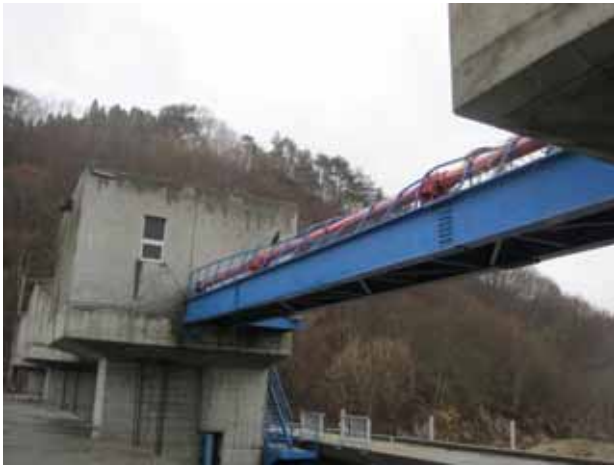
写真3.4.10.8 田老川（田代川）水門上部の被災状況

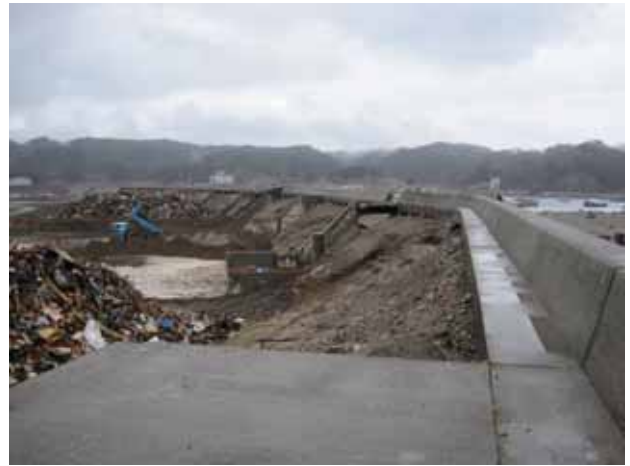
写真3.4.10.11 田老川（田代川）左岸防潮堤裏法面の被災状況

田老川（田代川）両岸には防潮堤が設置されているが津波はこれを超えて背後の街区を襲い、街並みが大破、消失している。また、田老川（田代川）の両岸に沿って家並みがあったが家屋は全壊しており、被害は大きい。国道および県道の被害は軽微であるが、防潮堤より海側にある町管理の橋は落ち、道路や橋の被害は大きい。河口の地形変動は小さく、地形には大きな変化は見られない。左岸側にある防潮堤は津波により、転倒しているもの、転動しているものがみられる。堤防の破壊は津波の水平方向の力によるものと考えられる。残っている防潮堤の裏法面の崩壊が見られる。

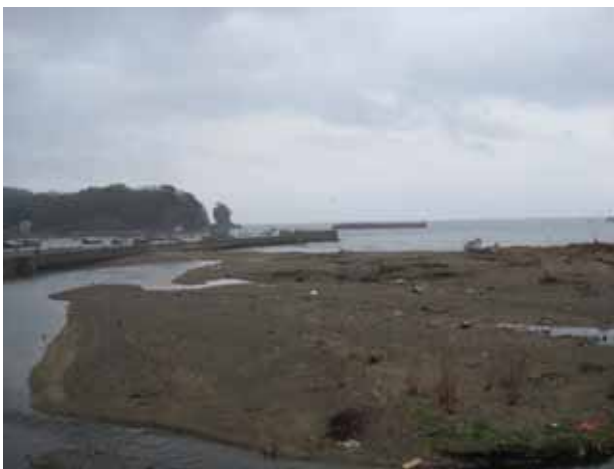
写真3.3.10.9 田老川（田代川）右岸河口の様子

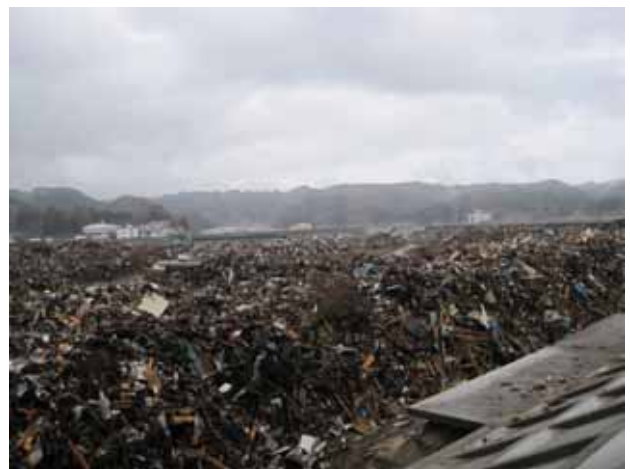
写真3.4.10.12 田老川（田代川）左岸防潮堤背後の家屋、街区の壊滅状況

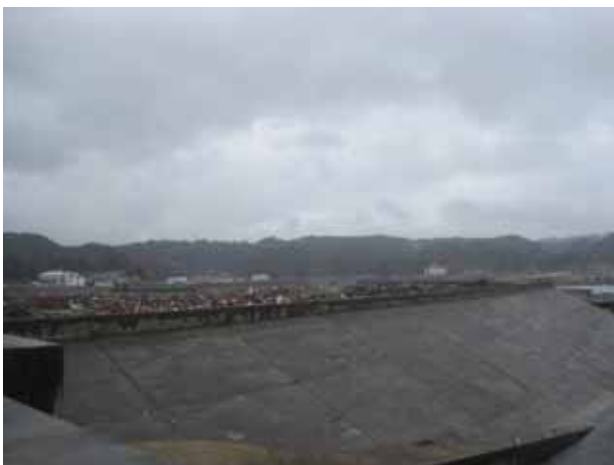
写真3.4.10.10 田老川（田代川）右岸防潮堤。越流水深約10m（推定）。

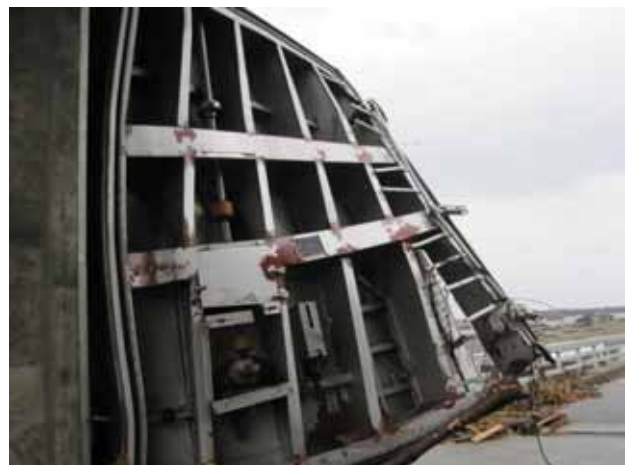
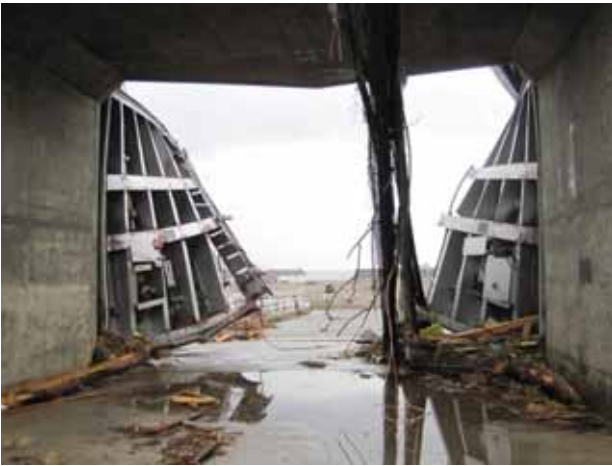
写真3.4.10.13 田老川（田代川）防潮堤門の被災（引き波による被災）

写真3.4.10.14 田老川（田代川）防潮堤門（写真3.4.10.13の門前景）の被災状況（引き波による被災）

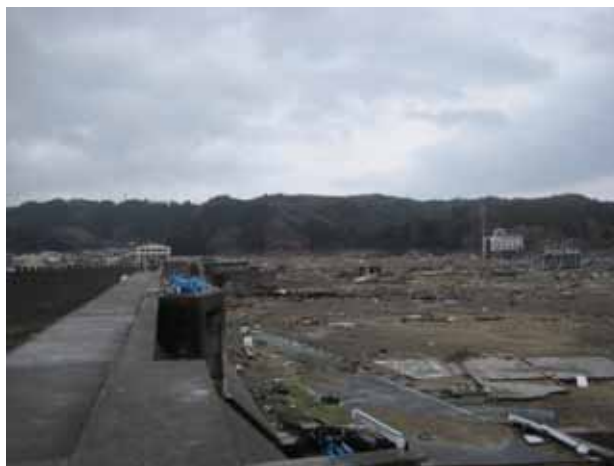
写真 3.4.11.1 長内川右岸防潮堤と消えた左岸防潮堤（写真中央）

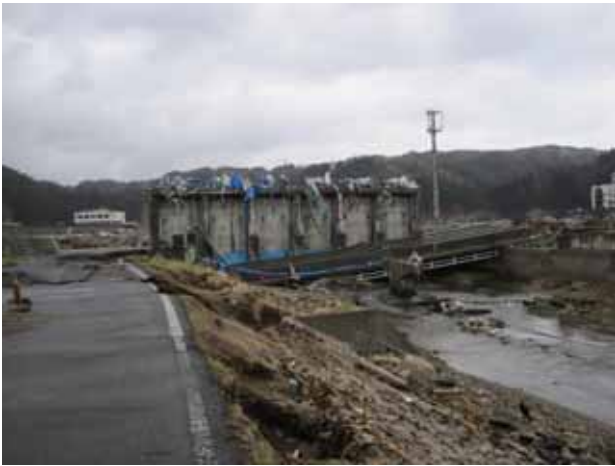
写真 3.4.11.2 長内川右岸および防潮堤水門の被災状況

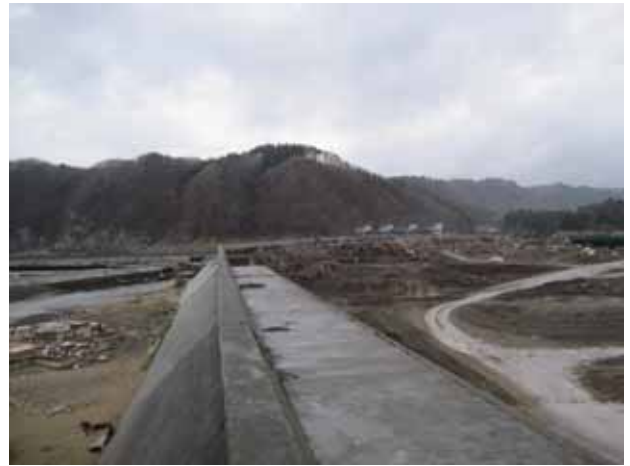
写真3.4.11.5 長内川左岸防潮堤および背後の流失した家屋・街区の様子

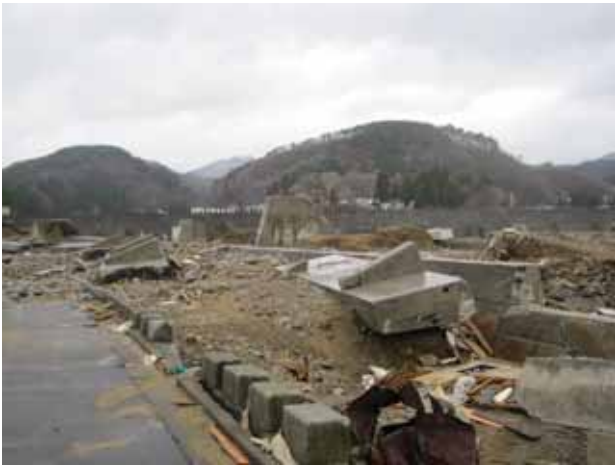
写真 3.4.11.3 長内川右岸被災状況

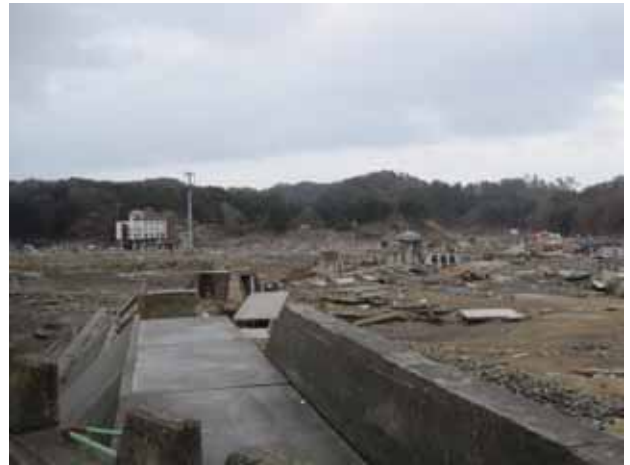
写真3.4.11.6 長内川左岸地区防潮堤の被災状況。右側は海、左側は長内川流域

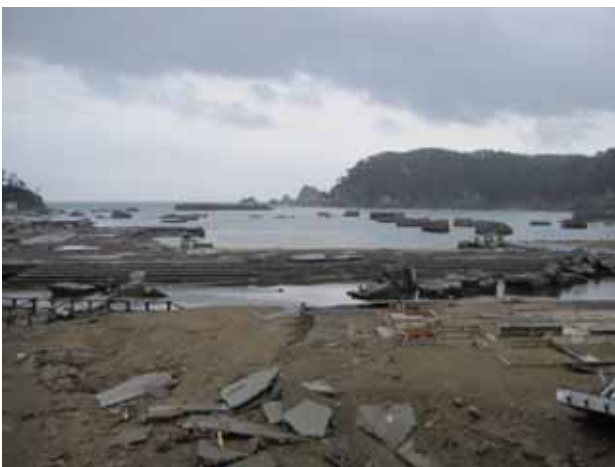
写真 3.4.11.4 長内川河口左岸および大破し、散乱した漁港防波堤コンクリート塊 (写真上部海面上)

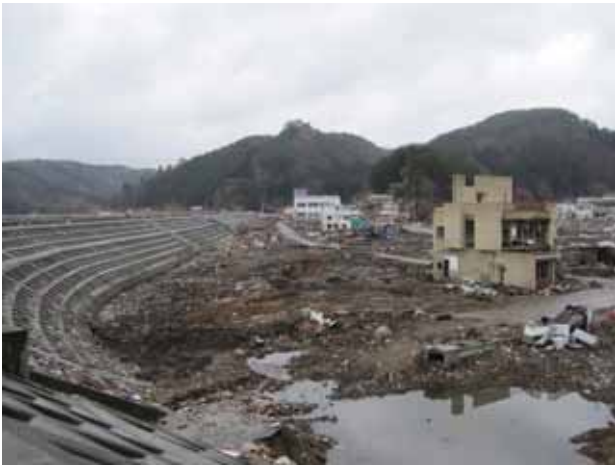
写真3.4.11.8 長内川左岸背後の街区被災状況

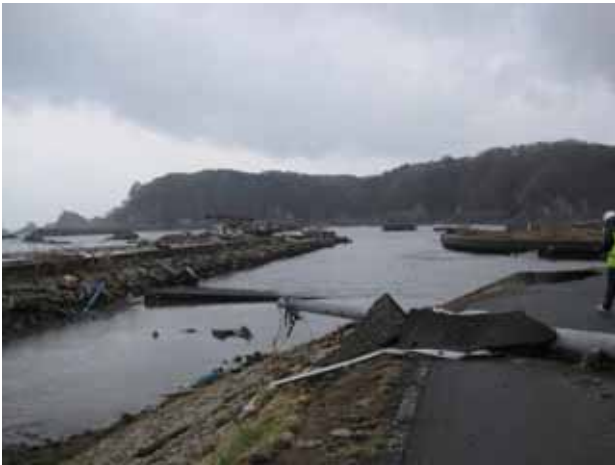
写真3.4.11.9 長内川右岸、河口付近の大破した橋
(町管理)

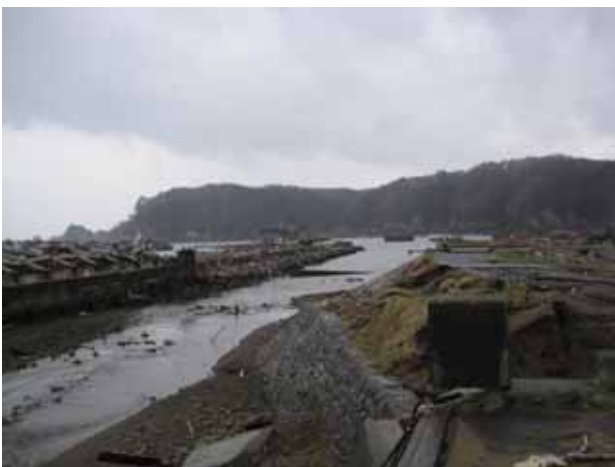
写真3.4.11.10 長内川右岸河口近くの被災状況

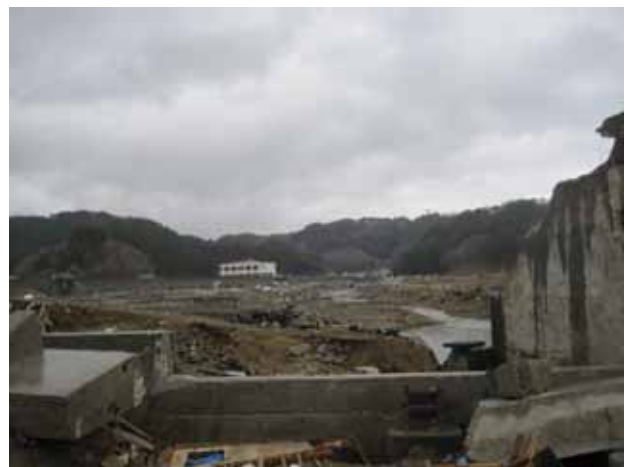
写真3.4.11.13 長内川左岸の被災状況。防潮堤があつたが津波により消失。

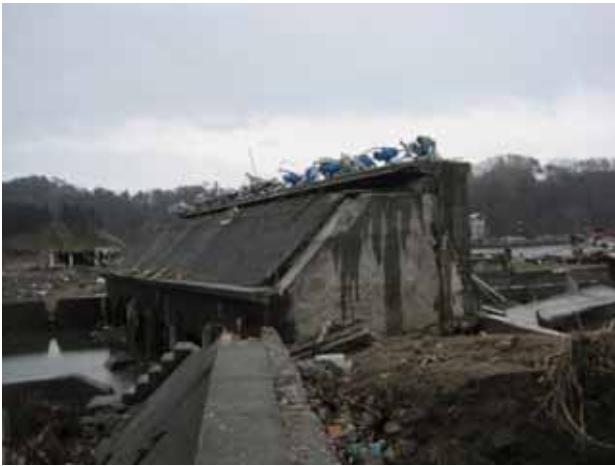
写真3.4.11.14 長内川防潮堤水門の被災状況、両サイドの防潮堤は流失。

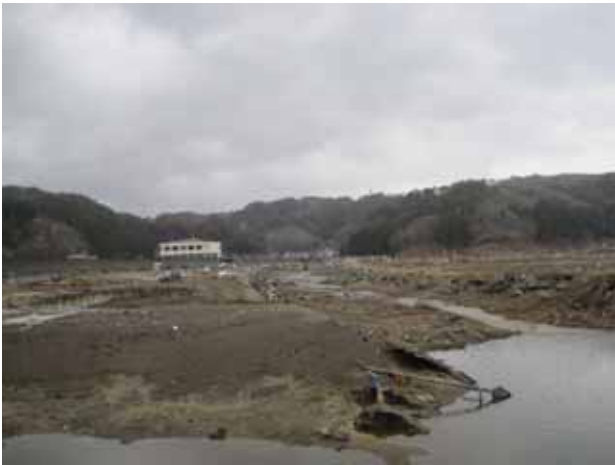
写真3.4.11.15 長内川右岸に沿う家屋、街区の流失状況。防潮堤背後の街の被災状況

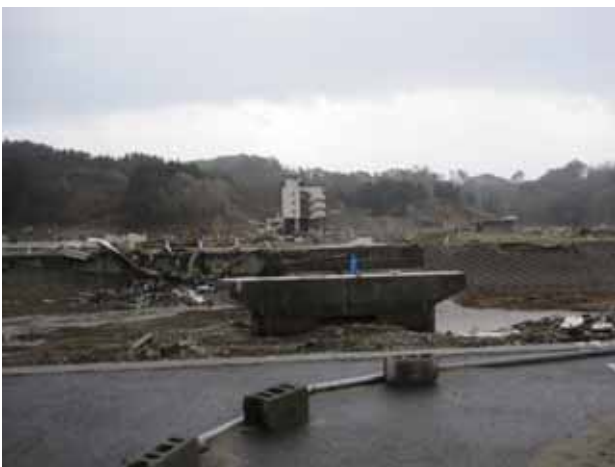
写真3.4.11.16 長内川左岸。流失した橋。

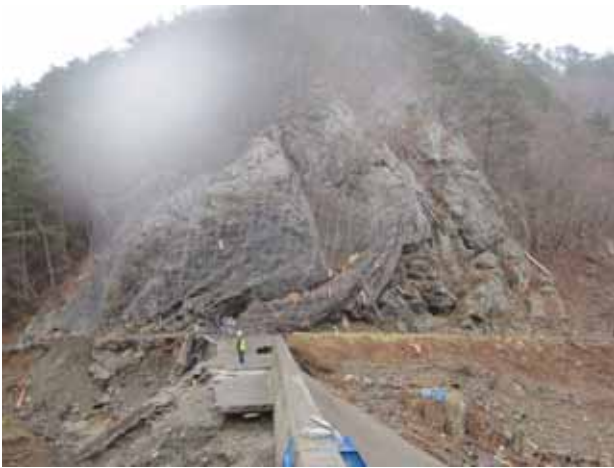
写真 3.4.12.2 摂待川防潮堤右岸裏法面の被災状況。表法面被災軽微。

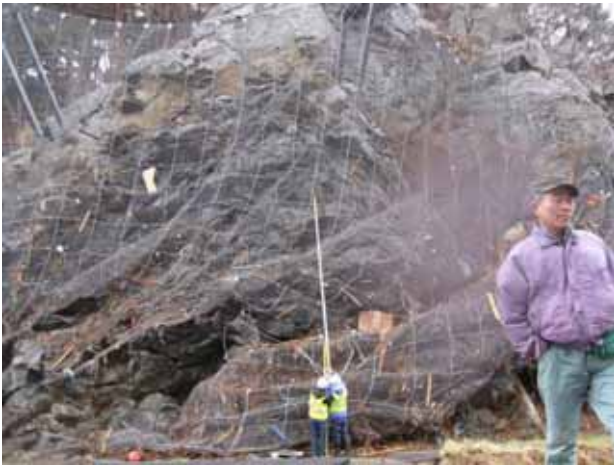
写真 3.4.12.3 摂待川右岸津波痕跡線高調査。津波高 28m (TP)

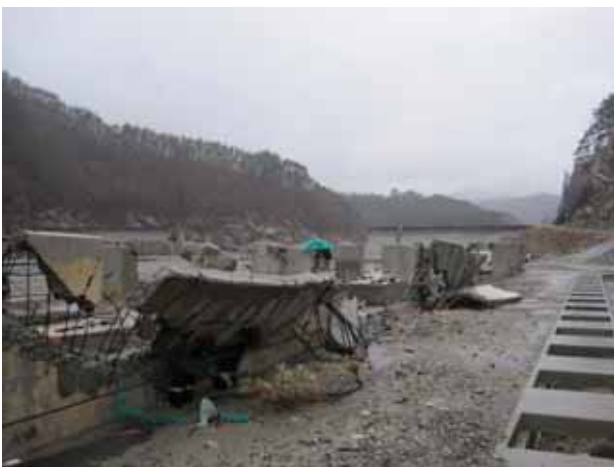
写真 3.4.12.4 摂待川右岸河口にある漁協の養殖場（上物は大破、流失）

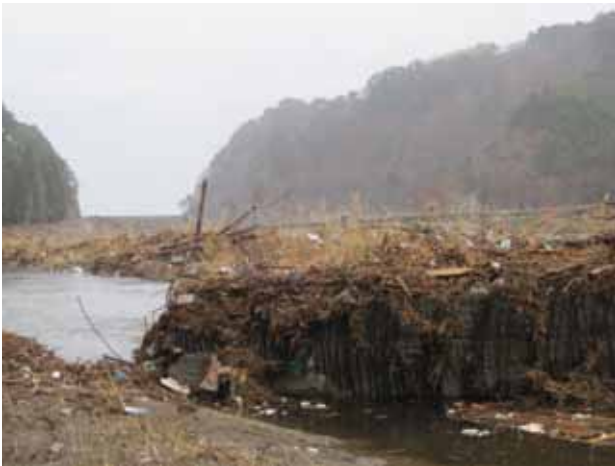
写真3.4.12.8 摂待川右岸。コンクリート固まり
長さ：11.0m 4.5m 高さ：4m 重さ：514トン。

接待川両岸には防潮堤が設置されているが津波はこれを超えて背後の街区を襲い、街並みが大破、消失している。また、河口にあった防潮堤水門も大破し、一部514トンのコンクリート塊は670m上流に運ばれている。接待川の両岸に沿って家並みがあったが家屋は全壊しており、被害は大きい。国道の被害は軽微であるが、河口の地形変動は小さく、大きな変化は見られない。防潮堤裏法面の被覆ブロックが剥され、法面の崩壊が進んでいる。

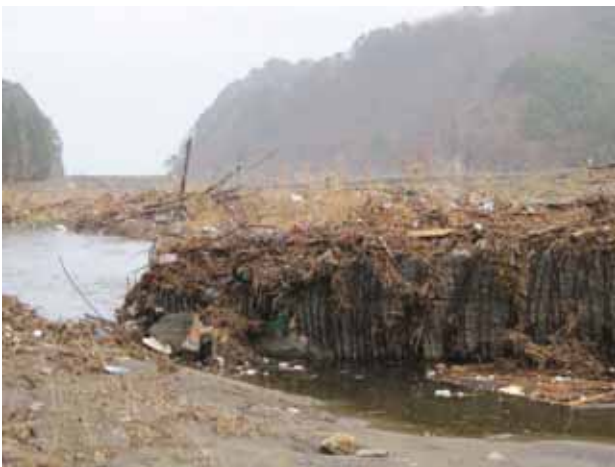
写真3.4.12.9 摂待川右岸。津波の輸送距離670m.

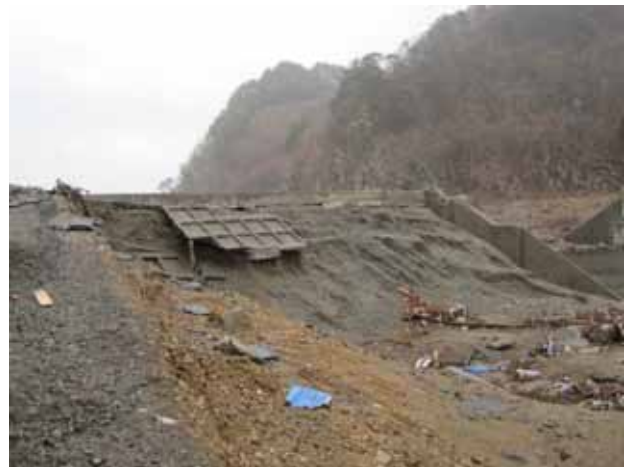
写真3.4.12.12 摂待川右岸裏法面被災状況

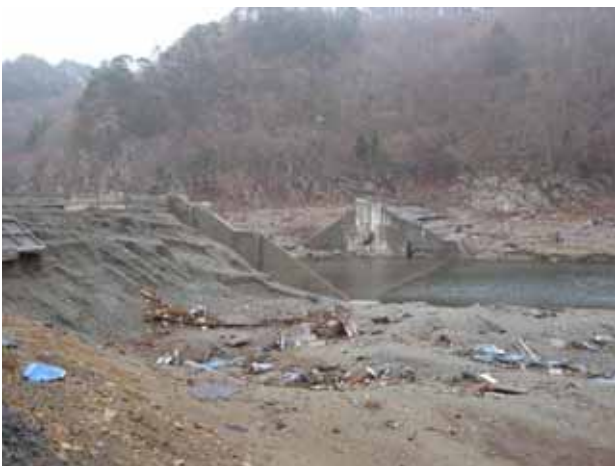
写真3.4.12.10 摂待川右岸防潮堤裏法面

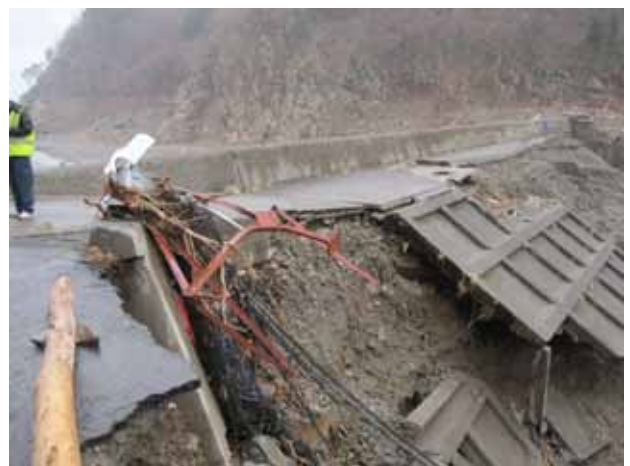
写真3.4.12.13 摂待川右岸防潮堤、裏法面被覆コ
ンクリートブロック崩壊状況

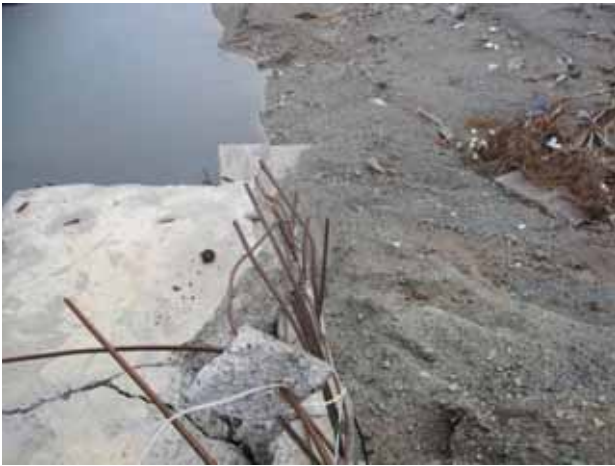
写真3.4.12.14 摂待川右岸水門接合部の破断状況

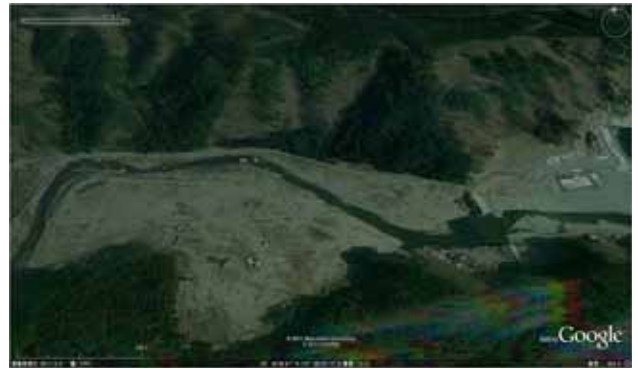
写真3.4.12.17 Googleより。津波来襲後の摂待川防潮堤水門（河道部コンクリート部が消失。）

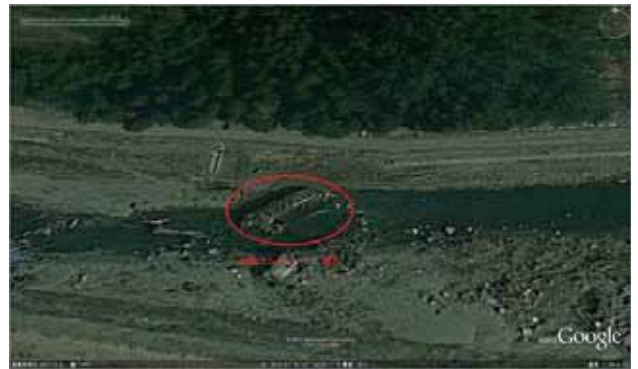
写真3.4.12.18 Googleより。津波来襲後の摂待川。670m運ばれた重さ514トンのコンクリート塊

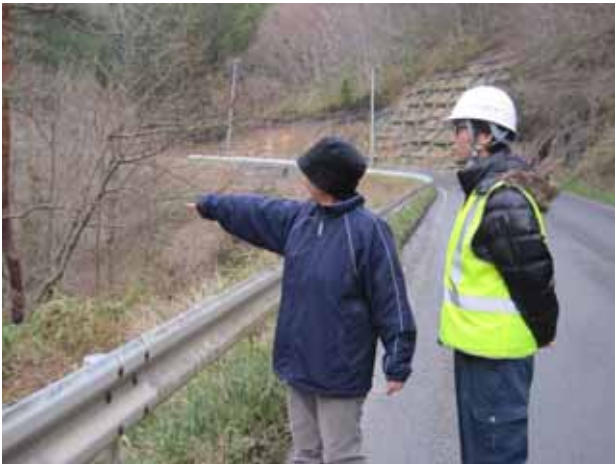
写真 3.4.13.2 平井賀川右岸、平井賀川津波遡上点を示す地区住民。遡上高 TP18.39m。

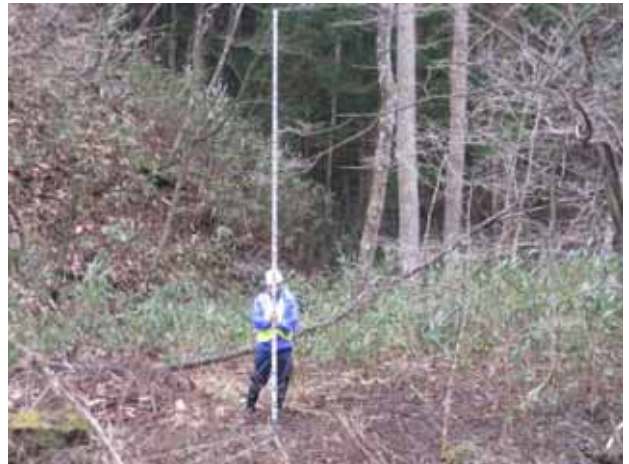
写真 3.4.13.5 平井賀川左岸上流津波遡上高調査。遡上点 TP18.39m、笹が枯れて褐色になっている。

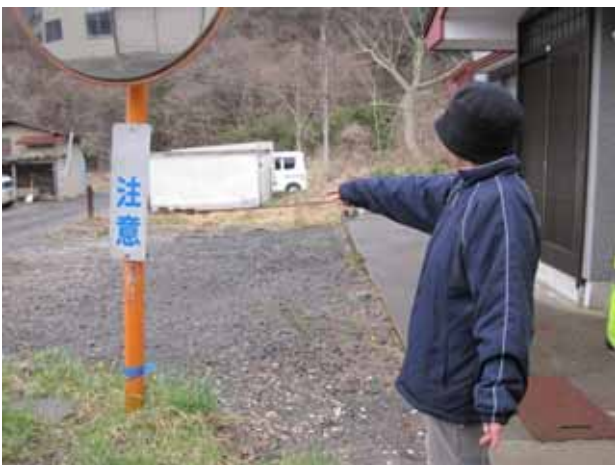
写真 3.4.13.4 平井賀川左岸津波遡上点

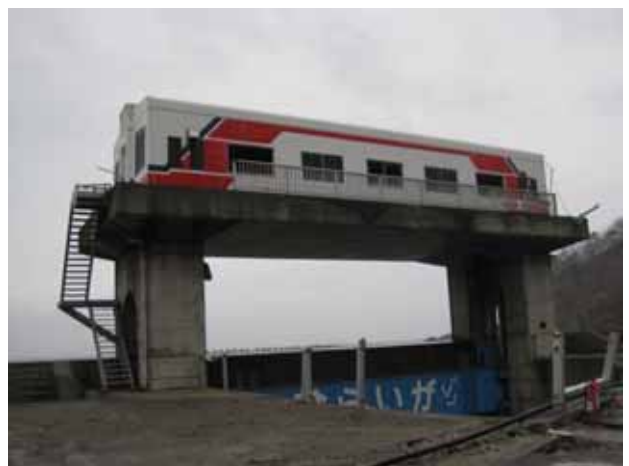
写真 3.4.13.7 平井賀川河口左岸水門の被災状況

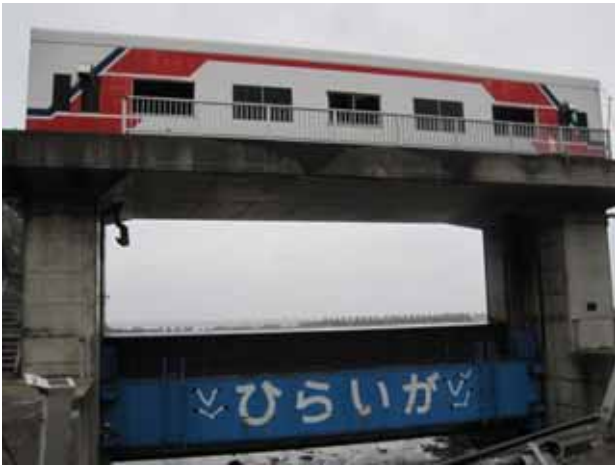
写真 3. 4. 13. 8 平井賀川中央水門の被災状況

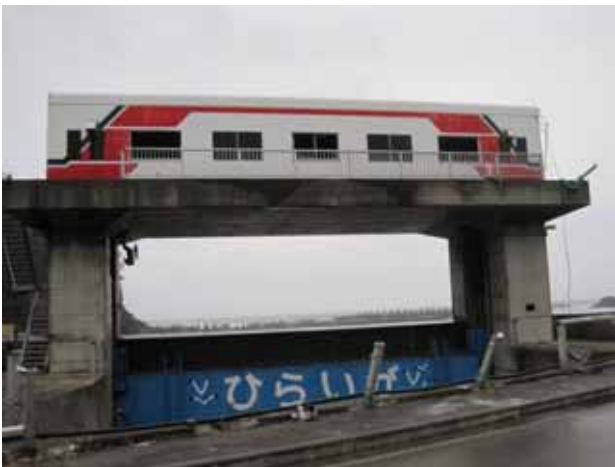
写真 3. 4. 13. 9 平井賀川水門全景被災状況

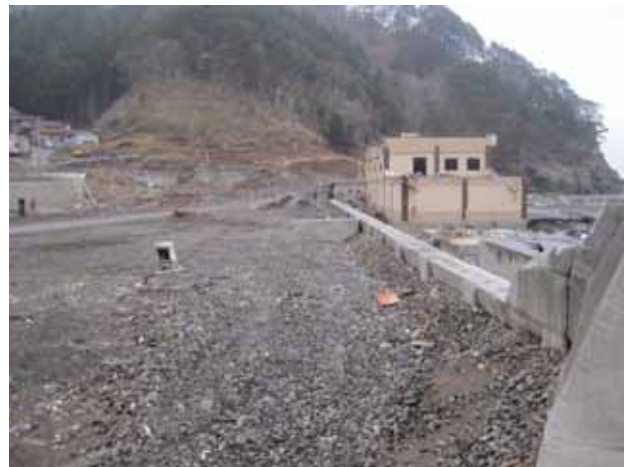
写真 3. 4. 13. 12 平井賀川左岸街区消失

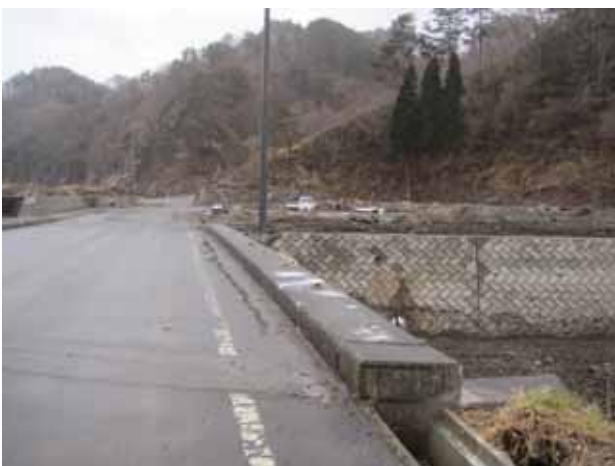
写真 3. 4. 13. 10 平井賀川防潮水門直上の橋欄干の流失状況

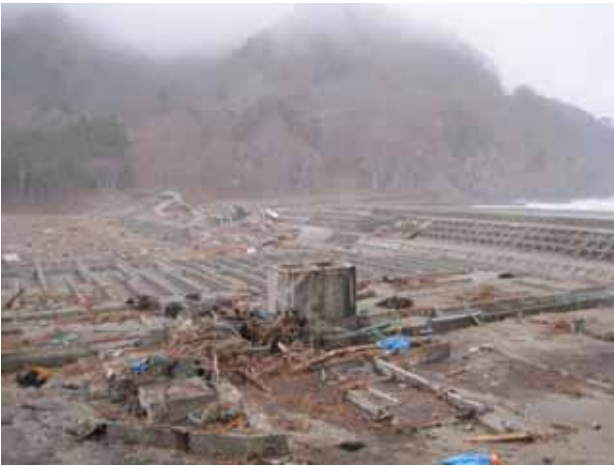
写真 3.4.14.2 明戸川左岸被災状況

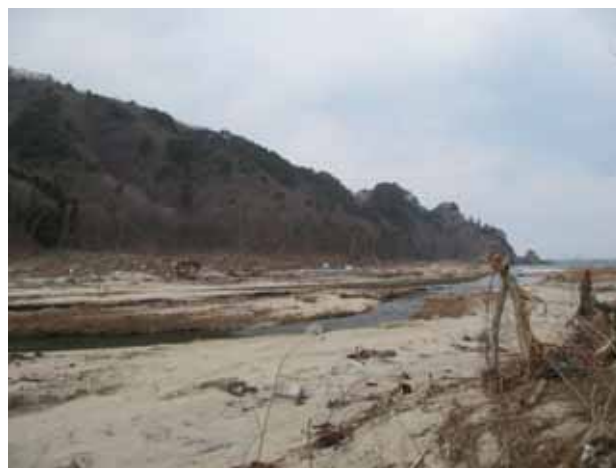
写真3.4.15.1 普代川河口の河畔林の被災状況

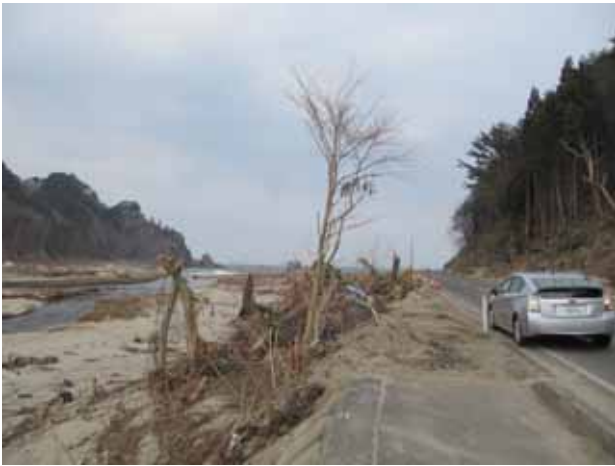
写真 3.4.15.2 普代川右岸、河畔林の壊滅状況
