2011年東北地方太平洋沖地震 災害調査報告書

2011年11月

八 戸 工 業 大 学
土 木 建 築 工 学 科
防災技術社会システム研究センター

東日本大震災災害調査報告書

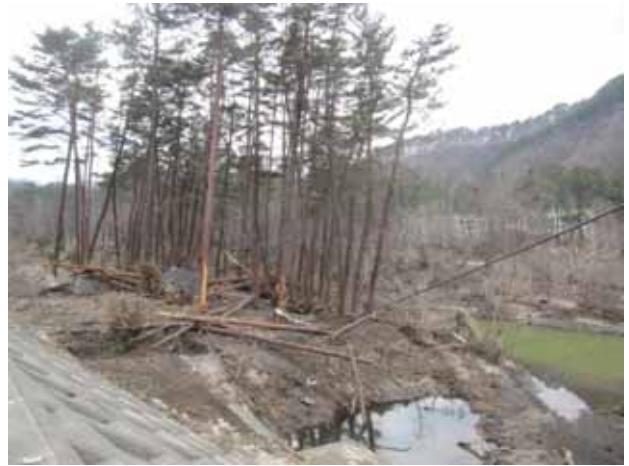
写真 3.4.15.5 普代川右岸、水門上流の河畔林被災状況

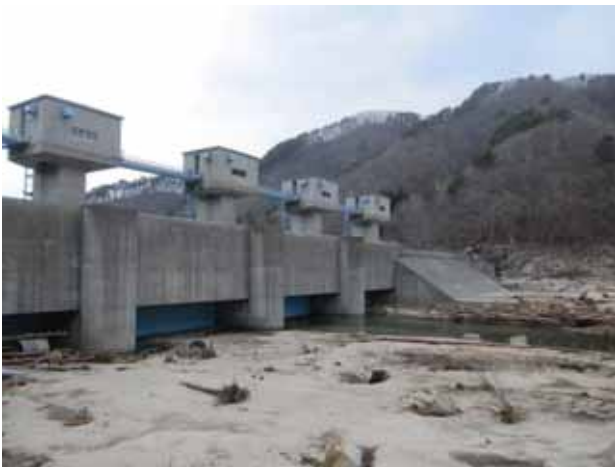
写真 3.4.15.3 普代川防潮堤水門河口側の様子。
防潮堤天端高 15.5m

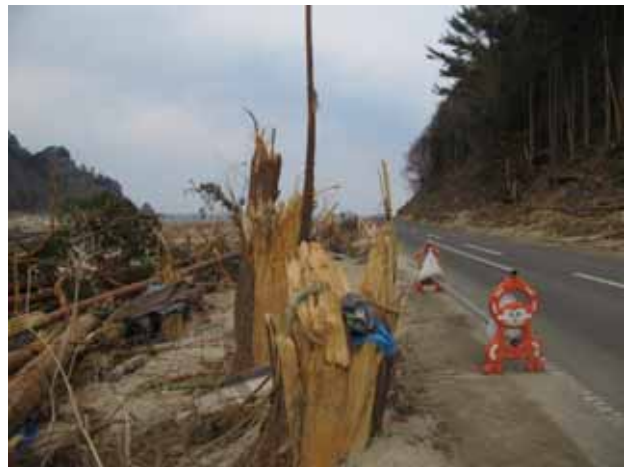
写真 3.4.16.6 普代川右岸、水門下流の樹木被災状況。

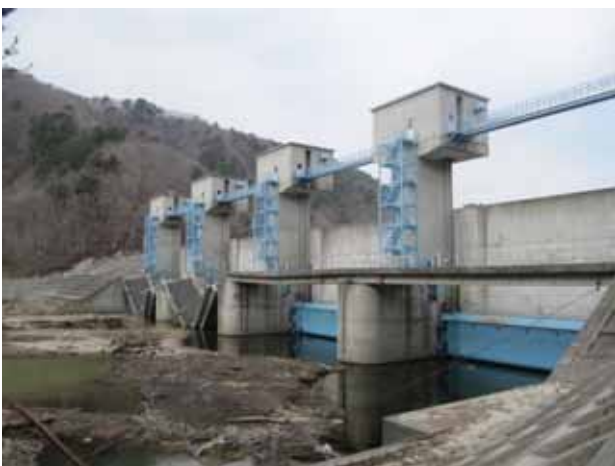
写真 3.4.15.4 普代川防潮堤水門の上流側の様子。
越流した津波により歩道橋が破壊。防潮堤天端高
15.5m

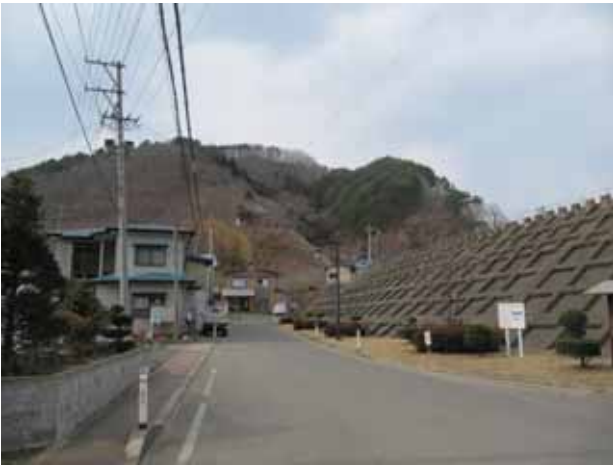
写真 3.4.15.8 普代川右岸大田名部地区の防潮堤、完全に津波から地区を守った。防潮堤天端高 15.5 m。

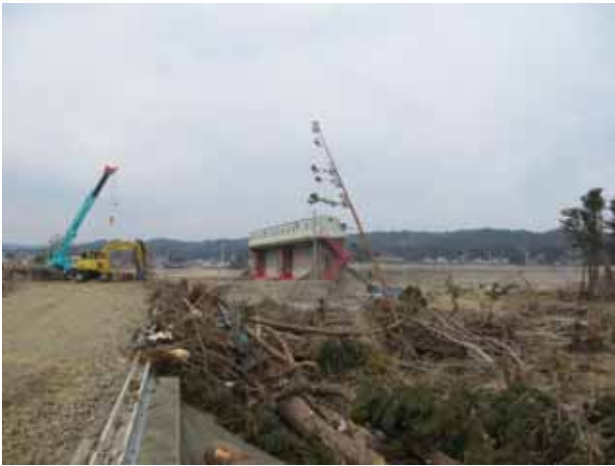
写真 3. 4. 16. 2 宇部川右岸、防潮林の壊滅状況

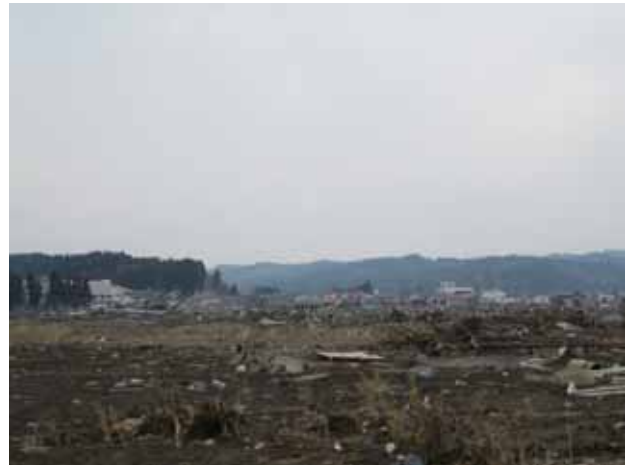
写真 3. 4. 16. 5 宇部川右岸、泉沢川左岸市街地の被災状況

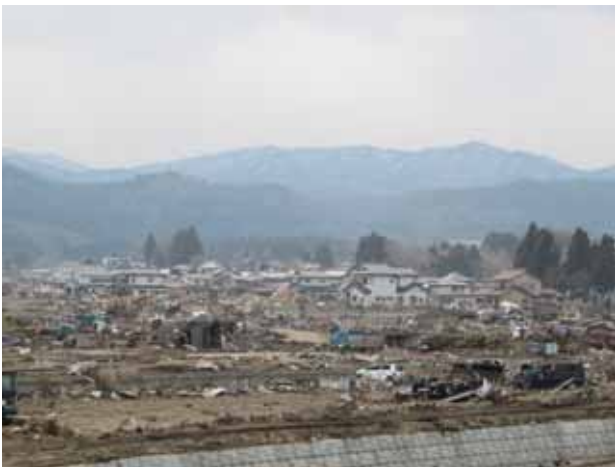
写真 3. 4. 16. 3 宇部川右岸野田村の被災状況

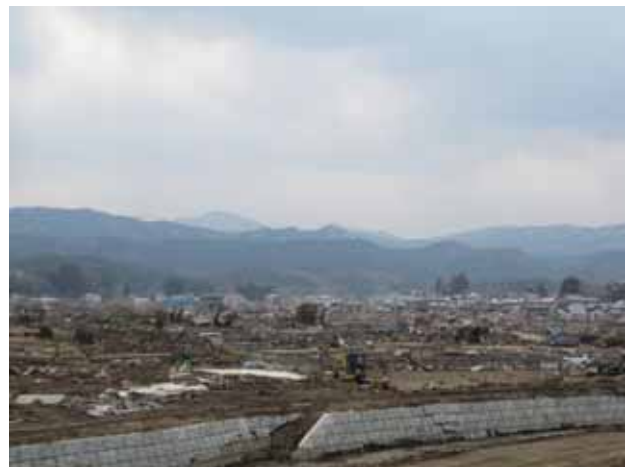
写真3.4.16.1～8に被災状況を示した。野田村の街は宇部川右岸にあり、支川泉沢川の左岸に栄えた街であり、海岸からは防潮堤、防潮林、国道にガードされているが津波は防潮堤を倒し、防潮林を薙ぎ倒し、国道を破壊し、街を襲っている。被害は大きい。

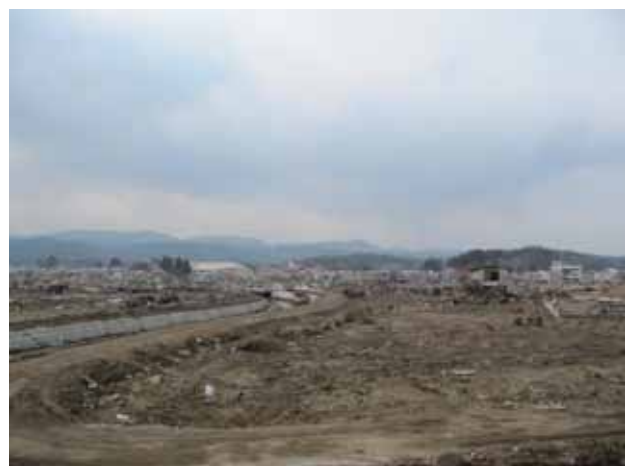
写真 3. 4. 16. 4 宇部川右岸野田村市街地南部の被災状況

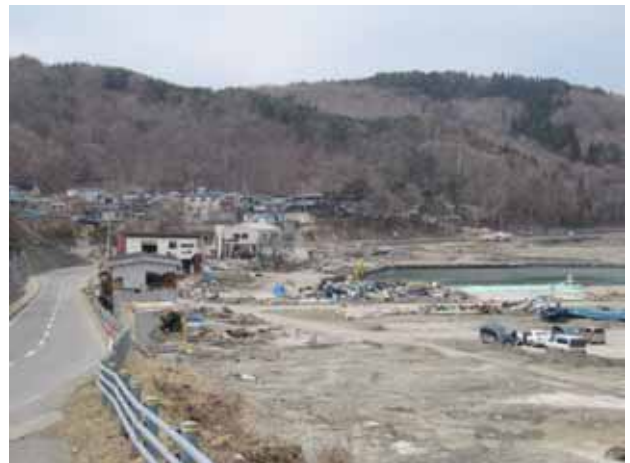
写真3.4.17.1~8に被災状況を示した。久慈川の河口部両岸は津波に襲われており、家屋、建物の被害は大きい。しかし、久慈川を遡上した津波は堤防を越えることはなく、街は堤防に守られている。

写真3.4.17.1 久慈川右岸南久慈漁港の被災状況

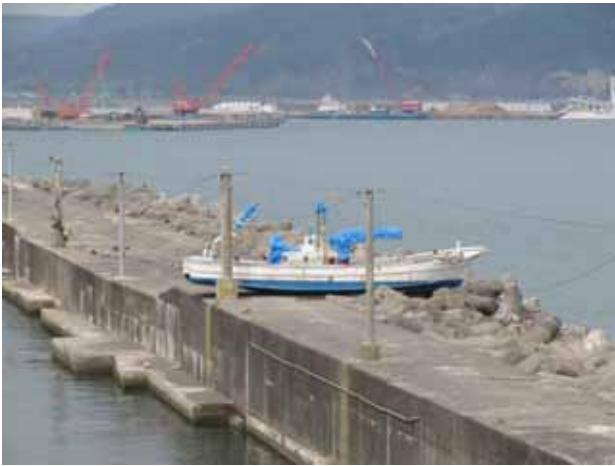
写真 3.4.17.2 久慈川右岸、久慈漁港防波堤に置かれた漁船。

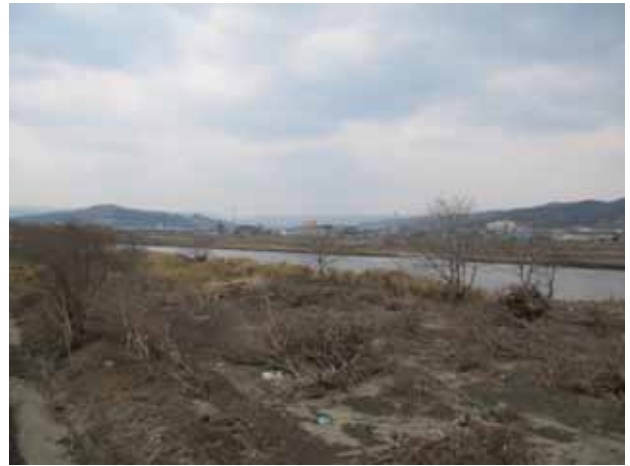
写真 3.4.17.5 久慈川右岸、河畔林被災状況

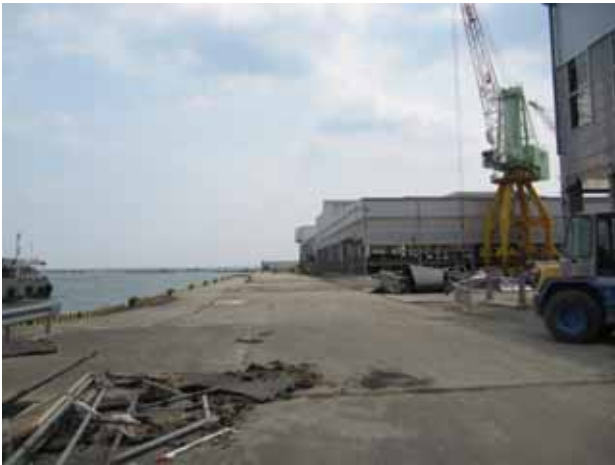
写真 3.4.17.3 久慈川右岸北久慈工業港の被災状況。

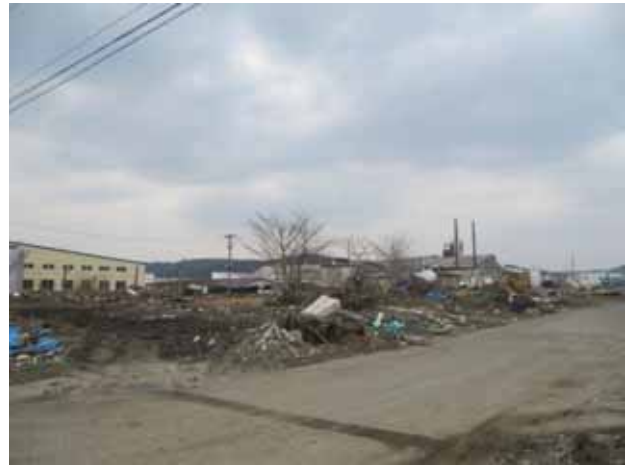
写真 3.4.17.6 久慈川河口部右岸、工場の被災状況。

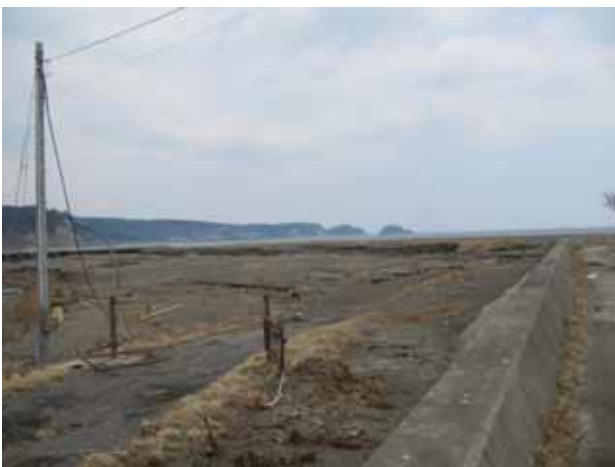
写真 3.4.17.4 久慈川右岸河口部の津波による砂州の浸食。

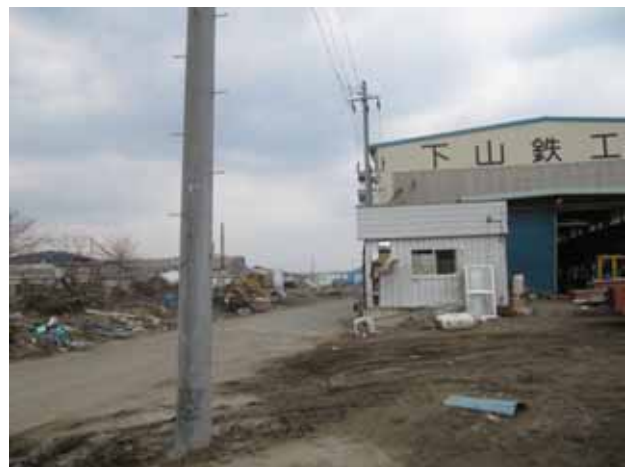
写真 3.4.17.7 久慈川河口部右岸、工場の被災状況。

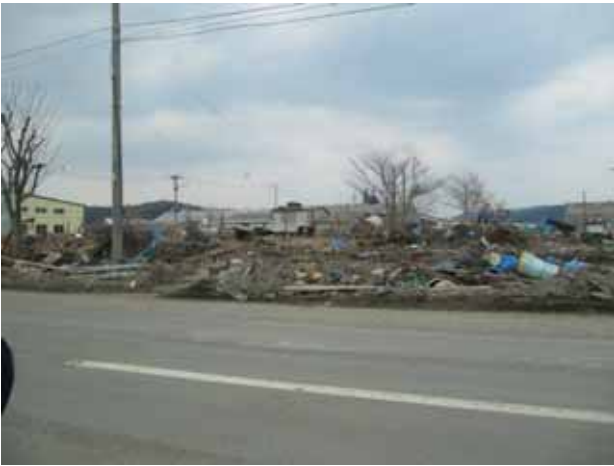
写真 3.4.17.8 久慈川河口部右岸地区の被災状況。

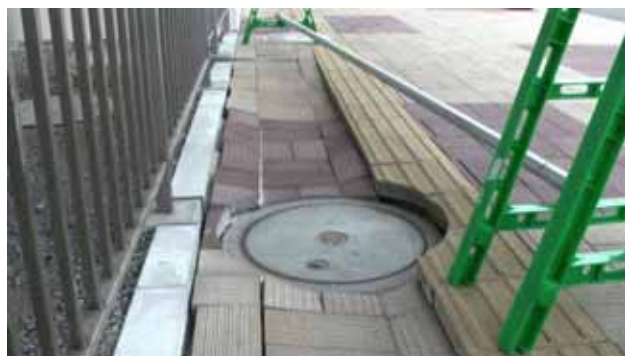
図4-1-2 八戸市長者まつりめぐ広場の沈下

また、国土交通省のプレスリリース東日本大震災（第88報）（平成23年8月29日）²⁾によれば、八戸市の長者まつりめぐ広場において「泥土堆積、遊具及び管理施設損壊」との被害状況が示されている。長者まつりめぐ広場は津波による被害・土砂堆積とは無関係の場所であり、地震発生直後の様子が不明ではあるが、**図4-1-2**に示すように段差や側方変位が生じていることから、液状化によるものと推測される。長者まつりめぐ広場周辺の地盤情報を八戸工業大学で作成している八戸地盤情報データベース³⁾により調べた。まつりめぐ広場および地盤情報の位置図とボーリングデータを元に算出した液状化安全率FL値⁴⁾の計算結果を**図4-1-3**に示す。これらの地盤情報によれば、この地域の周辺地盤は、地下水位がGL-2m程度と浅く、緩い火山灰・砂層が表層付近に体積しており、液状化安全率FLがGL-3m～6m付近で1を下回っている。また、この場所は旧八戸市民病院跡地を公園として再整備した場所であり、公園として整備する際に施工したと思われる排水溝や建物回りで地盤変形が大きく現れている。三沢駅東口と同様、液状化危険度の高い場所における埋め戻し

土の締固め不足が主な要因と推測される。

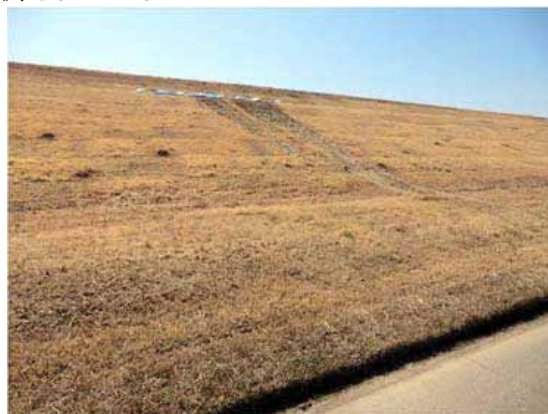
東北地方太平洋沖地震においては、広範囲での強い地震動と津波により、多数の河川堤防が被害を受けている。図4-2-3は、法面を流れる噴砂の後であり、堤体内部が液状化したことを表している⁷⁾。また、図4-2-4は、堤防天端部の変状の様子であるが、基礎地盤が液状化したため河川堤防全体が変形している⁷⁾。この付近においては、多数の液状化の痕跡が確認されている。このように、河川堤防の堤体内あるいは基礎地盤が液状化したために変形した例が数多く報告されている。また、図4-2-5は堤防天端部の縦断クラックの様子である。この付近においては液状化の痕跡は見られず、基礎地盤が軟弱な粘性土であり、これらの沈下により変状を発生させたと推測されている⁸⁾。

図4-2-3 法面を流れる噴砂（吉田川左岸16.5km付近）⁷⁾

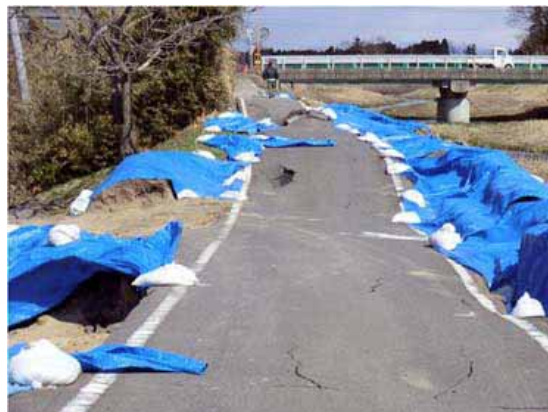
図4-2-4 堤防天端の変状（多田川国道347号線付近）⁷⁾

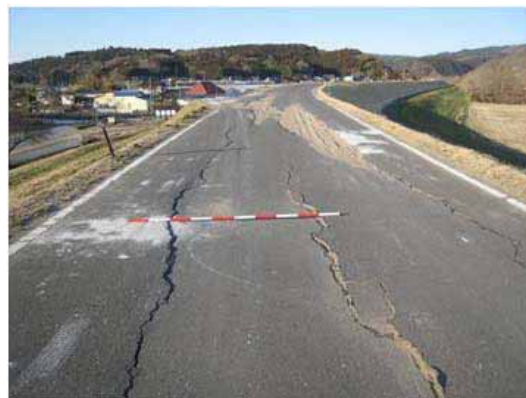
図4-2-5 堤防天端の縦断亀裂（北上川右岸45.5km付近）⁸⁾

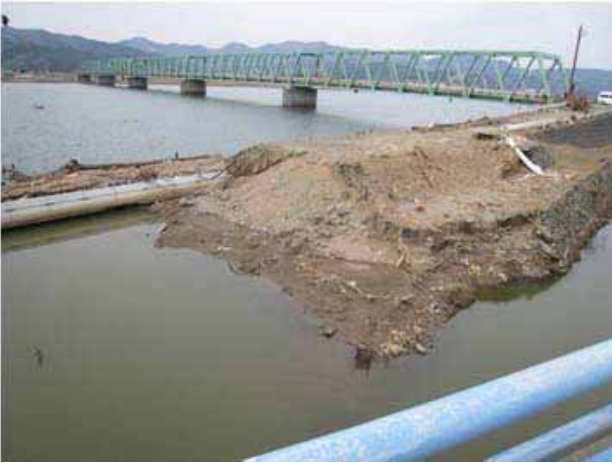
図4-2-6 津波による河川堤防の破堤（新北上右岸4.3km付近，新北上大橋上流部）⁹⁾

図4-2-6には、津波により破堤した河川堤防の破壊の様子を示す。太平洋沿岸一体において、津波の越流・浸食により破堤した河川堤防の報告がある。また、破堤していないものの、越流して裏側の法面が浸食されている例は多数ある（図4-2-7）。

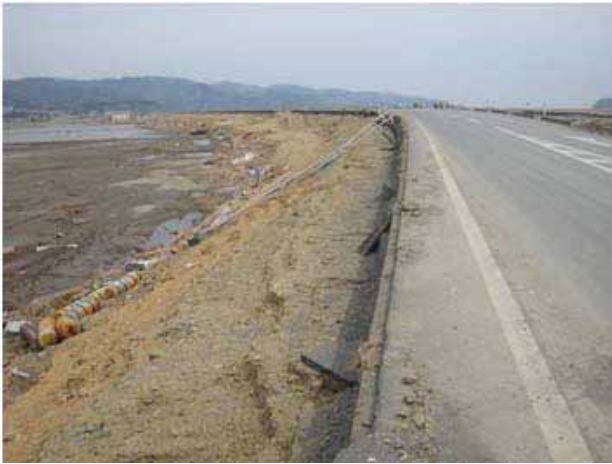
図4-2-7 新北上大橋周辺左岸の河川堤防裏法の浸食¹⁰⁾

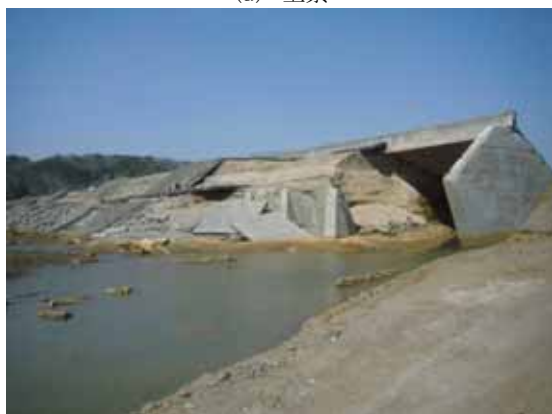
(b) 破堤した部分の脇の内側から洗掘された様子
図4-2-12 宮古湾最奥部津軽石川河口付近の防潮堤

図4-2-12～15には、宮古湾最奥部から野田村までの間の崩壊した防潮堤の様子を例として示す。津波が集中する湾の最奥部などで津波を正面から受けて破堤したものも見られるし、破堤下部分の両脇については流入した水により内側が洗掘された様子も観察される。なお、これらの崩壊した防潮堤の内側では津波により大きな被害が発生している。

このように、防潮堤は文字通り津波被害を水際で防ぐための重要な構造物であり、その高さだけで無く、津波のエネルギーを減少させ、想定以上の津波により越流した場合においても破壊しない構造型態として検討する必要があると感じられる。

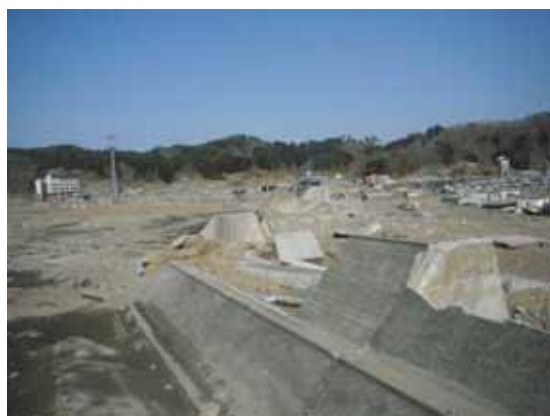
図4-2-13 崩壊した防潮堤（田老地区）

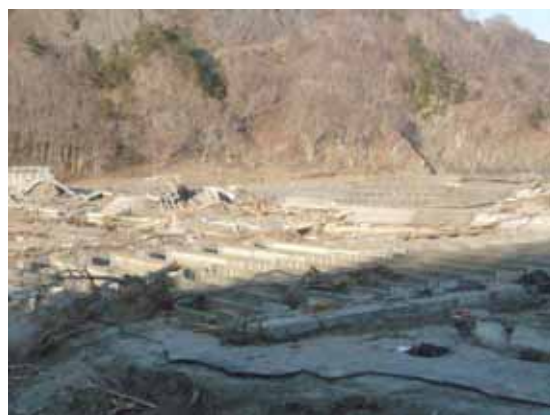
図4-2-14 崩壊した防潮堤（田野畑村明戸地区）

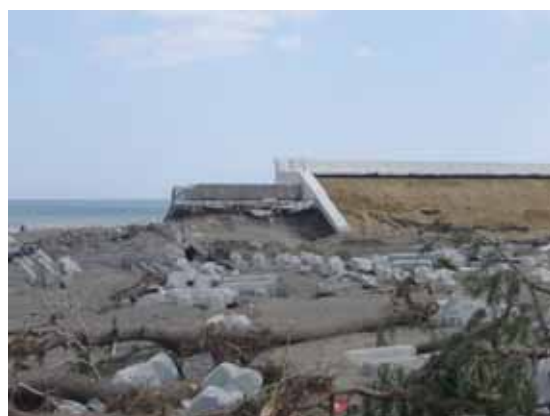
図4-2-15 崩壊した防潮堤（野田村十府ヶ浦）

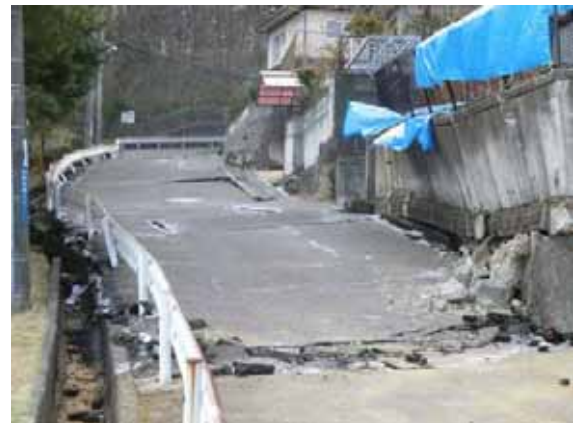
図4-2-19 崩壊した盛土の様子（二戸市）

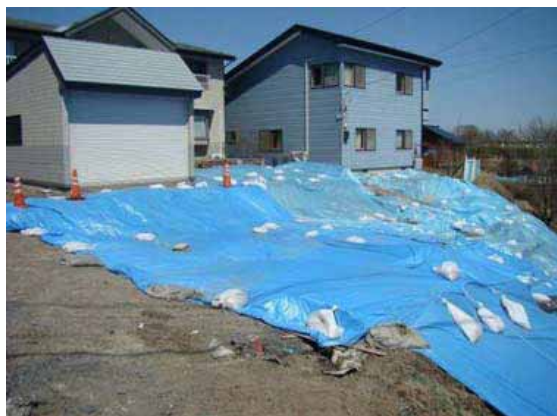
は軽石混じりの火山灰土と思われる。近隣住民の証言によれば、宅地内の水道管が破裂し水が噴き出しており、地震から約15分後に倒壊した。水道管の破裂により土中の水分が多くなり、15時9分に岩手沖で発生したM7.4の余震により倒壊したものと推測される。図4-2-20には、青森県田子町の河川沿いの宅地で発生した盛土部分の崩壊の様子を示す。地震動により盛土部が活動し、護岸擁壁が転倒した。盛土材料は軽石混じりの火山灰土であり、湧水が豊富な場所である。盛土が飽和しており、地震動により崩壊したと考えられる。

図4-2-20 崩壊した護岸・盛土の様子（田子町）

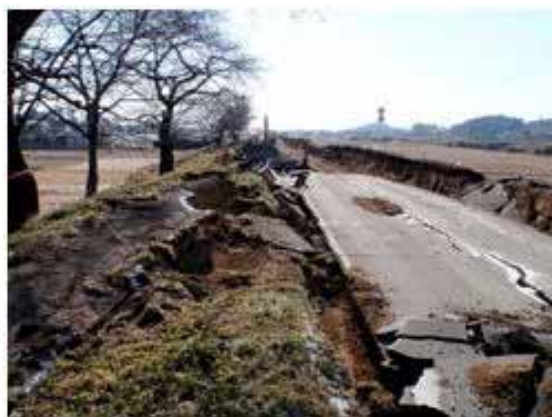
図4-2-21 盛土の側方流動による道路被害（栗原市本吉街道）¹³⁾

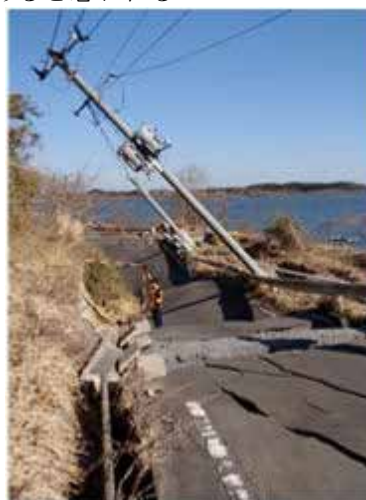
図4-2-22 片切り斜面の崩壊による道路被害（登米市長沼付近）¹³⁾

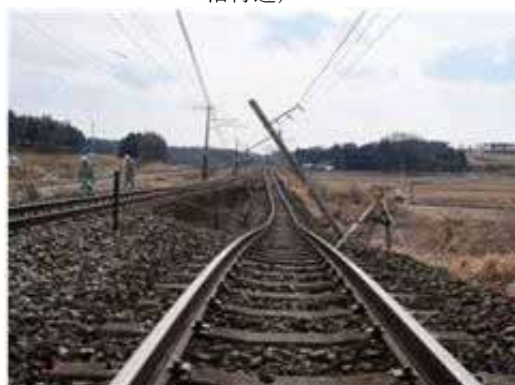
図4-2-23 盛土崩壊による鉄道被害（東北本線梅ヶ沢-新田間）¹³⁾

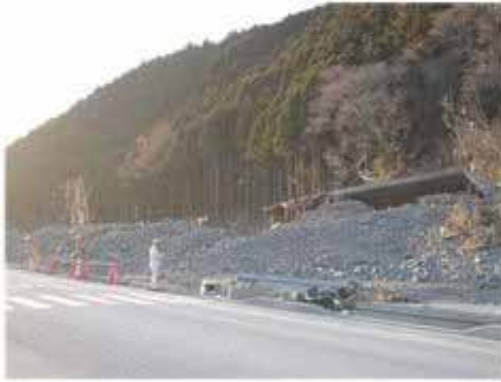
津波による道路や鉄道の盛土・切土の被害も多数報告されている。例えば、図4-2-24、25に示す。津波により道路や鉄道の盛土が洗掘され流出するなどの被害が軽微なものも含めると多数発生した。これについては、青森県八戸周辺や三陸北部についても同様であり、大きな被害は国道45号線においてはそれ程見られないものの、三陸リアス鉄道や県道・市町村道については多数の被害が発生した。図4-2-26には、宮古市における道路盛土の津波による浸食の様子を示す。

図4-2-24 津波による盛土・駅設備流出，擁壁倒壊（気仙沼線陸前戸倉駅）¹⁴⁾

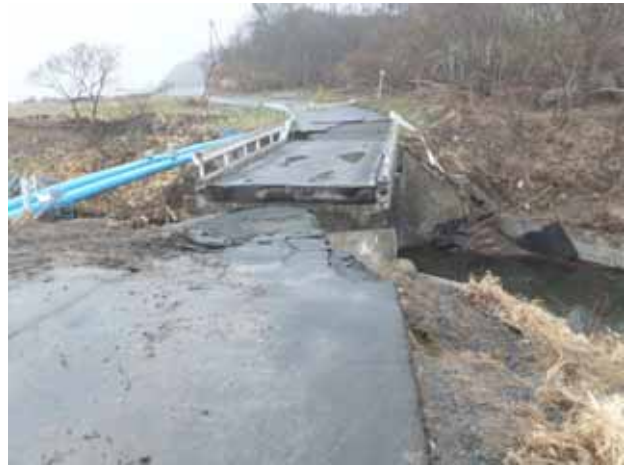
また、今回の津波により、道路および鉄道の橋梁が数多く被災した。橋梁被害の主な物は津波外力による桁の移動と橋台周辺の盛土洗掘による落橋である。津波による橋台周辺の盛土の洗掘と橋台の移動による例を図4-2-27、28に示す。津波危険度の高い地域においては、橋台周辺土の洗掘を防止する対策が重要であると思われる。

図4-2-27 津波による道路橋の橋台周辺の変状（陸前八木）

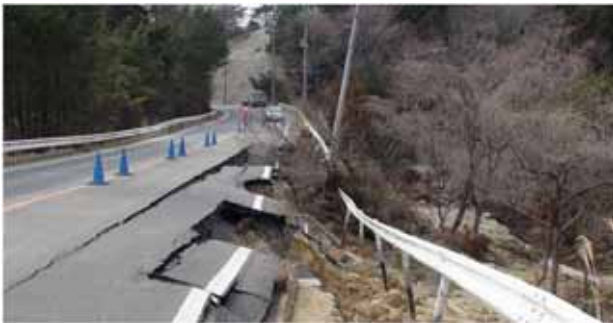
図4-2-25 津波による道路盛土の変状（牡鹿半島）¹⁴⁾

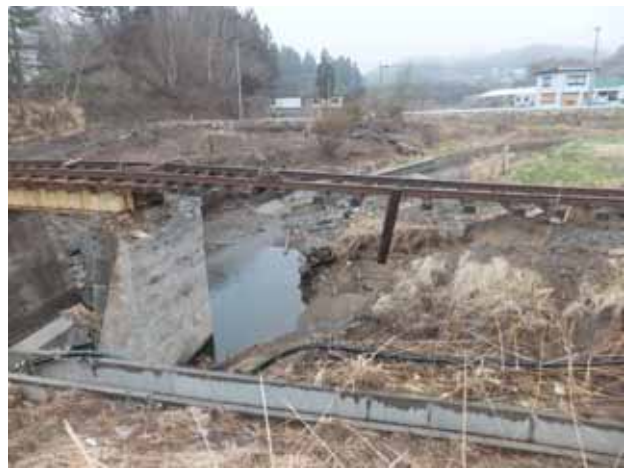
図4-2-28 津波による鉄道橋の橋台周辺の変状（陸前八木駅付近）

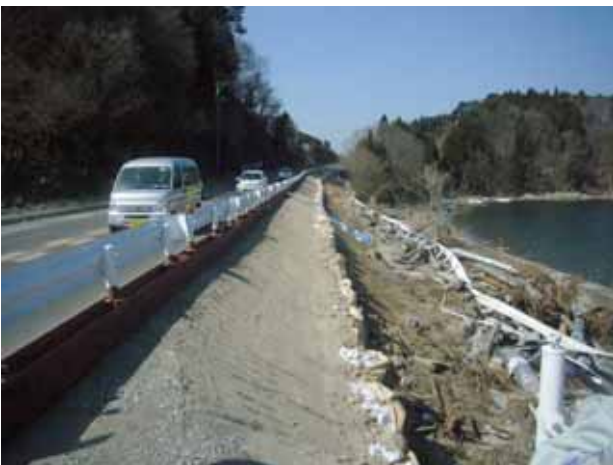
図4-2-26 津波による道路盛土の浸食（岩手県宮古市）

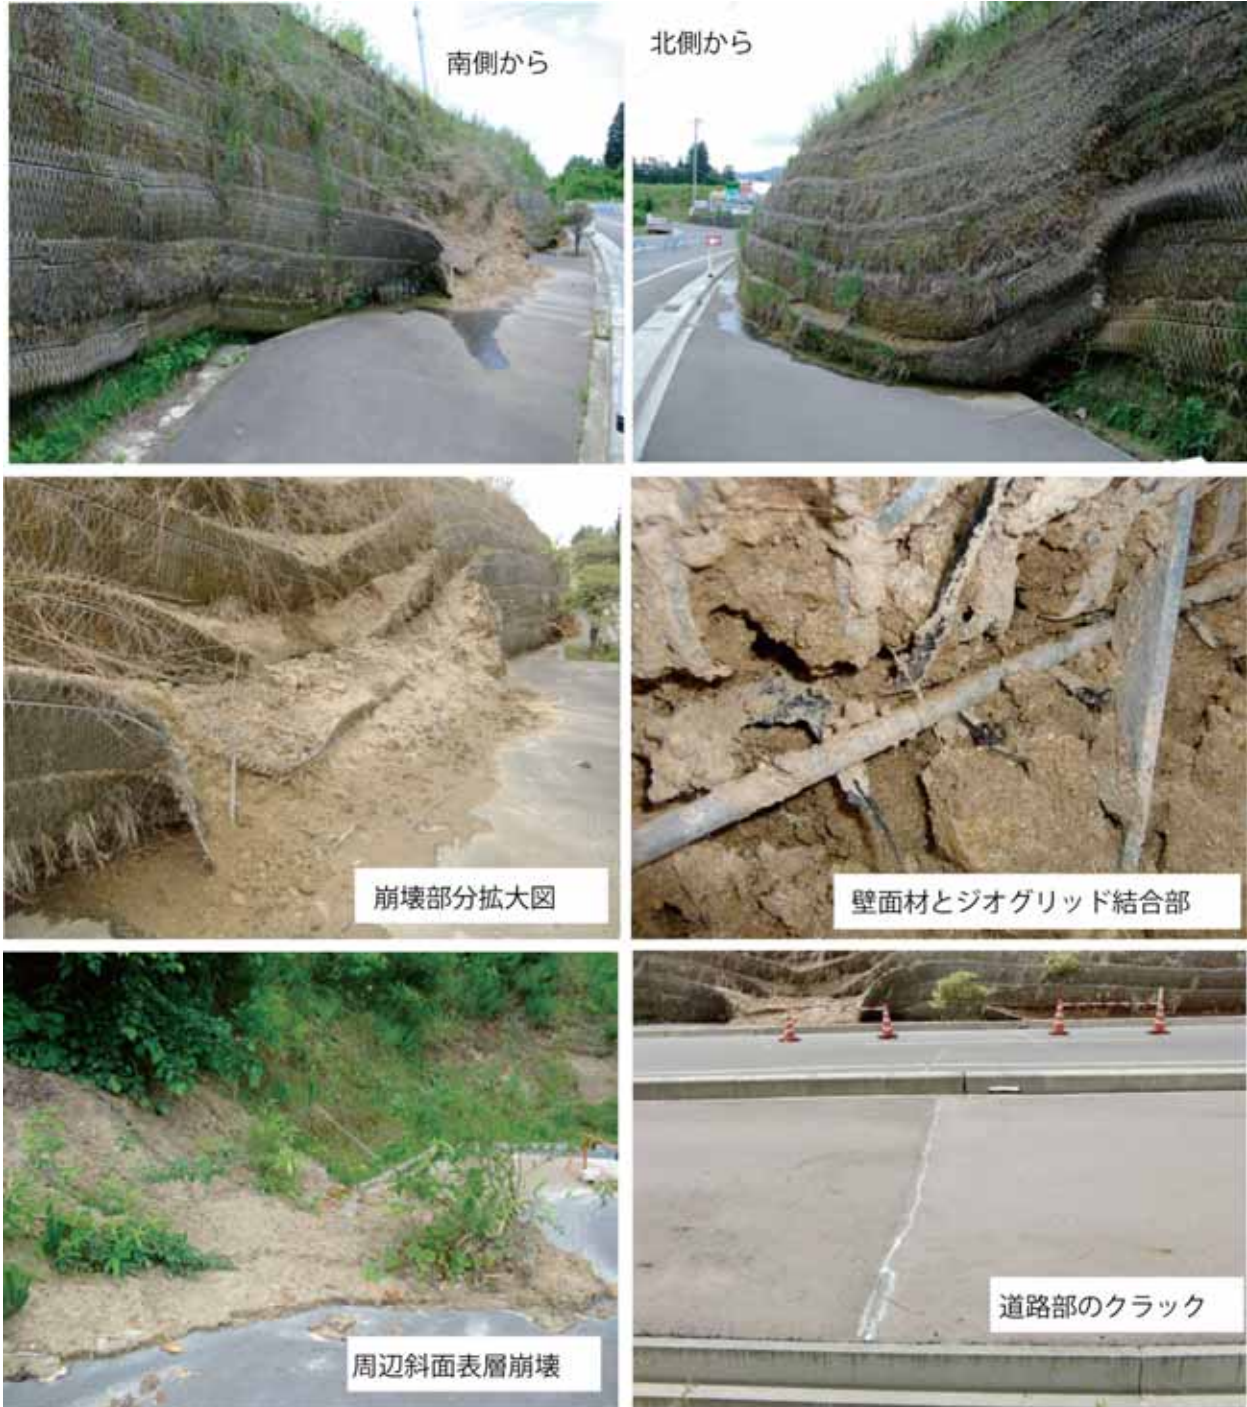
図 4-3-2 崩壊した補強土 (岩手県奥州市水沢区)

図4-3-1に奥州市および一関市での調査地点を示す。なお、同図にはK-NET一関の場所も示しているが、K-NET一関の強震記録によれば、最大加速度は約1000Galであった⁶⁾。まず、調査地点Oの補強土壁はジオグリッドを用いたものであるが、大きく2箇所が崩壊している(図4-3-2)。南側からの写真の部分については、前方に転倒するように崩壊し盛土材が流出している。一方、北側からの写真の部分についてはすべりが発生して前方にはらんでいる。同図(d)に示すように壁面材とジオグリッドの接合部で破断がみられる。また、盛土材料については、詳

細な実験等を行っていないが、南側と北側で異なるように感じられた。調査を実施した前日に降雨があったためか、損傷した補強土壁から水が流れている様子が見られる。なお、貯水タンクに接続する道路に多少損傷が見られるものの、貯水タンクには損傷は見られない。なお、周辺の切土部分も表層が多少崩れており、この補強土壁の前の道路にはクラックが複数入っている。この現場周辺では大きな地震動が発生したことは確かであるが、崩壊の原因として性質の余り良くない発生土を使用していることや水の影響等が考えられる。なお、この現場から直線で400m程の所にあるジオテキスタイル補強土壁については全く損傷が見られず、いたって健全であった。

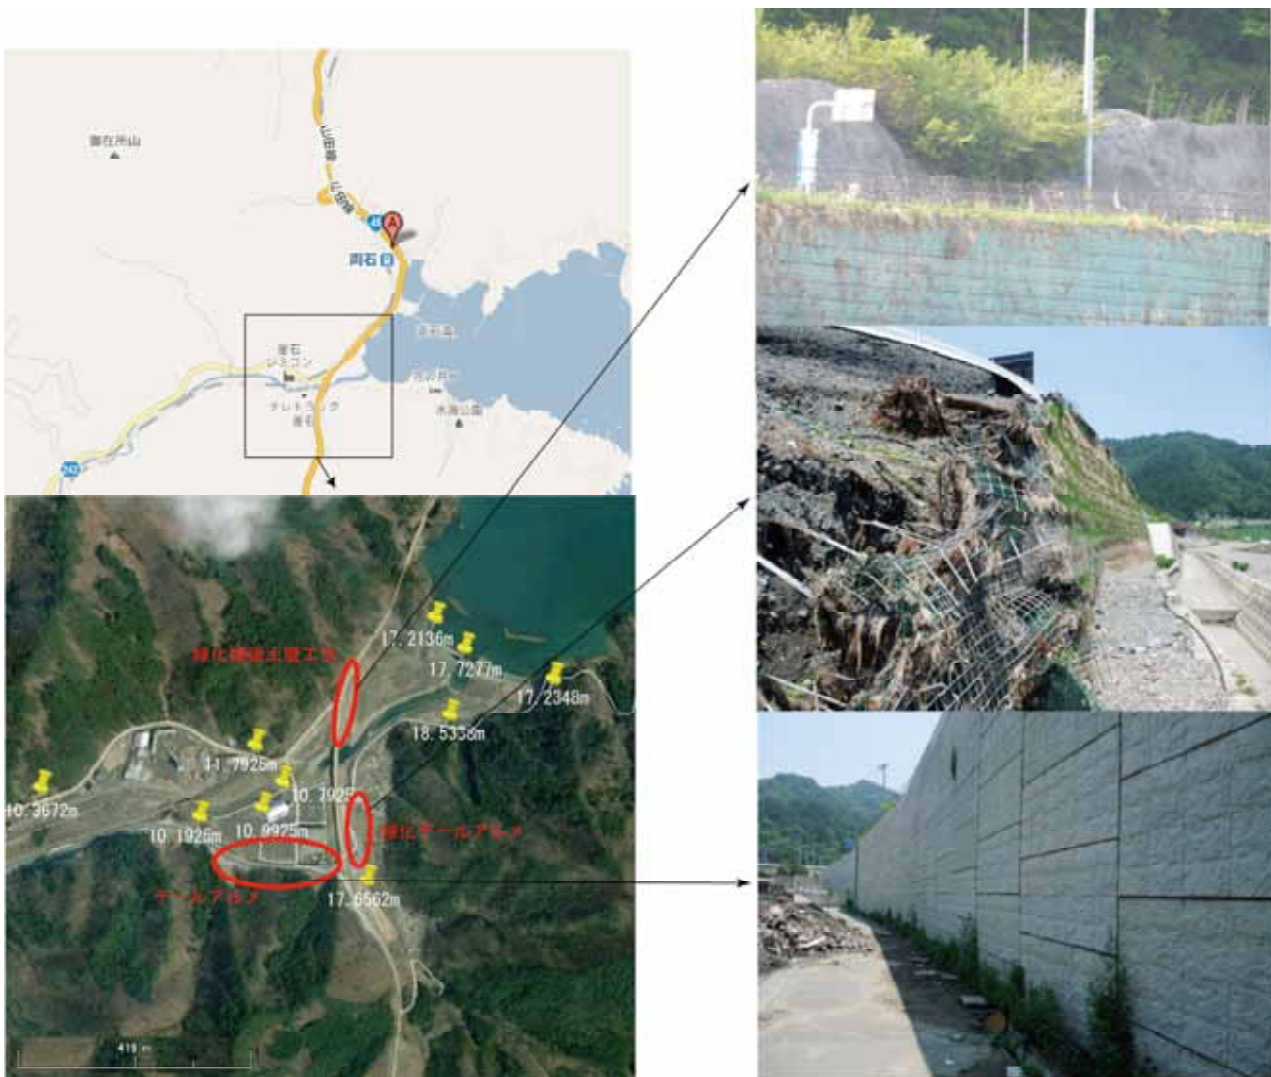
図 4-3-4 岩手県釜石市両石地区の補強土壁の状況

大した衛星写真上には、東北地方太平洋沖地震津波合同調査グループが調査した津波浸水高¹⁵⁾を標記している。衛星写真のほぼ中央南北方向に国道 45 号線があり、河川部分を除いて盛土となっている。盛土の東側においては、津波浸水高が 17～18m であるのに対して、西側は 10～11m と浸水高が低下していて、防潮堤の役割も果たしていることがわかる。国道 45 号線の河川北側の盛土部分には緑化補強土工法が用いられており、河川南側の国道 45 号線取り付け道路および盛土西側には緑化テールアルメあるいはテールアルメが用いられている。なお、衛星写真からわかるように、この地域の平地部分はほぼ全ての建物が破壊されており、大きな被害を受けている。緑化補強土壁工法の部分は両石湾最奥部で津波の波力・高さが最も大きくなる部分であり、津波を正面から受け大幅に越流したと考えられる。盛土上部のフェンスが津波で傾いているが道路舗装部に変状は無く、ほとんど被害は無い。国道への取り付け道路の緑化テールアルメは、盛土上部の看板等も津波により倒れていることから、最上部を大幅に越えたと考えられる。引き波あるいは上部の道路から流れてきた水によって端部が引き抜かれて破損している。しかしながら、取り付け道路も通常に使われており構造物としての機能は失っていない。また、予想よりも盛土材料が流出していない。また、盛土西側のテールアルメについては 10m 程度浸水したが殆ど変状は無く健全な状態を保っていた。釜石市両

石地区においては、想定以上の津波を受けて周囲の建築物の壊滅的な被害と対照的に、補強土壁は一部損傷があるものもあるが機能は保っている。

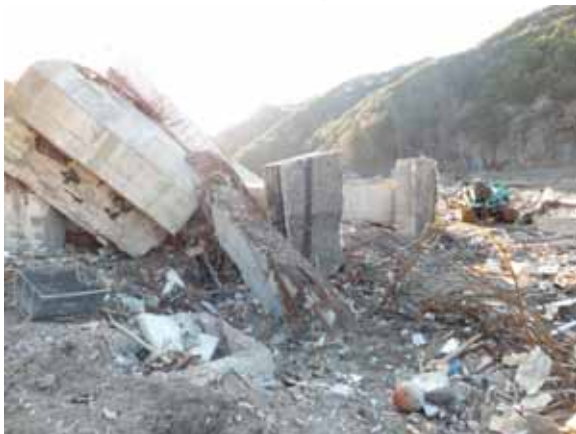
著者が調査を実施した宮古市においても、直接基礎の建築構造物が津波により転倒して、基礎底が見えている状況のものが有った。また、図4-4-2に示すように、三陸リアス鉄道の陸橋の橋脚が津波により転倒して基礎の底部裏が露出している場合もある。直接基礎については、津波の荷重やモーメントに抵抗できずに簡単に構造物が破壊する可能性があり、今後津波外力と構造物基礎について検討が必要と感ぜられる。

図4-4-2 津波により破壊した橋脚の基礎（田野畑村島越地区）

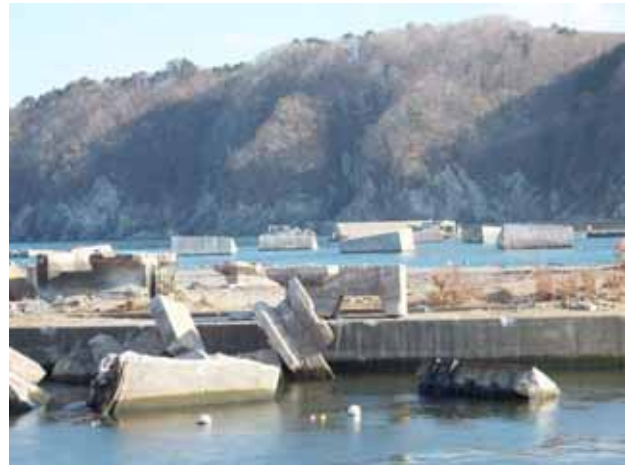
図4-4-3には釜石湾港防波堤の様子を、図4-4-4には八戸港北防波堤の様子を示す。このような重要港湾に設置されたケーソンについても大規模に破壊されている。図4-4-5, 6には、それぞれ、田野畑村島越漁港および宮古市田老地区のケーソンの破壊状況を示す。このように、中小規模の漁港においてもケーソンが大きな損傷を受けている。

図4-4-6 転倒したゲートソン（宮古市田老地区）

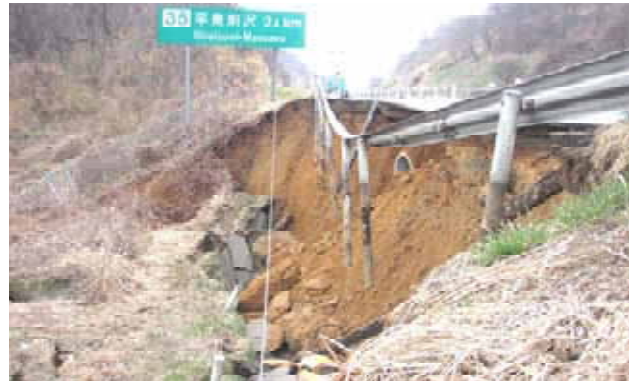
写真4-2-1-6 4/4余震による盛土の崩落
(東北自動車道：NEXCO東日本 提供)

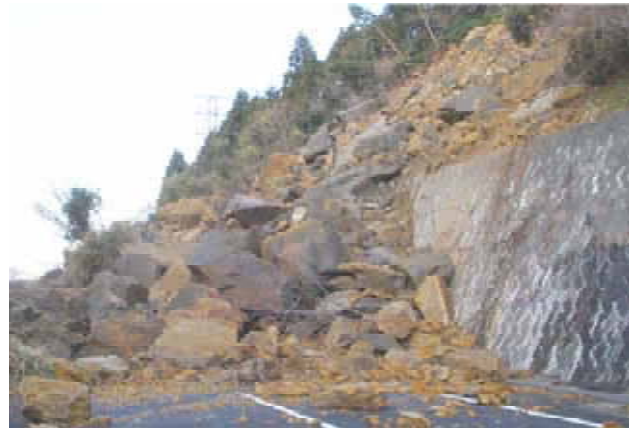
写真4-2-1-7 4/11余震による切土のり面の崩落
(常磐自動車道：NEXCO東日本 提供)

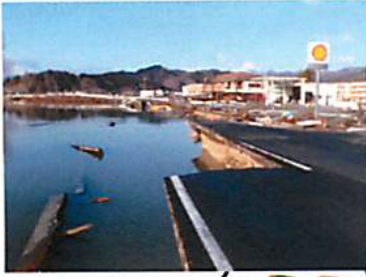
▼写真①(山田町山田:道路流出)

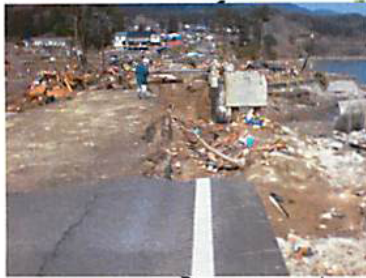
▼写真②(浪板橋:橋台背面盛土流出)

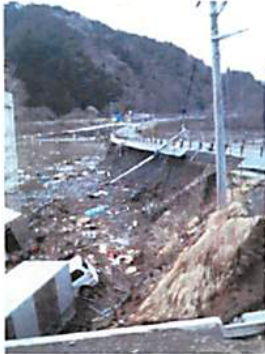
▼写真③(鳥谷坂橋A1:橋台背面盛土崩落)

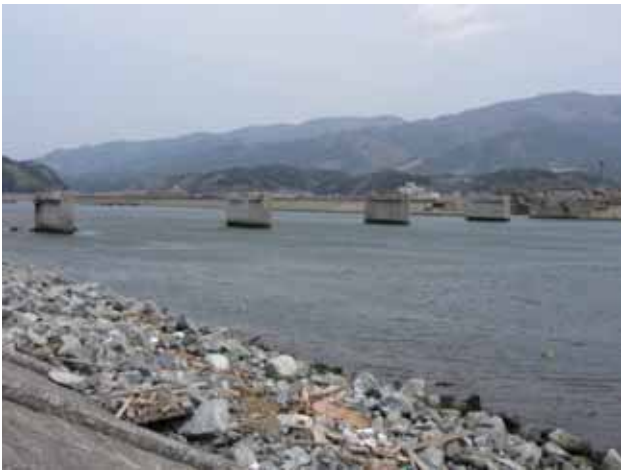
写真 4-2-2-1 橋桁の流出 (気仙大橋 : 陸前高田市)

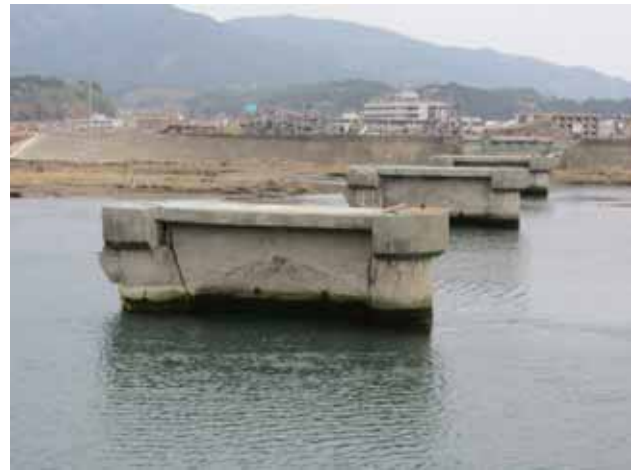
写真 4-2-2-4 橋桁の流出 (姉歯橋 : 陸前高田市)

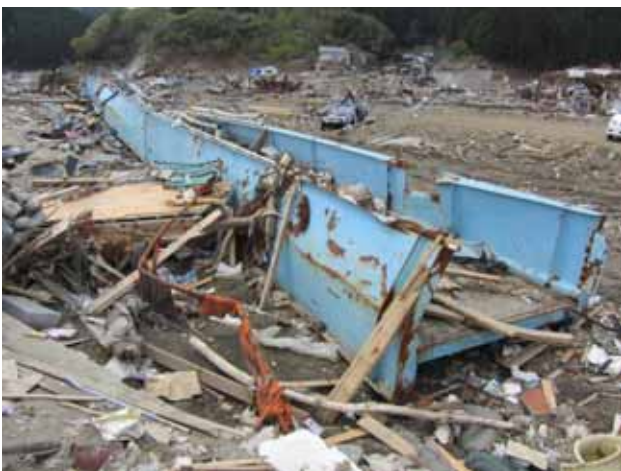
写真 4-2-2-2 流出した上部工 (気仙大橋 : 陸前高田市)

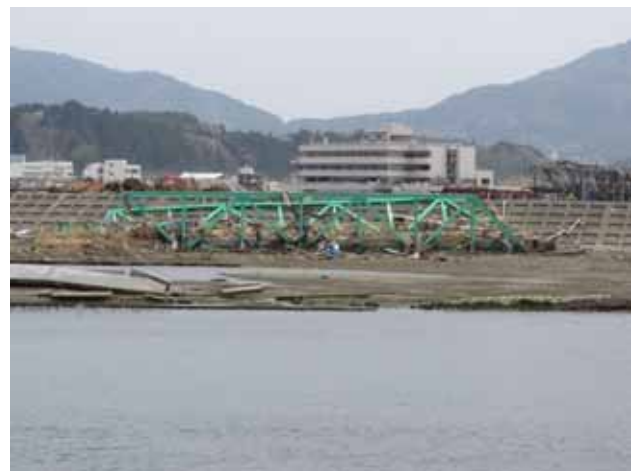
写真 4-2-2-5 流出した上部工 (姉歯橋 : 陸前高田市)

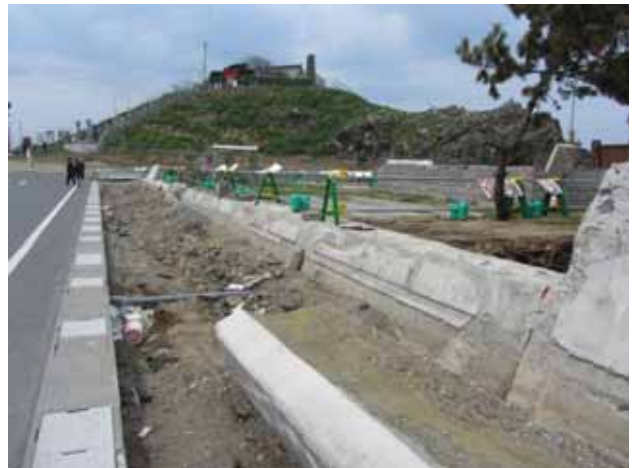
八戸階上線 (県道 1 号)	八戸市蕪島	歩道舗装洗掘	L=110m
	八戸市湊町	湊橋高欄損壊	L=16m
	階上町大蛇	歩道舗装洗掘, 防護柵倒壊	L=110m
橋向五戸線 (県道 15 号)	八戸市市川	歩道, 側溝決壊	L=110m

写真 4-2-2-12 歩道舗装の洗掘 (八戸市蕪島)

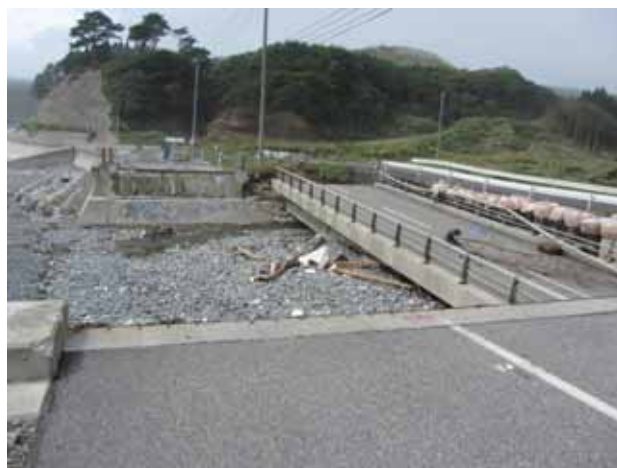
写真 4-2-2-15 桁の落橋 (広内橋: 野田村)

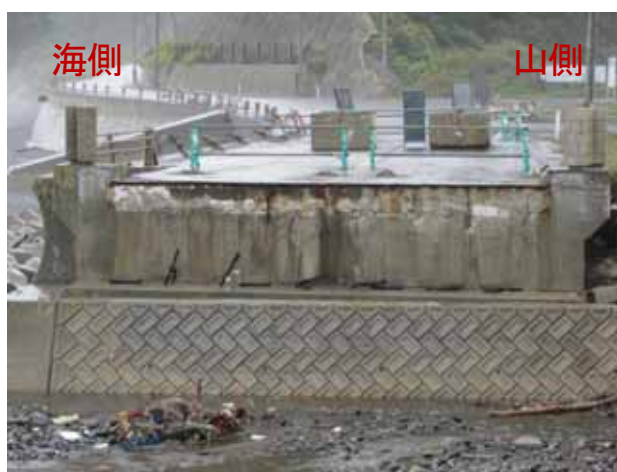
写真 4-2-2-16 橋台部 (広内橋: 野田村)

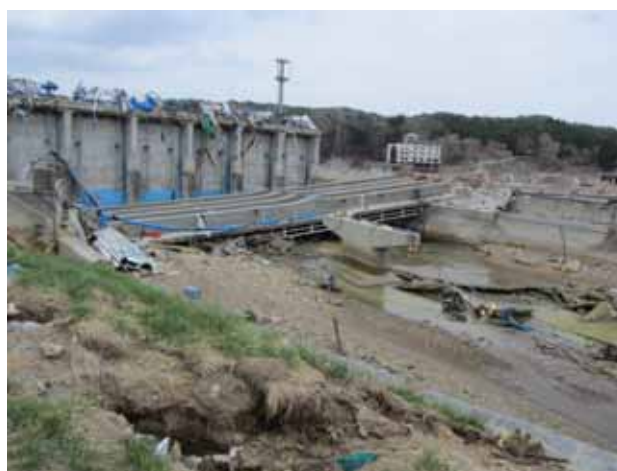
写真 4-2-2-17 桁の落橋 (みなと橋: 宮古市)

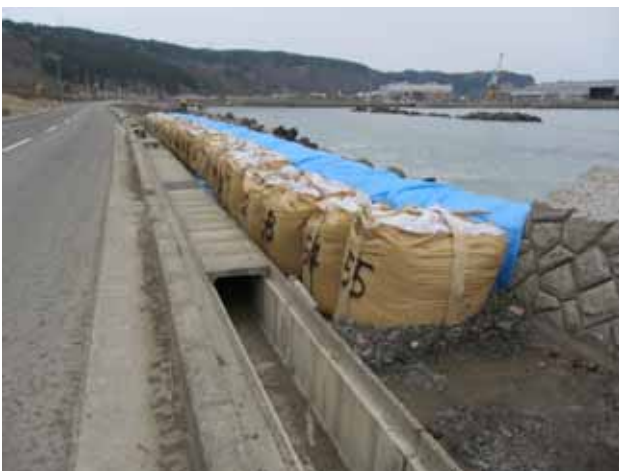
写真 4-2-2-19 護岸の被害（久慈市）

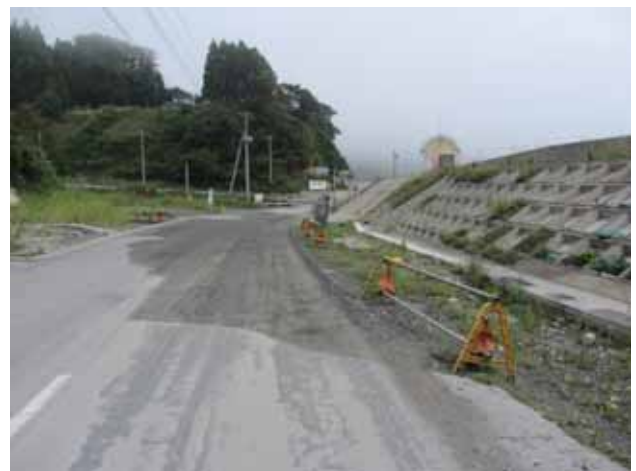
写真 4-2-2-22 舗装の被害（野田村）

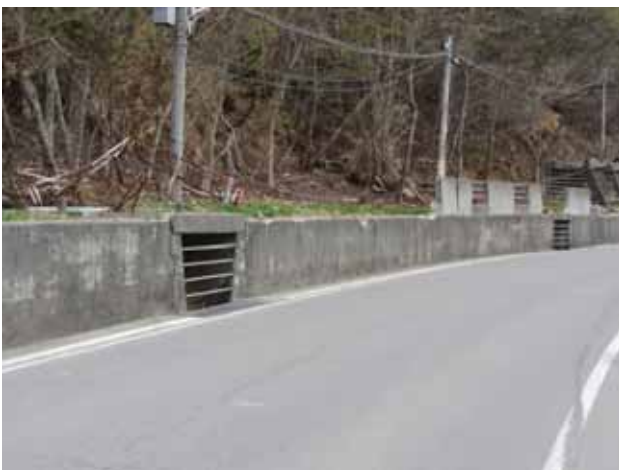
写真 4-2-2-20 防護壁の被害（久慈市）

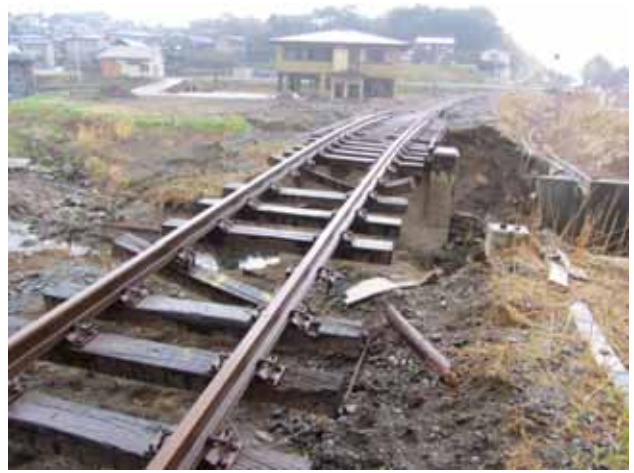
大浜川橋梁 (写真4-3-2-1) は、津波により4径間の鋼桁が流出し、反転している桁も認められる。また、橋脚上面の支承部の破壊状況を観察すると、山側の鋼製沓座のみが山側に傾いているのが確認される (写真4-3-2-2)。洋野町では8.5m程度の津波が来襲しており、単純な水平方向力よりは、むしろ回転モーメントが卓越し橋桁が落ちたものと推察される。八木川橋梁では、橋台背面の盛土部が津波により大規模に流出しており (写真4-3-2-3)、軌道が中に浮いている状態が確認される (写真4-3-2-4)。また、盛土が連続する区間において、道床碎石や線路の流出、軌道変位が激しい (写真4-3-2-5, 写真4-3-2-6, 写真4-3-2-7, 写真4-3-2-8)。このことから、海岸線に隣接し津波の影響を直接受ける盛土部において、その脆弱性が指摘される。

写真 4-3-2-4 線路の状況 (八木川橋梁)

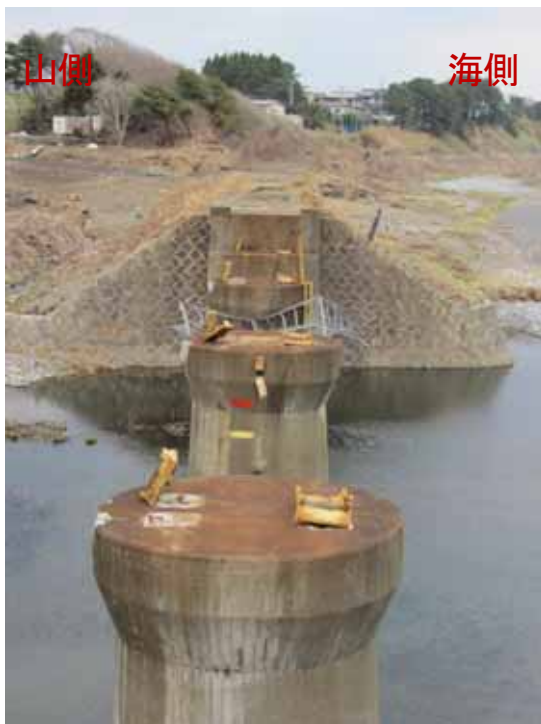
写真 4-3-2-2 橋脚 (大浜川橋梁)

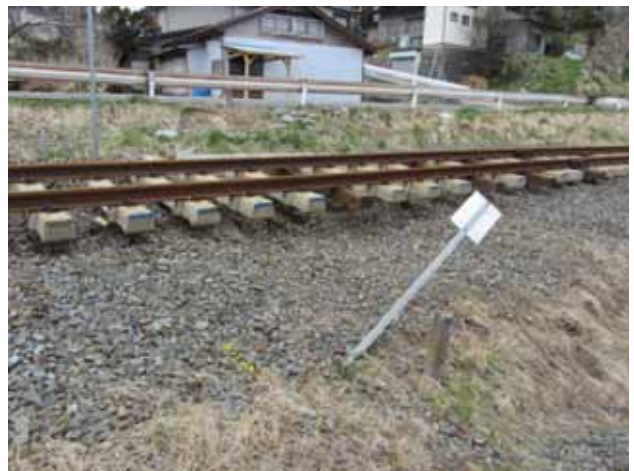
写真 4-3-2-5 道床碎石流出

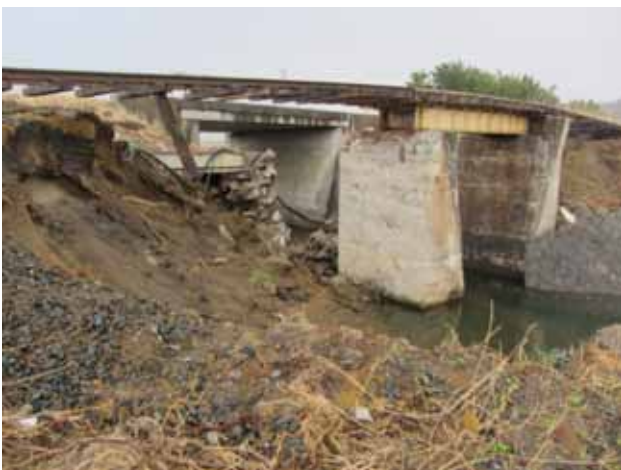
写真 4-3-2-3 盛土流出 (八木川橋梁)

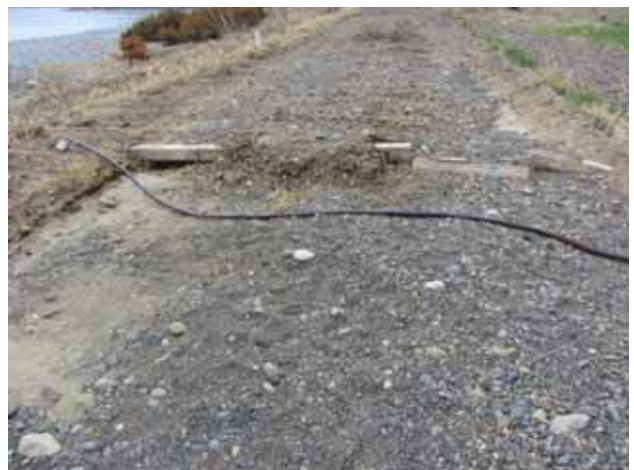
写真 4-3-2-6 線路流出 (大浜川橋梁付近)

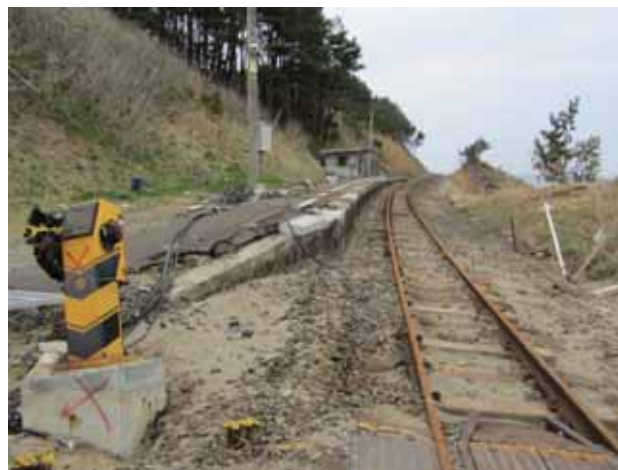
写真 4-3-2-9 駅舎・踏切の被害 (有家駅)

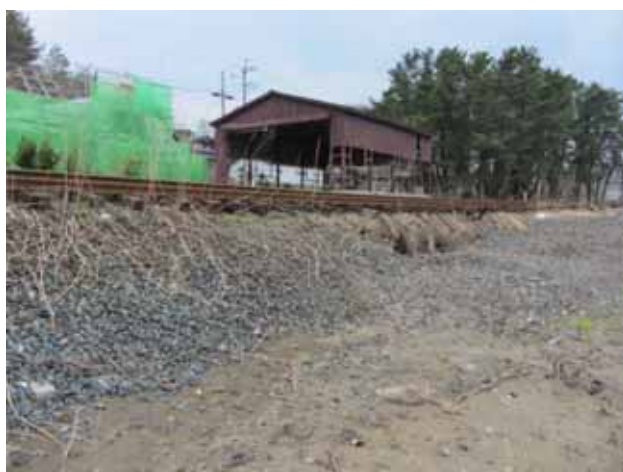
写真 4-3-2-8 軌道変位 (八木川橋梁付近)

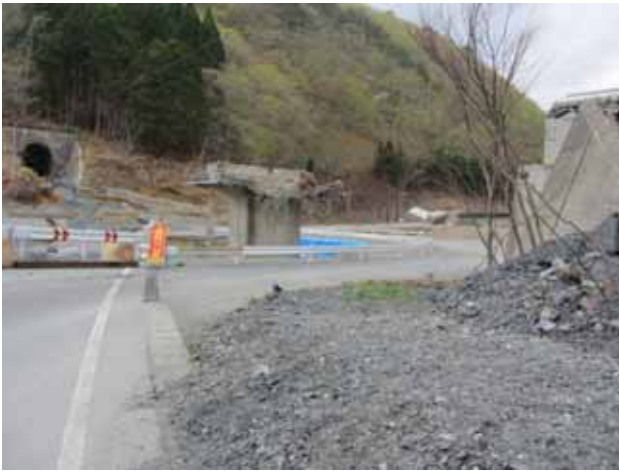
写真 4-3-3-1 橋桁流出 (ハイペ沢桥梁)

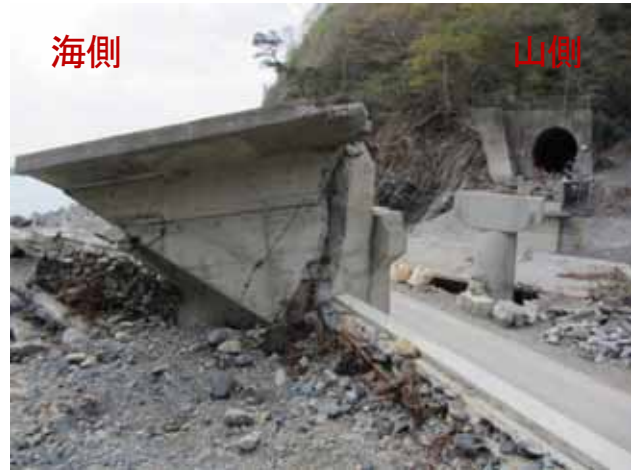
橋脚の大きな損傷が認められる。ハイペ沢橋梁のコンクリート桁および橋台は、津波により100mほど山側に流出している。コイコロベ沢橋梁の橋脚（写真4-3-3-4）は基部から山側に傾いているのに対して、橋台のハンチ部（写真4-3-3-5）は海側に折れ曲がっている。これは、引き波による外力と考えられるが、押し波により破壊されたハンチ部が、引き波により曲がった可能性もある。田野畑村では23.7m（島の越漁港海岸の痕跡）の津波が来襲しており、入り組んだリヤス式海岸特有の地形が津波による外力を増大させたものと推察される。島越駅付近においても、津波によって鉄道施設は壊滅的な被害を受けた（写真4-3-3-6）。橋桁の流出に加えて、コンクリートの橋脚や高架橋が山側に大規模に倒壊しており（写真4-3-3-8, 写真4-3-3-9, 写真4-3-3-10）、鉄筋の抜け出しや破断も確認される。

写真 4-3-3-4 橋桁流出 (コイコロベ沢桥梁)

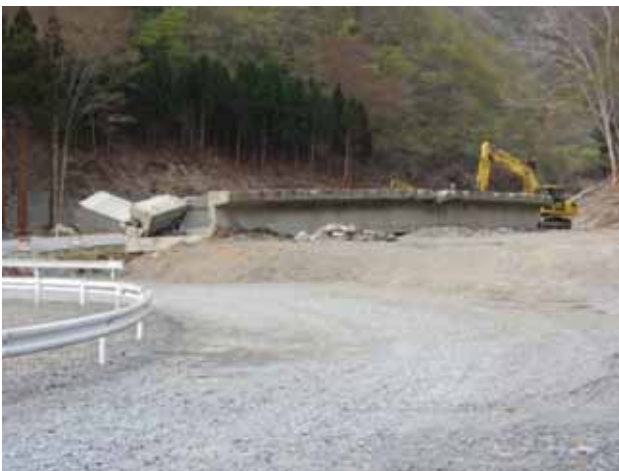
写真 4-3-3-2 流出した桁 (ハイペ沢桥梁)

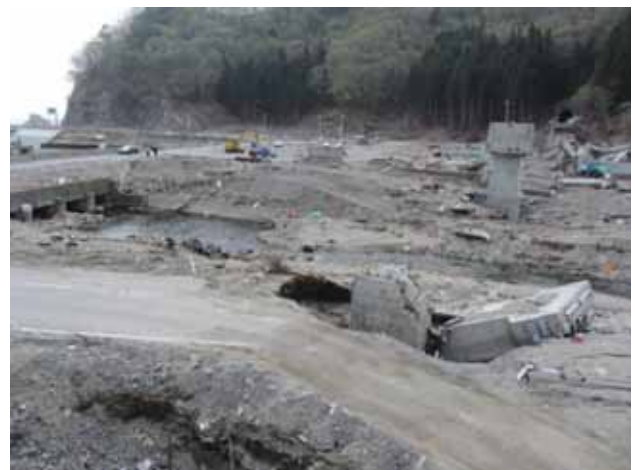
写真 4-3-3-6 潰滅状態の島越駅付近
