2011年東北地方太平洋沖地震 災害調査報告書

2011年11月

八 戸 工 業 大 学
土 木 建 築 工 学 科
防災技術社会システム研究センター

東日本大震災災害調査報告書

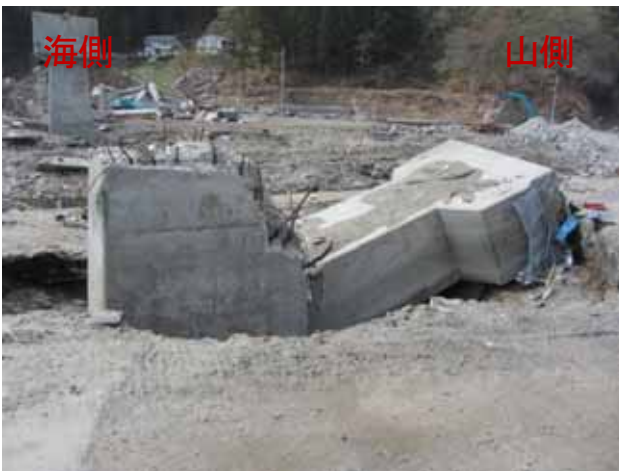
橋脚の大きな損傷が認められる。ハイペ沢橋梁のコンクリート桁および橋台は、津波により100mほど山側に流出している。コイコロベ沢橋梁の橋脚（写真4-3-3-4）は基部から山側に傾いているのに対して、橋台のハンチ部（写真4-3-3-5）は海側に折れ曲がっている。これは、引き波による外力と考えられるが、押し波により破壊されたハンチ部が、引き波により曲がった可能性もある。田野畑村では23.7m（島の越漁港海岸の痕跡）の津波が来襲しており、入り組んだリヤス式海岸特有の地形が津波による外力を増大させたものと推察される。島越駅付近においても、津波によって鉄道施設は壊滅的な被害を受けた（写真4-3-3-6）。橋桁の流出に加えて、コンクリートの橋脚や高架橋が山側に大規模に倒壊しており（写真4-3-3-8, 写真4-3-3-9, 写真4-3-3-10）、鉄筋の抜け出しや破断も確認される。

これら被災した多くの構造物では、橋脚基部やラーメン高架橋のハンチ部を起点とした曲げ破壊型の様相を呈している。破壊の主要因は津波による外力と考えるのが

写真4-3-3-8 倒壊した橋脚（島越駅付近）

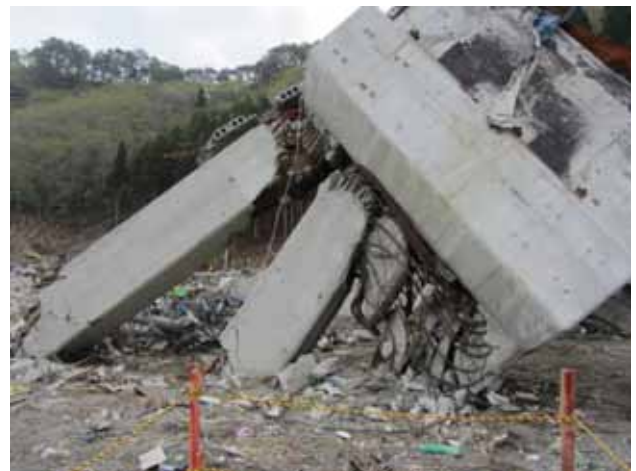
写真4-3-3-10 倒壊した高架橋②（島越駅付近）

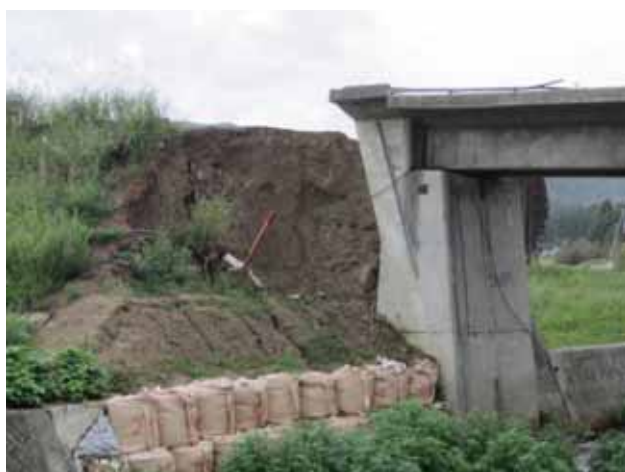
さらに、陸中野田駅～野田玉川駅の区間においては、防潮堤の決壊により国道45号線と並走する線路が殆ど流出した（写真4-3-3-11）。また、同米田地区においては、国道45号線を超えた津波によって、海岸線から約300mに位置する線路や橋台背面盛土の流出が確認されている（写真4-3-3-12）。

写真4-3-3-12 橋台背面盛土の流出（野田村）

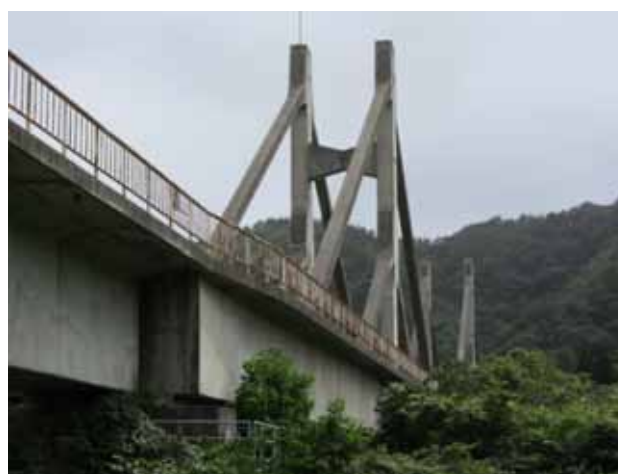
写真 4-3-3-15 小本川橋梁（岩泉町）

一方、橋桁の地上高が33mの安家川橋梁等、津波による直接的な影響を受け難い橋梁（写真4-3-3-13, 写真4-3-3-14）、あるいは比較的的内陸側に位置する橋梁（写真4-3-3-15）については、地震動による大きな損傷は認められなかった。しかし、一部の橋梁では津波や地震動によると考えられる排水装置の損傷が確認された（写真4-3-3-16）。よって、構造物の長期的な耐久性の観点から、排水装置の速やかな機能点検と必要に応じた補修が望まれる。

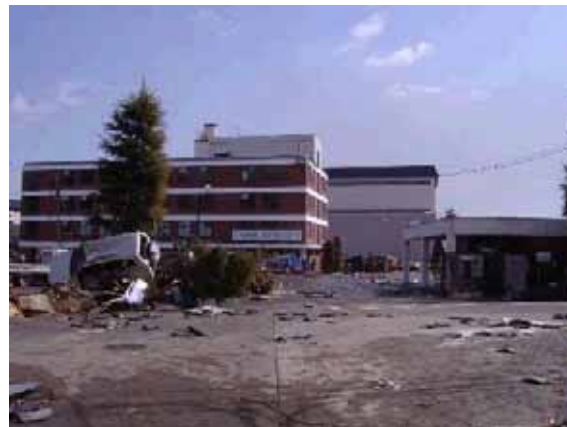
写真 6-3-1 仙台火力発電所の津波による被害状況 (宮城県七ヶ浜町)

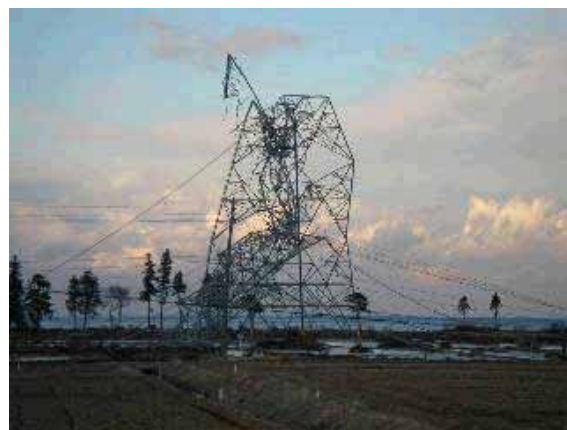
写真 6-3-2 送電鉄塔の折損状況 (福島県南相馬市)

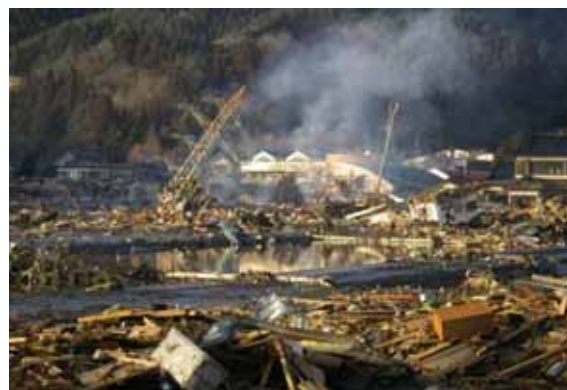
写真 6-3-3 送電設備の地震による設備被害 (岩手県大槌町)

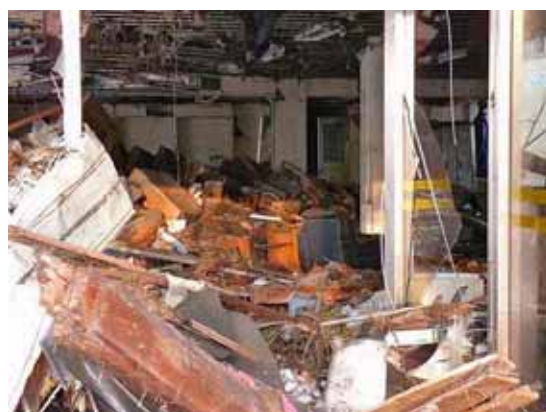
写真 6-3-5 岩手県、大町ビルの被災
NTT 東日本 HP から

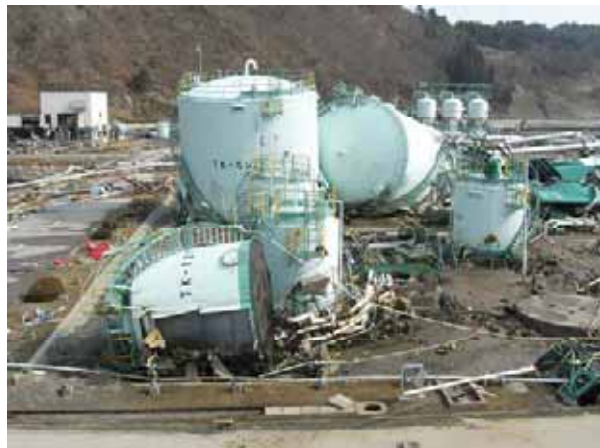
津波によって、用役設備、電気設備、排水処理設備、地上タンク等の地上荷役施設はほぼ全壊した。海上荷役設備は、係留ブイの流出、防災船が大破、油回収船も損傷した。しかし、地下岩盤備蓄タンクは、防潮扉を適切に処理できたことから、海水流入が避けられ、備蓄されていた原油が、外部に流出することはなかった。

写真 6-3-6 地上施設の被災状況
提供：久慈国家石油備蓄基地

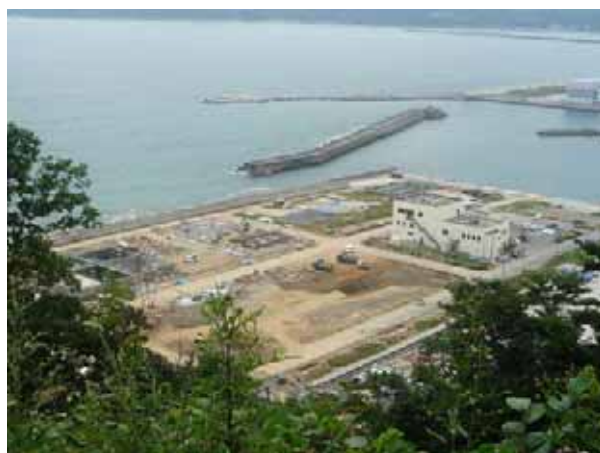
写真 6-3-6 地上設備の復旧 8/31 撮影

今回の被災を受けて、地上施設の一部の地下化や、非常用電源設備の高台への移転などを検討しながら、

地上施設の復旧を実施中である。

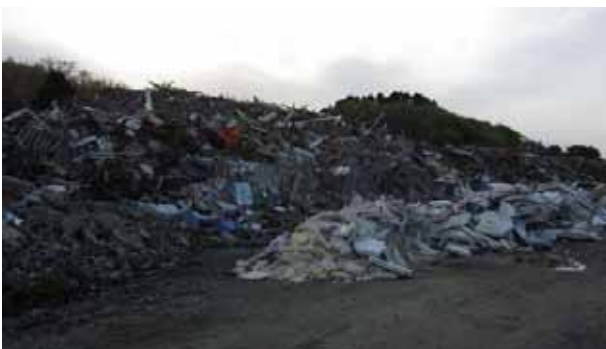
写真 8-1-10 洋野町八木港

岩手県洋野町では、住家・非住家を合わせて、全壊 10 棟、大規模半壊 16 棟および一部損壊 5 棟であった。被害が大きかったのは、種市および八木港周辺であり水産・漁港施設の被害が大きい。廃棄物は、八木港に仮置されている（写真 8-1-10）。混合廃棄物 10,879m³、金属類 1,094m³、八木港の港湾施設のコンクリートガラが 4,727m³ など合計 11,972m³ である。現在は、コンクリートガラの破碎および委託処理が実施されている。

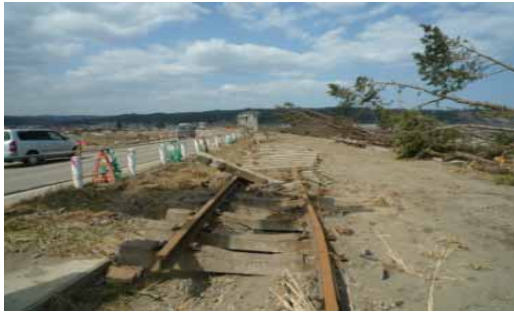
コンクリートの枕木ごと引きちぎられた三陸鉄道（野田村）

4月初旬、本学の土木工学専攻の大学院生、金子准教授に同行し、岩手県北最大の被災地となった野田村へと視察に出かけた。野田村では50名を超える死者、行方不明者を出した。津波は、高さ8メートルを超える防潮堤の一部を決壊しながら乗り越え、防潮林の赤松林をなぎ倒した後、国道45号線と併走する三陸鉄道線路をコンクリートの枕木ごと引きちぎって国道を超えた。国道沿いの住宅街はあたかも焼け野原となり、約1キロ離れた街の中心部へ向かって更地状態が続いている。息を呑む惨状である。
