高齢者のための観光施設バリアフリー状況調査及び 広域観光ガイドマップの一提案に関する研究 ——青森県三八地域を例として——

安部 信行[†]

Research on the barrier-free conditions of the tourist-facilities for elderly people, and a proposal of the regional tourism map -In the case of Sanpachi Region Aomori Prefecture-

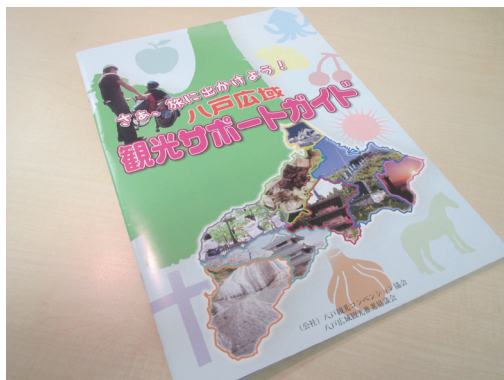
写真-1 観光広域ガイドマップ

従来の観光ガイドマップは観光、食事、体験、行動の4つと大まかに構成されているが、今回の観光マップは従来のものに付加価値をつけたものとなっている。完成したマップを写真-1に示す。

このマップの最大の特徴は、高齢者や障がい者のみに限らず、できるだけ多くの人々が利用できるように施設の段差解消などのハード面と、人の心の部分にあたるソフト面が連携したユニバーサルデザインがコンセプトになっている。

観光ガイドマップの構成は、各市町村のマップにコンテンツを加えたものを見開きで閲覧できるようにし、全域のマップは折り込みとして添付されている。また、宿泊施設の情報には、バリアフリールームの設置状況をはじめ、多目的トイレ、浴室、ベッド、車いすの貸出状況、介助サービスなどの情報を取り入れている。また、最寄りの医療機関の情報を取り入れたところも特徴である。更に、このマップにはオリジナルのピクトグラムによる表示によって直感的に見やすい工夫が施されている。

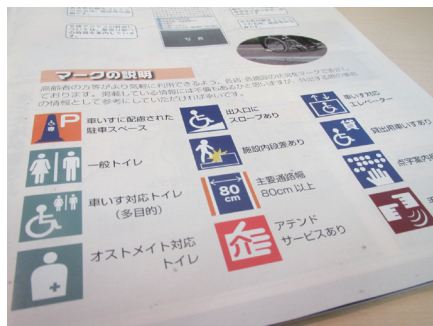
写真-2 一般色覚（C型）の見え方

一般色覚者が**写真-2**のような色彩に見えるのに対して、**写真-3**のように見える色弱者も少なくない。以上のようなことから、色彩に配慮することは今後必須の条件となる。そこで、今回は特にピクトグラムや各市町村のカラー及び各市町村の特産物をモチーフにしたハッチングにカラーユニバーサルデザインを取り入れた。
