2011年東北地方太平洋沖地震 災害調査報告書

2011年11月

八 戸 工 業 大 学
土 木 建 築 工 学 科
防災技術社会システム研究センター

東日本大震災災害調査報告書

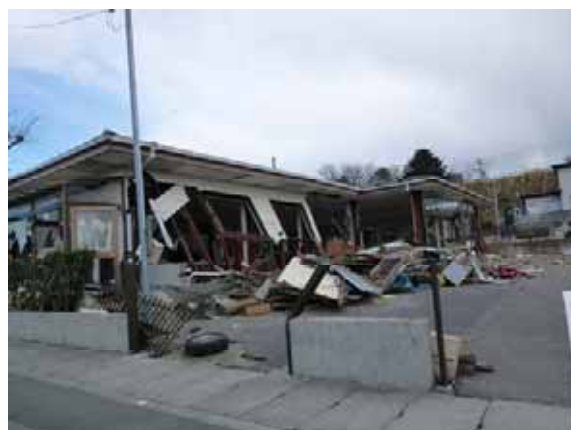
写真 2-3-1 鮫観光案内所

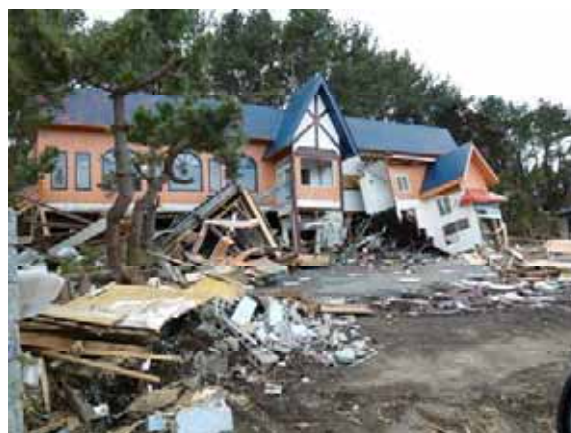
写真 2-3-2 レストランの被災，階上町

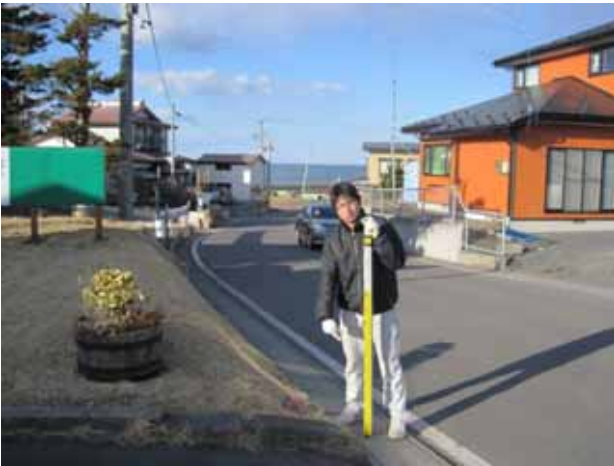
写真 3.3.1.5 階上町大蛇漁港の上に位置する野沢努さん宅前の津波遡上点。地区の人に教えられた津波遡上点。写真中央にある車の左民家は浸水被害あり、右側のオレンジ色の民家は浸水被害なし。津波遡上高 10.73m (TP)

写真 3.3.1.5 は階上町大蛇漁港の上に位置する野沢努さん宅前の津波遡上点を測定しているところを示したものである。地区の人に教えられた津波遡上点である。写真中央にある車の左民家は浸水被害があり、右側のオレンジ色の民家は浸水被害はなかった。この津波遡上高は 10.73m (TP) である。

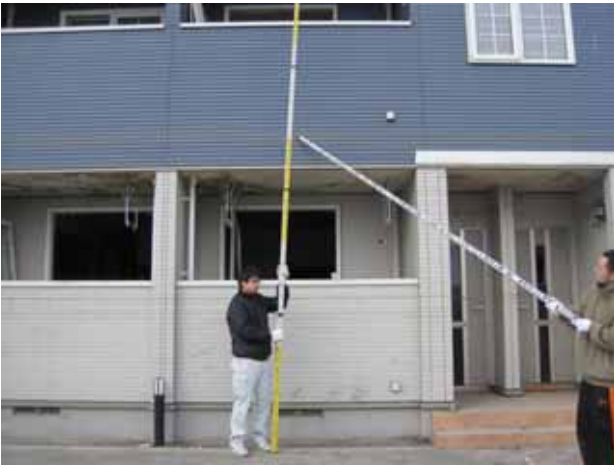
写真 3.3.2.1 八戸市市川地区津波痕跡高 地盤高 3.01 m 津波痕跡線高 3.20m 津波 6.21m。

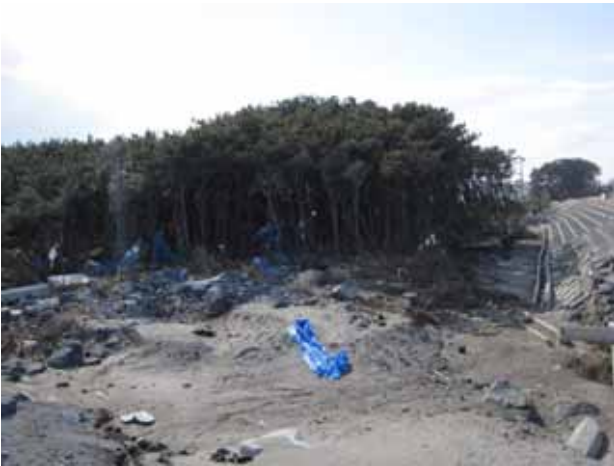
写真 3.3.2.2 海岸林を通過して津波は背後の住宅地を襲う（写真 3.3.2.1はこの林の背後）。津波 6.21m。

写真 3.3.2.2 は市川地区の海岸林を示したもので、この海岸林を通過して津波はこの林の背後の住宅地を襲っている。写真 3.3.2.1 はこの林の背後にある。ここの津波は 6.21mである。

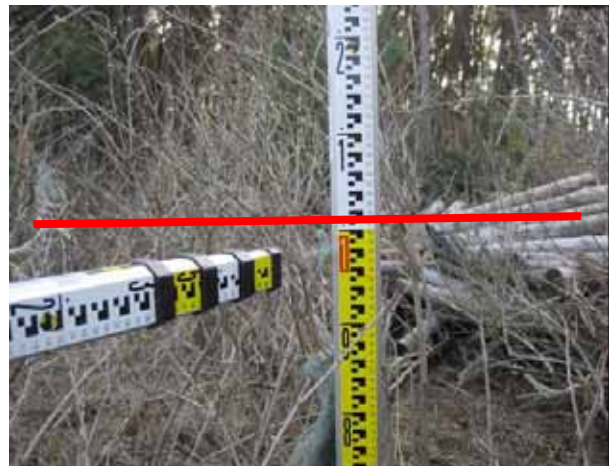
写真 3.3.2.9 奥入瀬川右岸市川水産加工団地北側津波遡上水深 0.99m（＝堤防越流水深）。赤線；津波水面

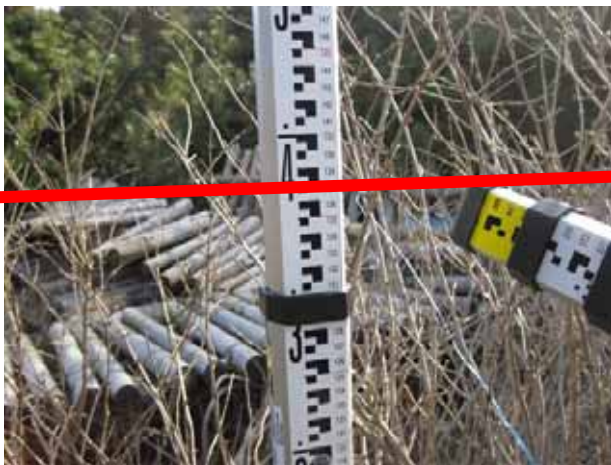
写真 3.3.2.10 奥入瀬川右岸市川水産加工団地中間 津波遡上水深 1.36m（＝堤防越流水深）。赤線；津波水面

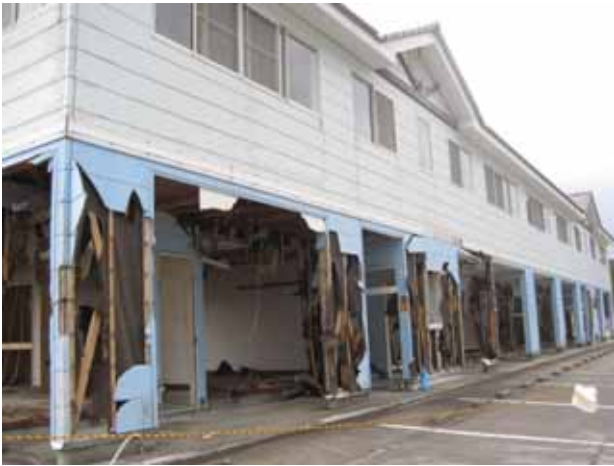
写真 3.3.19 三沢漁港港内の保養所被災状況。津波；7.44m (TP)。

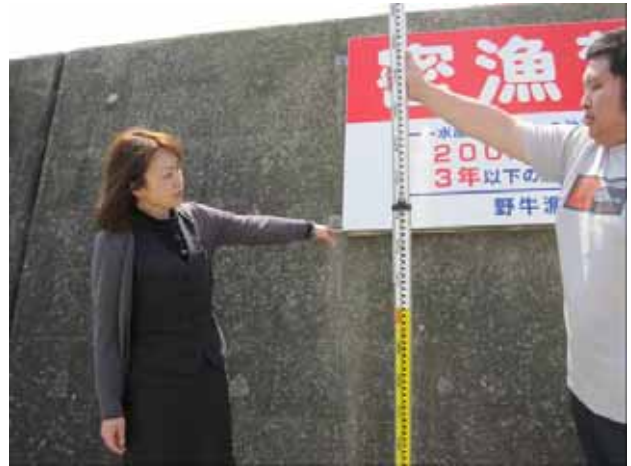
写真 3.3.4.5 野牛漁港、津波痕跡高。津波；2.35m（TP）。

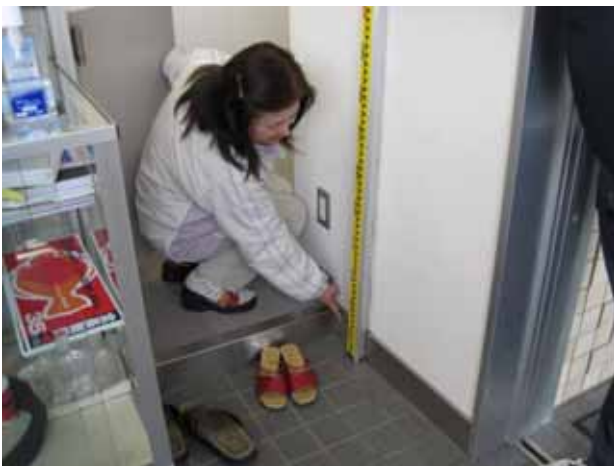
写真 3.3.4.3 尻労漁港、漁協事務所の津波痕跡高を教えてくださいました漁協職員。津波；2.05m（TP）。

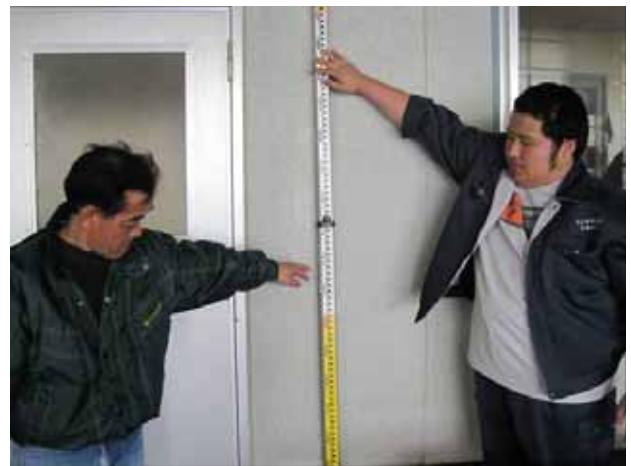
写真 3.3.4.6 関根漁港の津波遡上点。津波；2.29m（TP）。

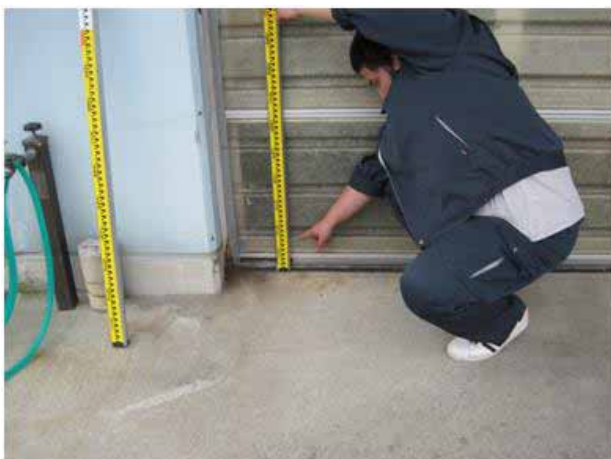
写真 3.3.4.7 下風呂漁港の津波遡上点。津波；1.90m (TP)。

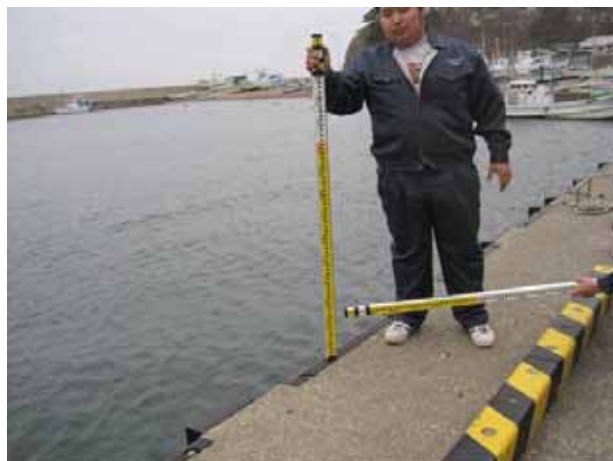
写真 3.3.4.10 は材木漁港の津波測定状況を示す。津波は1.34m（TP）となった。

写真 3.3.4.10 材木漁港の津波。津波；1.34m (TP)。

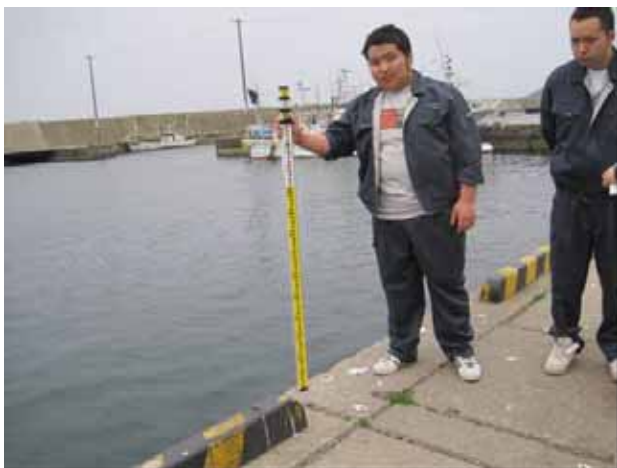
写真 3.3.4.8 易国間漁港の津波。波高；1.54m (TP)。

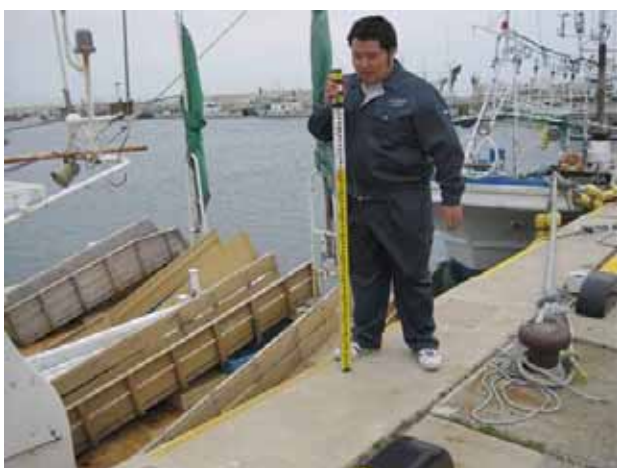
写真 3.3.4.9 は下手浜漁港の津波遡上点（岸壁天端）を示す。津波は1.52m（TP）である。

写真 3.3.4.9 下手浜漁港の津波。津波；1.52m (TP)。

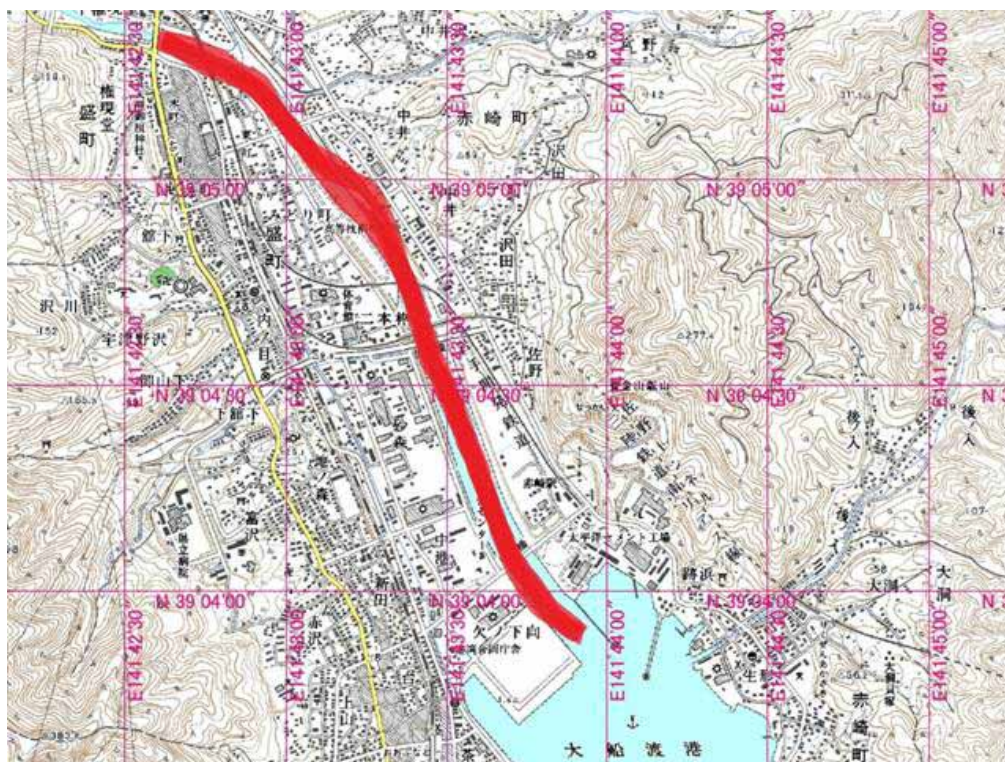
図3.4.1.1 調査地点 大船渡市盛川。赤色太線：津波遡上範囲、遡上点は現地漂流物を確認し、GPSを用いて測定。

津波は川とその背後地の両岸を遡っており、被害は大きい。川を遡った津波は三陸自動車道橋脚の近くまでに達している（図3.4.1.1 赤色範囲）。被災状況を写真3.4.1.1～22に示した。河口を走った津波の波高は9.8mあるが河口地形や大幅な土砂輸送は見られなかった。しかし、県道の橋の欄干は被災を受けて折れ曲がっているが橋桁は飛ばされずに残っており、橋としての機能は維持している。

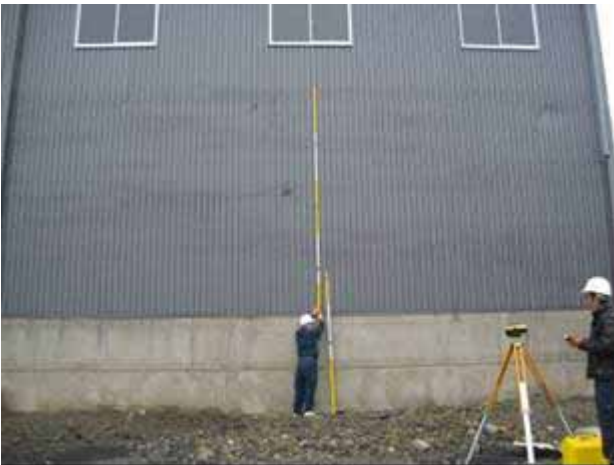
写真3.4.1.8 盛川右岸 津波痕跡高 8m (TP)

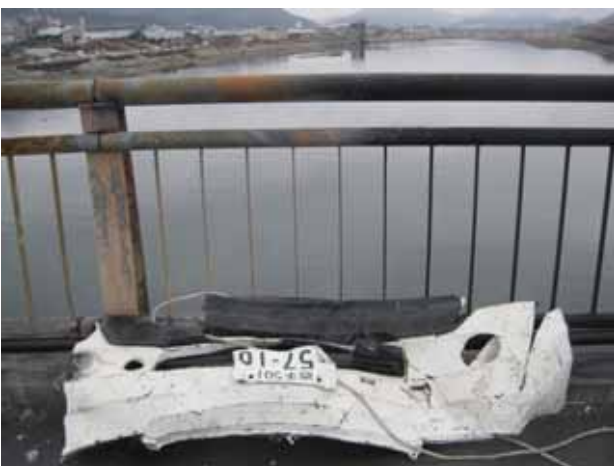
写真3.4.1.21 盛川欄干に止まっていた自動車の一部、他は津波により大破流失

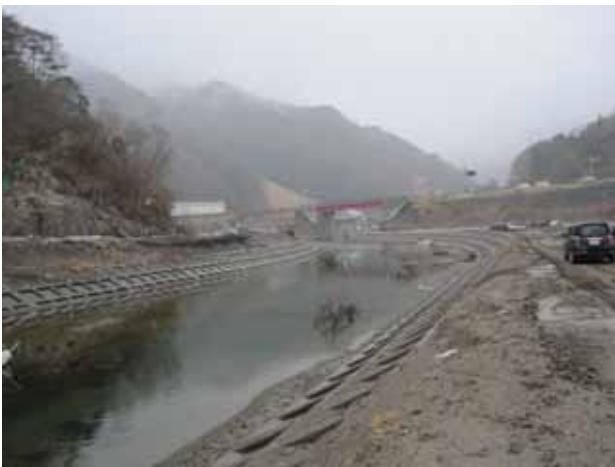
写真 3.4.4.3 水海川河口から上流の様子

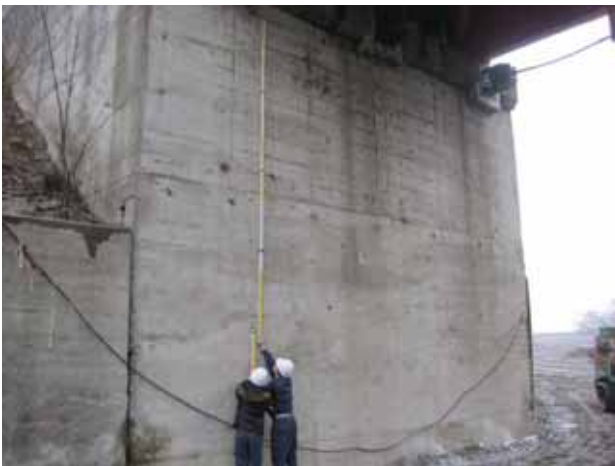
写真 3.4.4.4 水海川左岸国道橋下の津波痕跡高スタッフの頂点に痕跡線あり

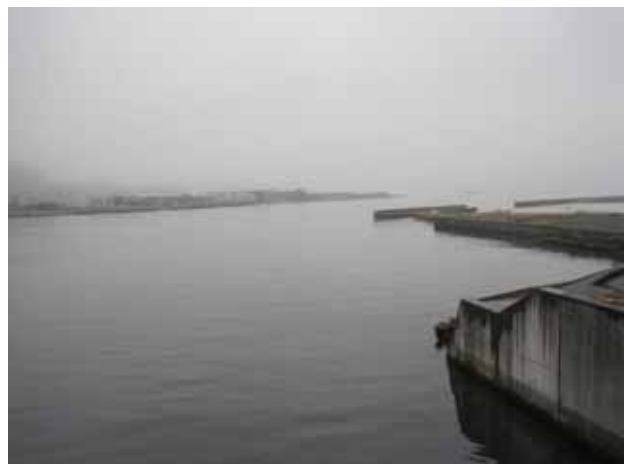
写真 3.4.6.7 大槌川河口

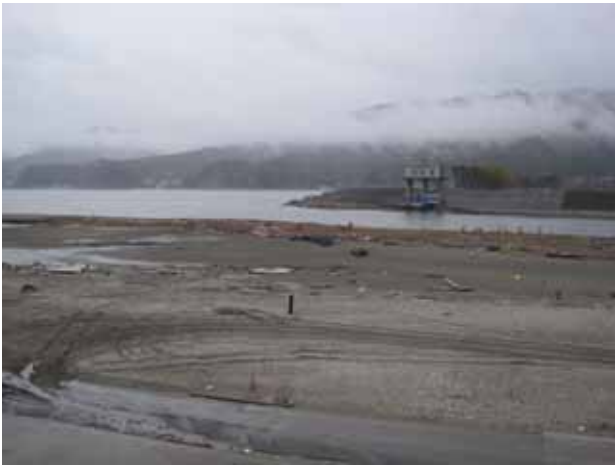
写真 3.4.9.2 津軽石川左岸河口

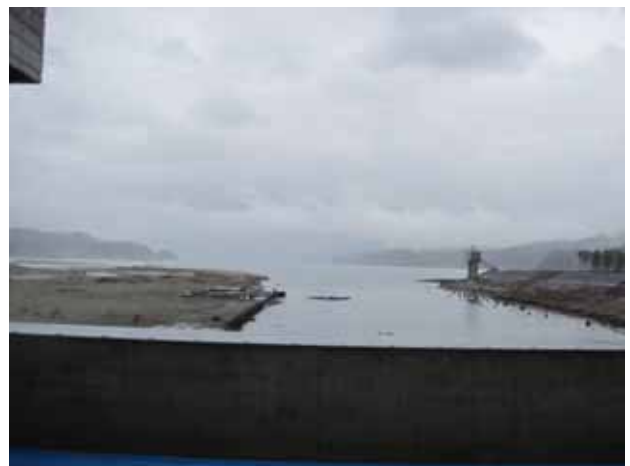
写真 3.4.9.7 津軽石川防潮水門から河口の様子

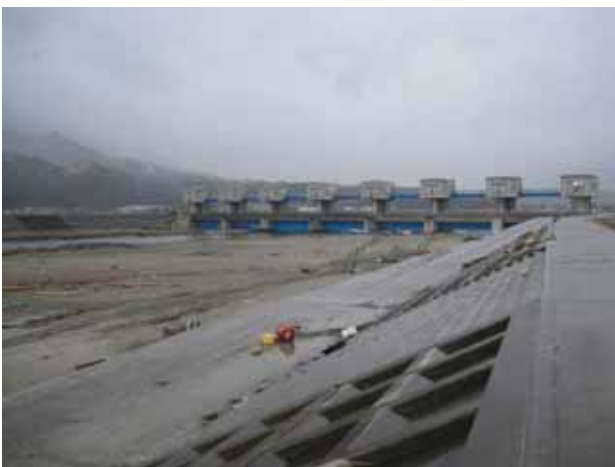
写真 3.4.9.9 津軽石川防潮水門右岸

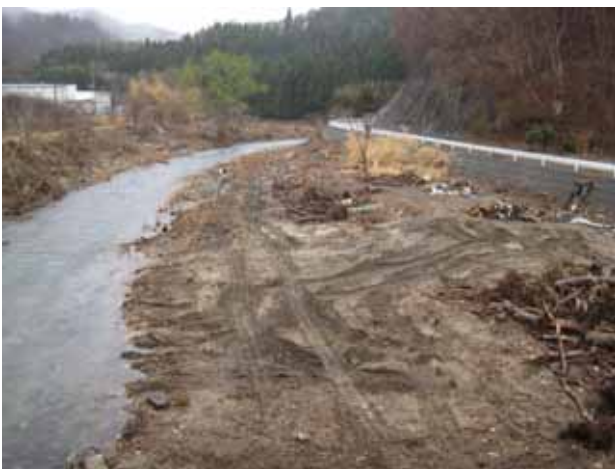
写真 3. 4. 10. 3 田老川（田代川）上流左岸の様子

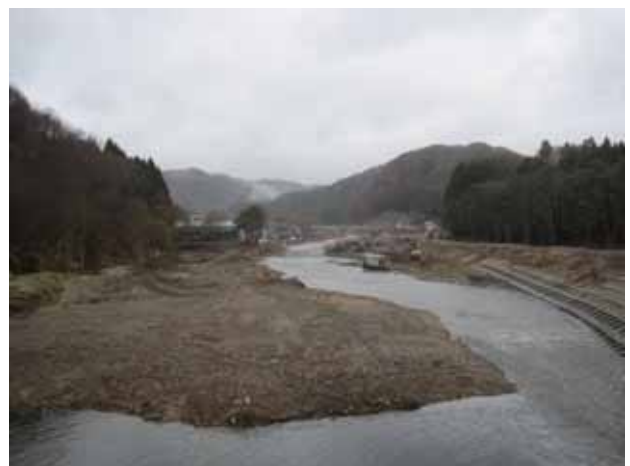
写真3. 4. 10. 7 田老川（田代川）防潮水門から上流の様子

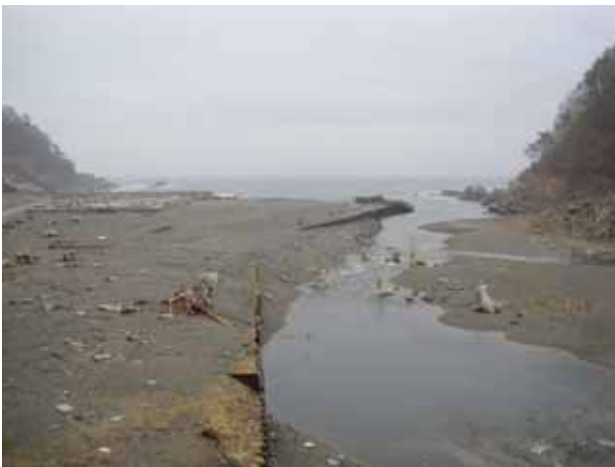
写真3.4.12.15 摂待川右岸河口にある漁協の養

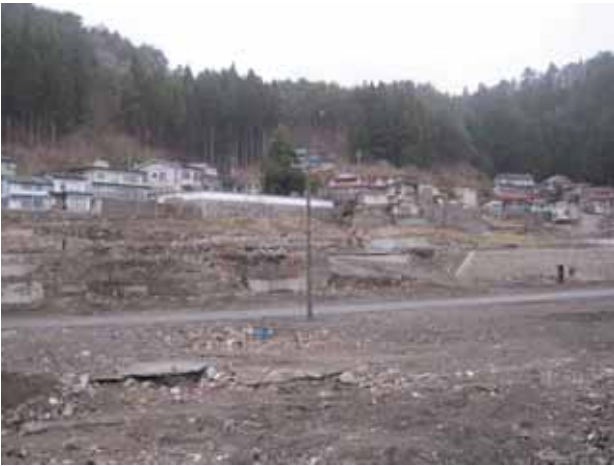
写真 3.4.13.14 平井賀川左岸、消えた街区の家屋群

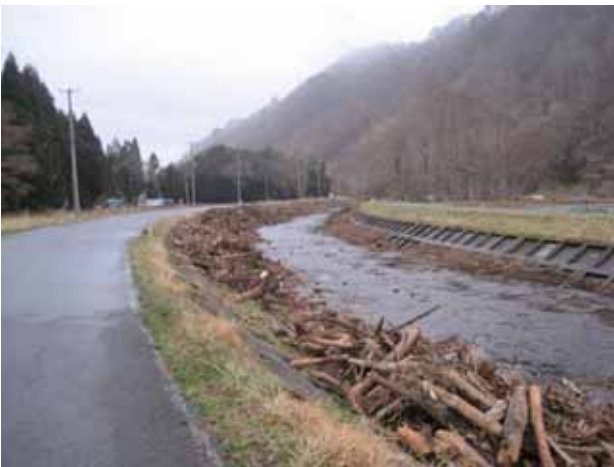
写真 3.4.14.3 明戸川を遡上した津波が運んだ流木

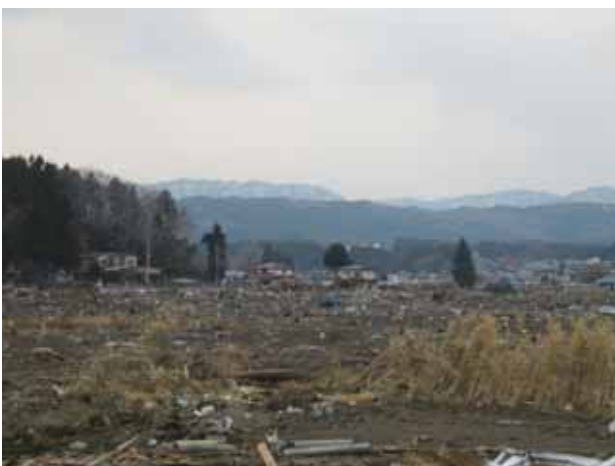
写真 3. 4. 16. 6 宇部川右岸南部、野田村市街地の被災状況。

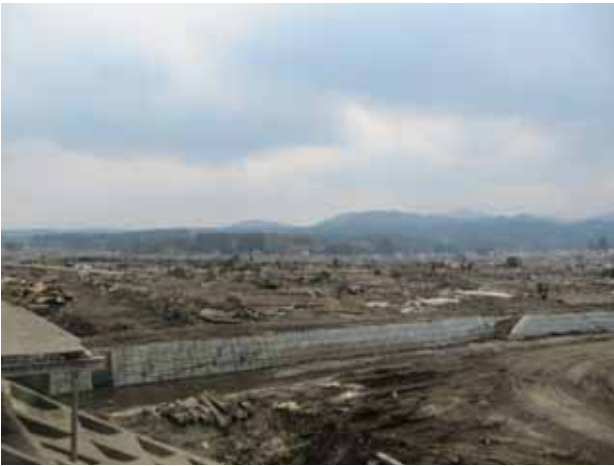
写真 3. 4. 16. 7 宇部川右岸、泉沢川左岸市街地の被災状況。

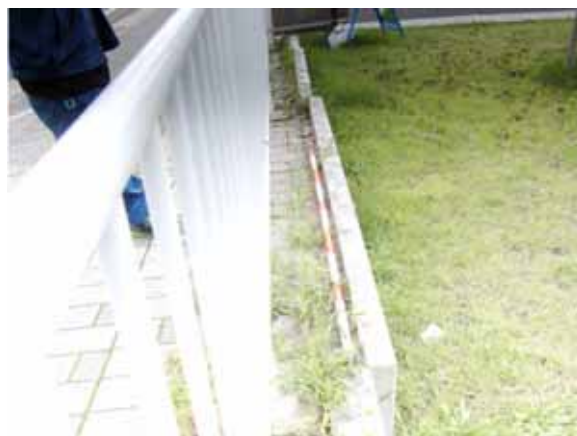
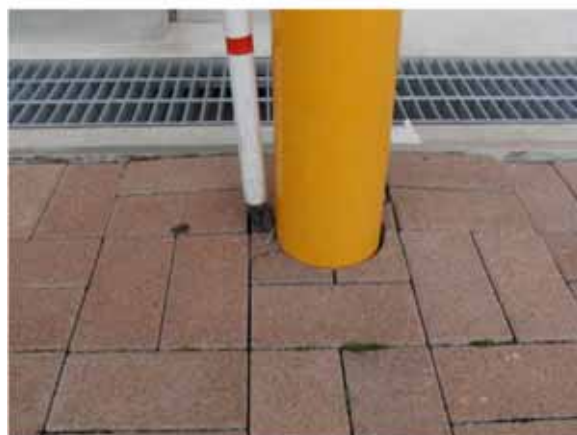
図4-1-1 埋設管回りの沈下（三沢駅東口）

三沢駅東口広場においては、**図4-1-1**のように液状化により埋設管回りの埋め戻し土の沈下が見られ、広場全体で地盤変状が生じている。三沢駅東口の直ぐ東側には川が流れており、この場所は地下水位が高く、埋め戻し土の液状化により被害が生じたと考えられる。

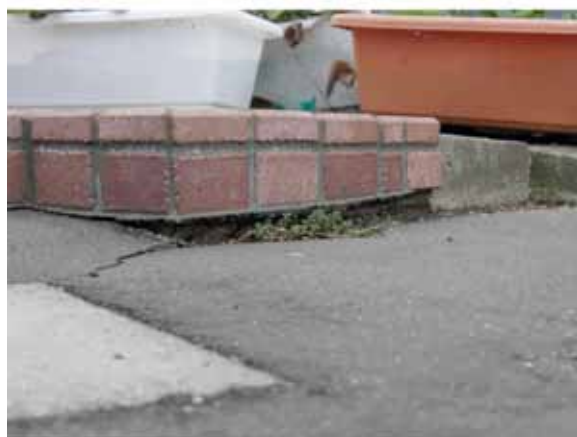
図4-1-2 八戸市長者まつりめぐ広場の沈下

また、国土交通省のプレスリリース東日本大震災（第88報）（平成23年8月29日）²⁾によれば、八戸市の長者まつりめぐ広場において「泥土堆積、遊具及び管理施設損壊」との被害状況が示されている。長者まつりめぐ広場は津波による被害・土砂堆積とは無関係の場所であり、地震発生直後の様子が不明ではあるが、**図4-1-2**に示すように段差や側方変位が生じていることから、液状化によるものと推測される。長者まつりめぐ広場周辺の地盤情報を八戸工業大学で作成している八戸地盤情報データベース³⁾により調べた。まつりめぐ広場および地盤情報の位置図とボーリングデータを元に算出した液状化安全率FL値⁴⁾の計算結果を**図4-1-3**に示す。これらの地盤情報によれば、この地域の周辺地盤は、地下水位がGL-2m程度と浅く、緩い火山灰・砂層が表層付近に体積しており、液状化安全率FLがGL-3m～6m付近で1を下回っている。また、この場所は旧八戸市民病院跡地を公園として再整備した場所であり、公園として整備する際に施工したと思われる排水溝や建物回りで地盤変形が大きく現れている。三沢駅東口と同様、液状化危険度の高い場所における埋め戻し

土の締固め不足が主な要因と推測される。

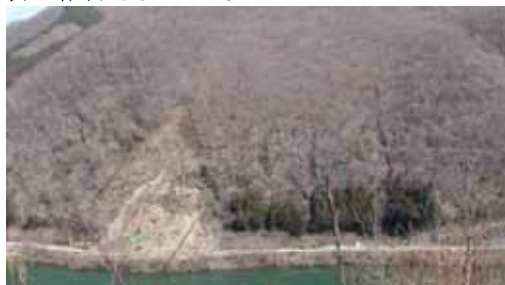
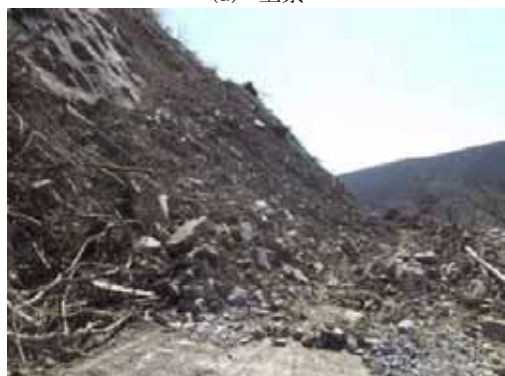
図4-2-1 自然斜面崩壊（石巻市合戦谷国道45号沿い）⁷⁾

自然斜面については、震度が大きい福島県・宮城県・岩手県において被害の報告が多い。内陸部において地震動により崩壊したものや仙台市においては宅地周辺での自然斜面が崩壊し民家に被害が及んでいる場合もある。図4-2-1には、宮城県石巻市合戦谷の国道45号線沿いでの自然斜面の崩壊の様子を例として示す⁷⁾。また、沿岸部においては、津波により表層が崩壊しているものも多数報告されている。例として、図4-2-2に田野畑村机浜付近での斜面崩壊・落石の様子を示す。このような表層の風化岩が津波により破壊している様子は、岩手県沿岸北部において多数見られる。

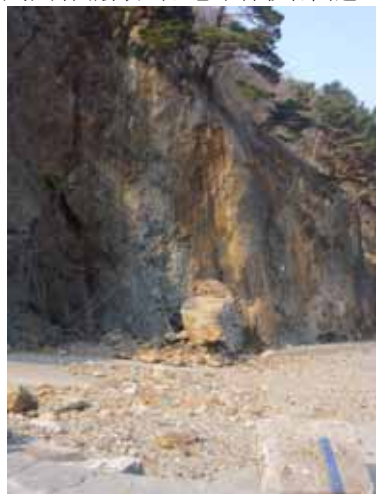
図4-2-2 津波による落石の様子（岩手県田野畑村机浜）

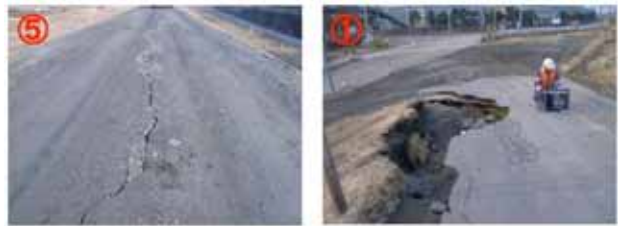
八戸周辺の河川においては、地震動のみによる変状はほとんど報告されていない。図4-2-8に、馬淵川の被害箇所位置図11)を、表4-2-1に被災状況および対応状況を示す。馬淵川を遡上した津波は6〜7mと言われており、河口から10km程度まで遡上している。また、河口から100m程度の範囲で河川堤防を越流している。馬淵川においては、11箇所の被災が報告されているが、このうち⑤右岸5.2km付近の天端クラックのみが、地震動により生じているものと考えられる。また、③左岸0.0km付近においては、表法が津波の流速により洗掘されている（図4-2-9）¹⁰⁾。また、①、④については、越流したつなみにより裏法が洗掘されたものである。

⑤天端クラック(右岸5.2km)

①裏法洗掘(左岸0.0km)

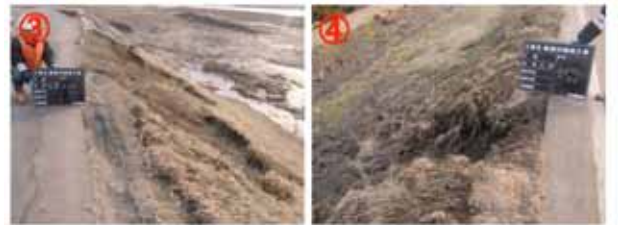
③表法洗掘(左岸0.0km)

④裏法洗掘(左岸0.2km)

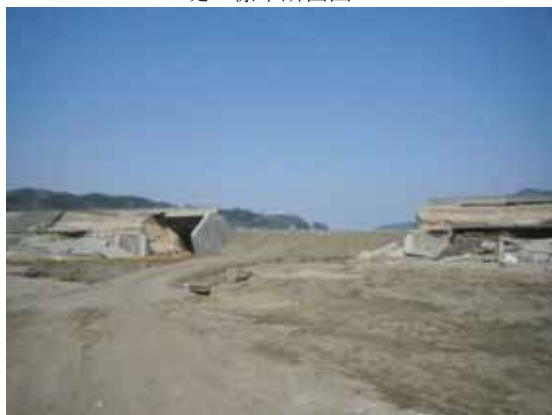
(b) 破堤した部分の脇の内側から洗掘された様子
図4-2-12 宮古湾最奥部津軽石川河口付近の防潮堤

図4-2-12～15には、宮古湾最奥部から野田村までの間の崩壊した防潮堤の様子を例として示す。津波が集中する湾の最奥部などで津波を正面から受けて破堤したものも見られるし、破堤下部分の両脇については流入した水により内側が洗掘された様子も観察される。なお、これらの崩壊した防潮堤の内側では津波により大きな被害が発生している。

このように、防潮堤は文字通り津波被害を水際で防ぐための重要な構造物であり、その高さだけで無く、津波のエネルギーを減少させ、想定以上の津波により越流した場合においても破壊しない構造型態として検討する必要があると感じられる。

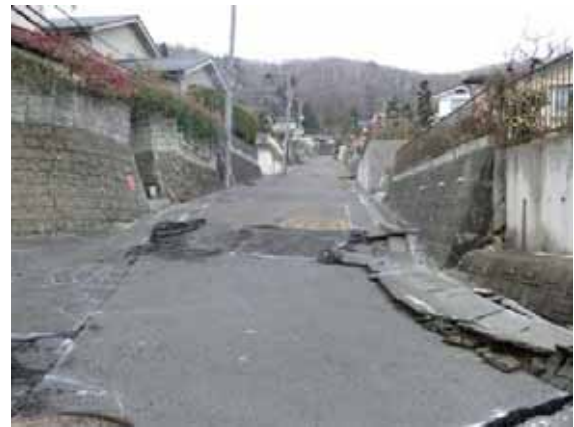
図4-2-18 宅地造成盛土の被害（仙台市折立）

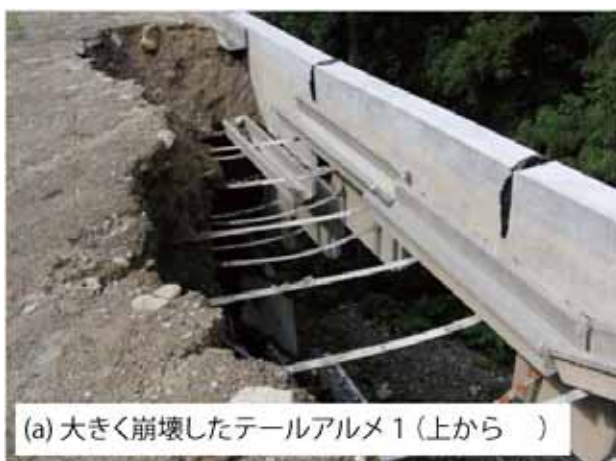
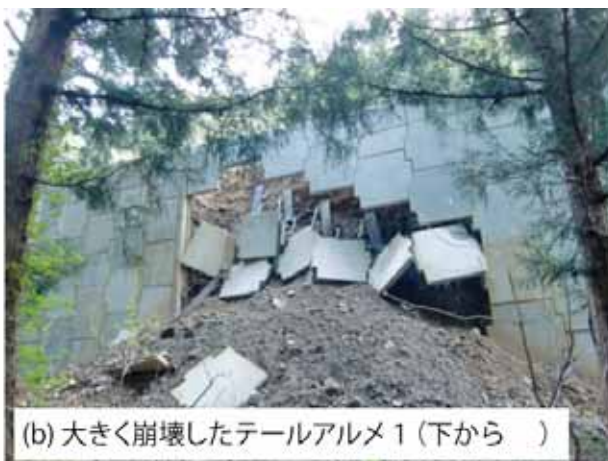
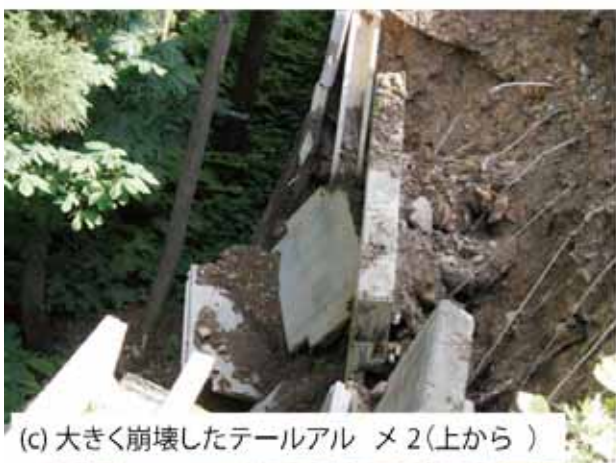
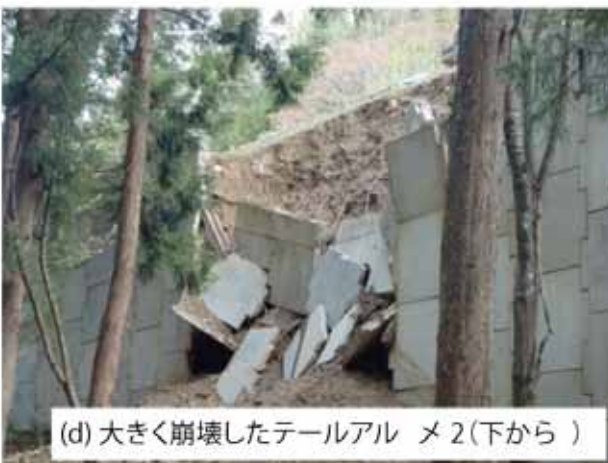
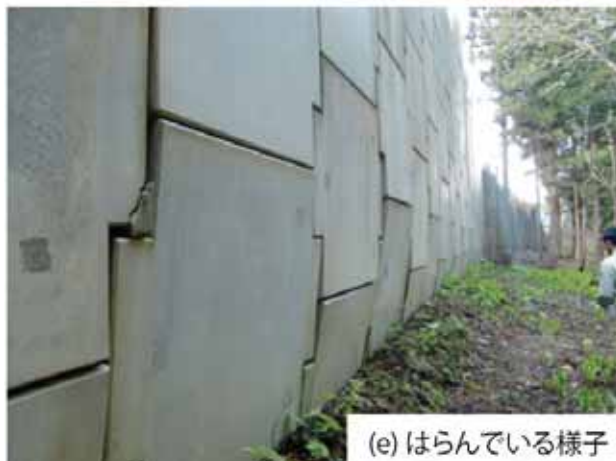
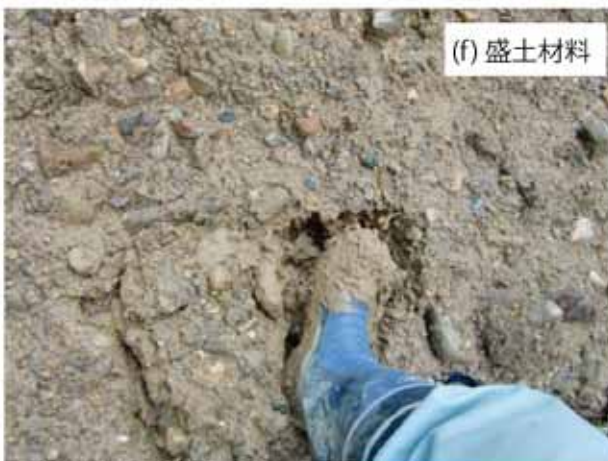
図 4-3-3 崩壊したテールアルメ (岩手県一関市)

図4-3-1に示す調査地点Iは、現在工事中の胆沢ダムへの取り付け道路の工事中のテールアルメである。図4-3-3に示すように2箇所大きく崩壊している。上部のコンクリートの壁面材が脱落し、内部の盛土材料が大量に流出している様子がわかる。また、同図(e)に示すように大きく崩壊していない部分においても下部がはらんでおり、コンクリートの壁面にクラックが多数見られ、水が含まれていることもありクラックから水が染み出している部分も多数観察された。排水パイプが出ている部分もあったが、調査した時にはパイプ内部は乾燥しており排水が上手くできていないと思われる。盛土材料の様子を同図(f)に示す。レキが多数混じっているものの含水比が高く比較的性質の悪い盛土材を使用している。この地域は2008年岩手・宮城内陸地震でも大きな地震を経験しており、今回の地震動もかなり大きかったと思われるが、施工途中であることや盛土材・排水の不備などが崩壊の一因になったものと考えられる。また、地震当日は融雪が有った可能性もあり、盛土内部に水分が多い状態であった可能性もある。なお、このテールアルメの近くの国道342号線沿いでは、風化岩の自然斜面が崩壊して7月1日の時点でも通行

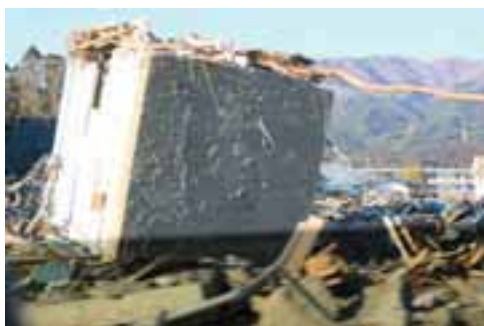
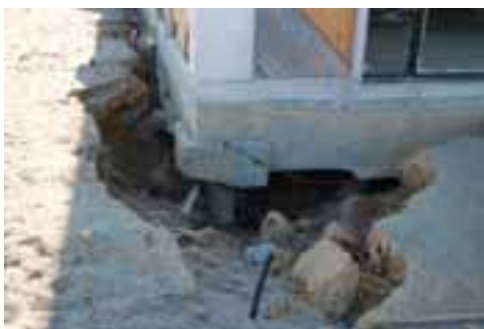
津波による構造物の被害として、陸前高田市において、直接基礎の建築構造物が転倒しているのに対して、杭基礎の構造物においては転倒していない例が報告されている（図4-4-1）。

図4-4-1 基礎構造の違いによる被害形態の違い（陸前高田市）

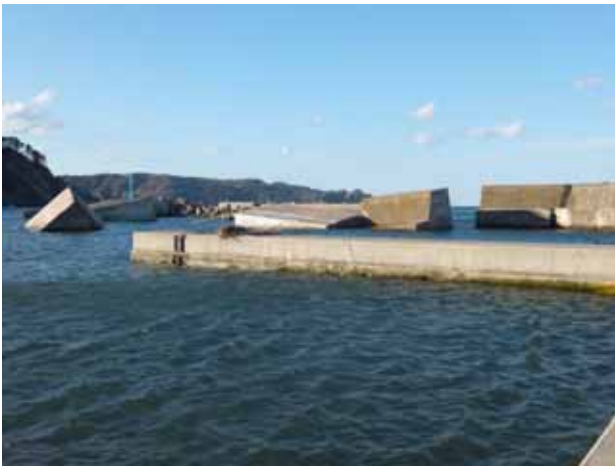
図4-4-3には釜石湾港防波堤の様子を、図4-4-4には八戸港北防波堤の様子を示す。このような重要港湾に設置されたケーソンについても大規模に破壊されている。図4-4-5, 6には、それぞれ、田野畑村島越漁港および宮古市田老地区のケーソンの破壊状況を示す。このように、中小規模の漁港においてもケーソンが大きな損傷を受けている。

図4-4-5 転倒したゲートソン（田野畑村島越漁港）

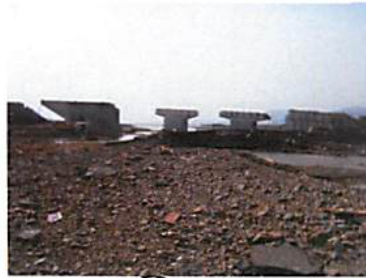
▼写真④(沼田跨線橋:落橋)

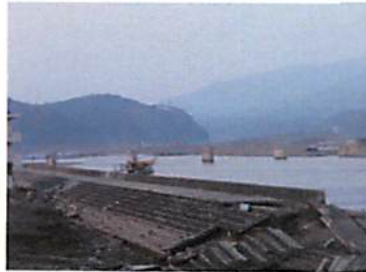
▼写真⑤(気仙大橋:落橋)

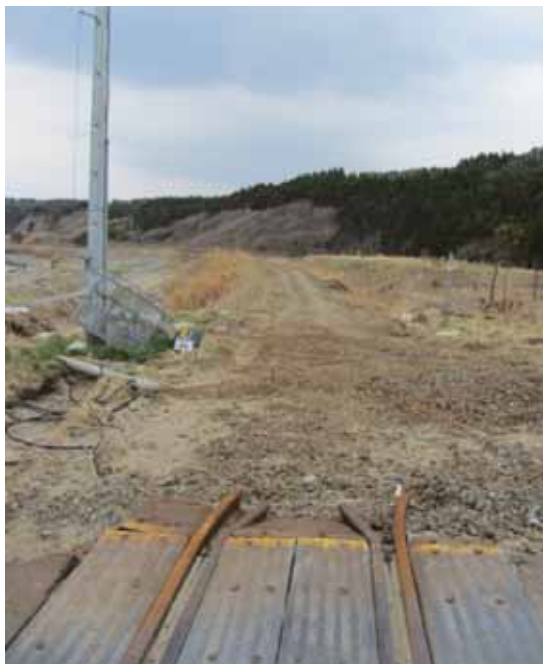
写真 4-3-2-7 線路流出 (有家駅付近)

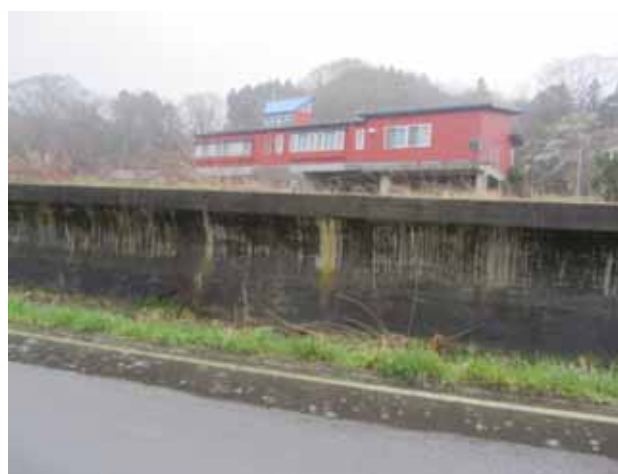
写真4-3-2-10 波返し (八木南港周辺)

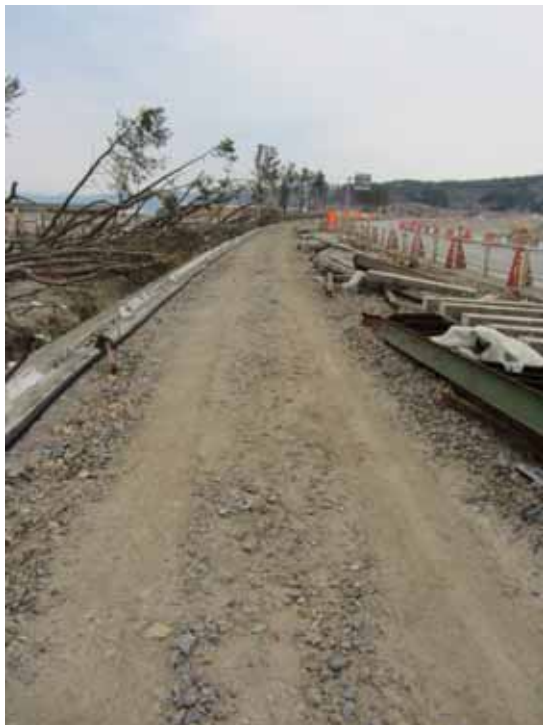
さらに、陸中野田駅～野田玉川駅の区間においては、防潮堤の決壊により国道45号線と並走する線路が殆ど流出した（写真4-3-3-11）。また、同米田地区においては、国道45号線を超えた津波によって、海岸線から約300mに位置する線路や橋台背面盛土の流出が確認されている（写真4-3-3-12）。

写真4-3-3-11 線路の流出（野田村）

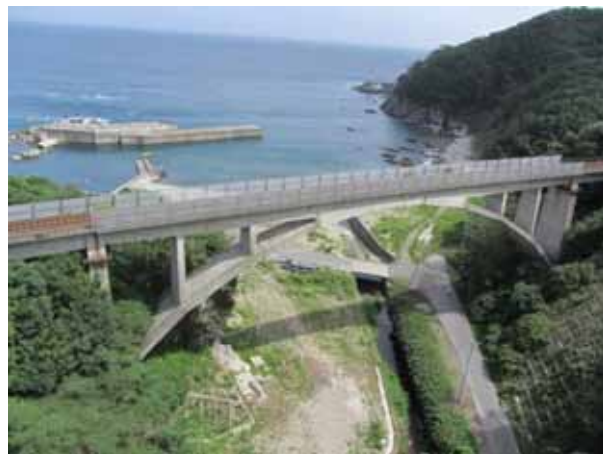
写真4-3-3-14 大沢橋梁（普代村）

一方、橋桁の地上高が33mの安家川橋梁等、津波による直接的な影響を受け難い橋梁（写真4-3-3-13, 写真4-3-3-14）、あるいは比較的的内陸側に位置する橋梁（写真4-3-3-15）については、地震動による大きな損傷は認められなかった。しかし、一部の橋梁では津波や地震動によると考えられる排水装置の損傷が確認された（写真4-3-3-16）。よって、構造物の長期的な耐久性の観点から、排水装置の速やかな機能点検と必要に応じた補修が望まれる。

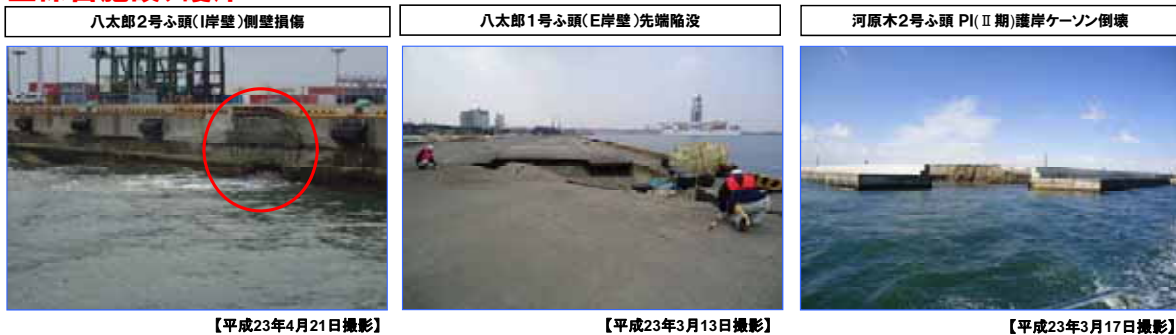
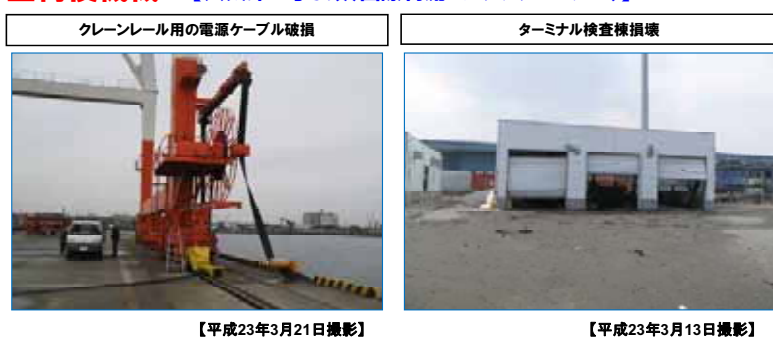
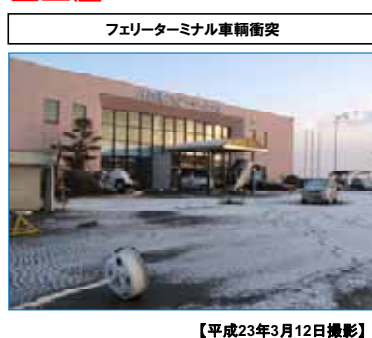
図 4-4-4 係留施設、護岸、荷役機械、上屋の被害

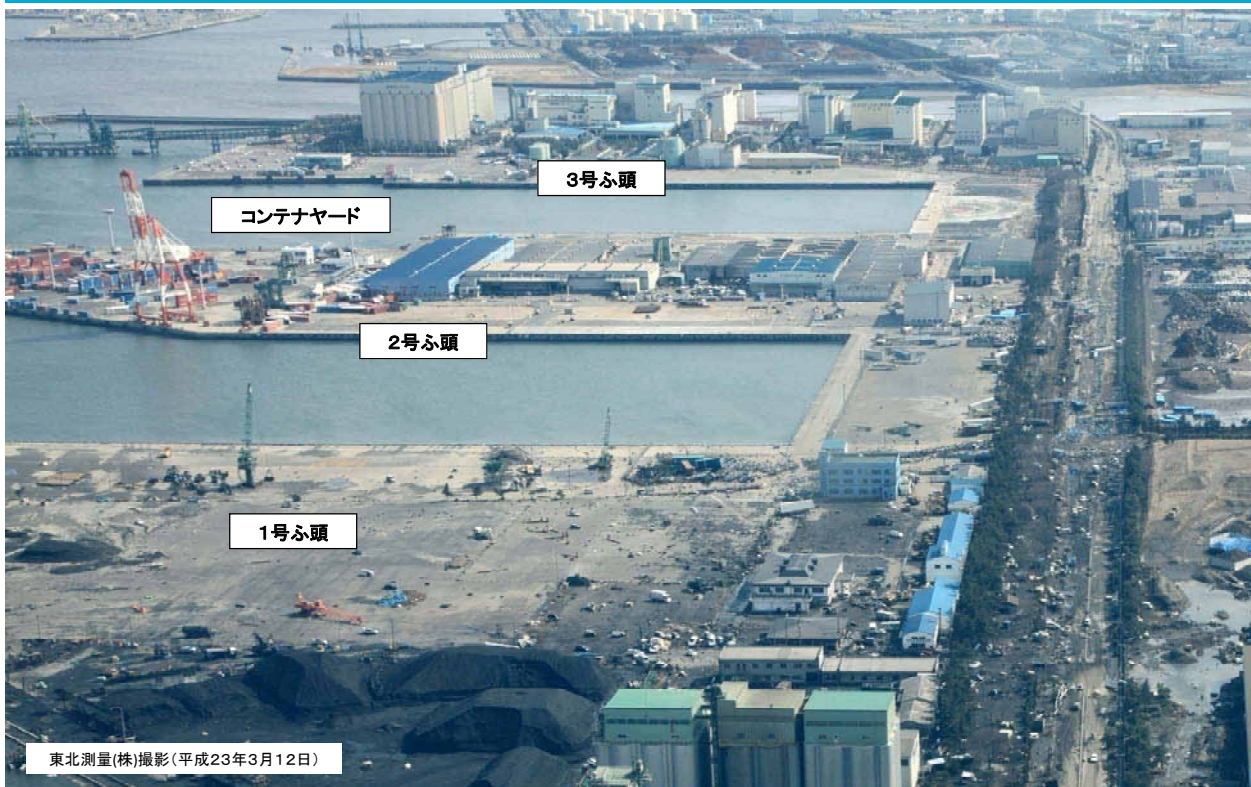
図4-4-6 漂流物散乱状況(八太郎地区)

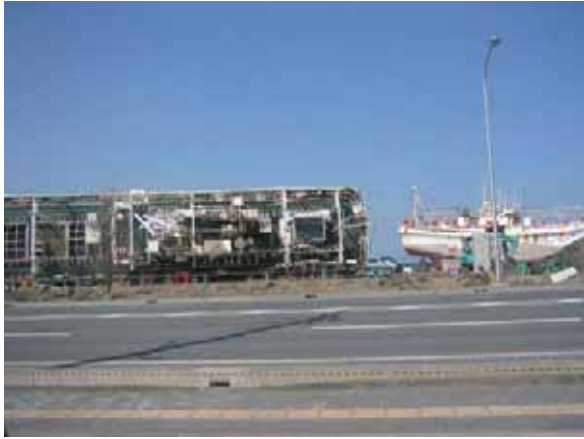
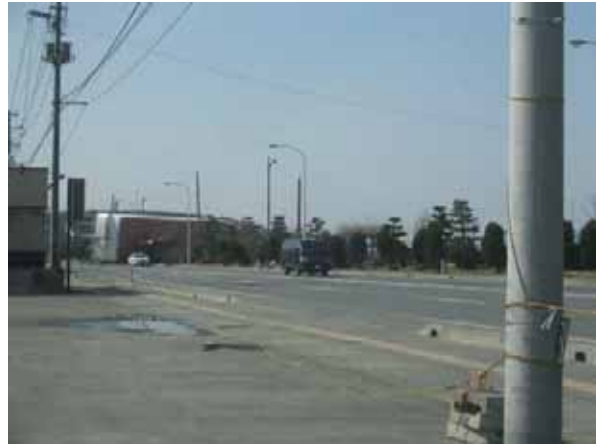
図4-4-7 八戸市新湊（陸に乗り上げた船）

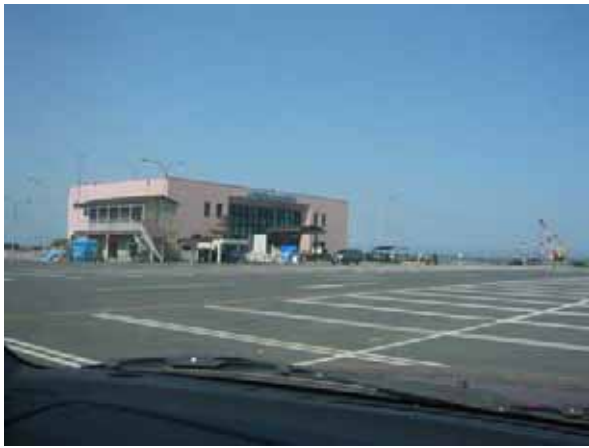
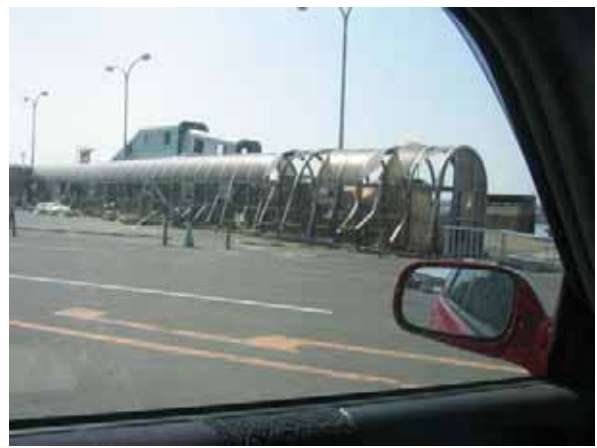
図4-4-8 フェリーターミナル

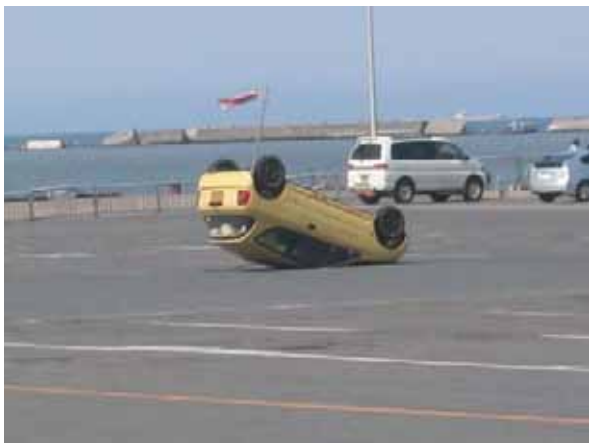
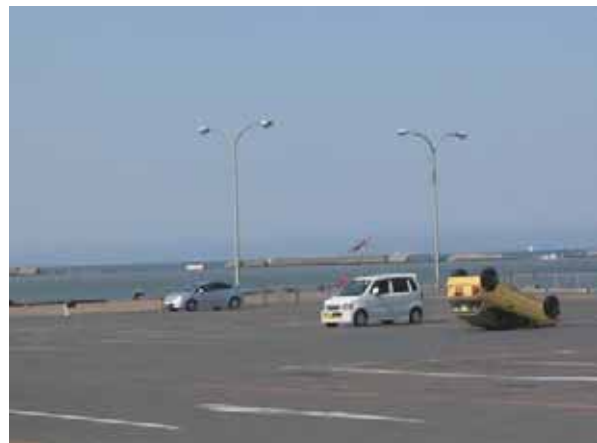
図4-4-9 フェリーターミナル背後に見える北防波堤被害の様子

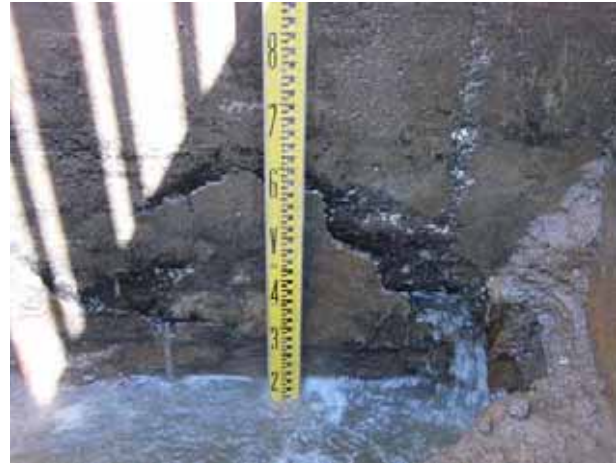
地震による被害は、八戸市東部終末処理場において、曝気槽流入水路側面に 3 箇所ひび割れが発生し、下水の漏水が発生した（写真 6-2-1）。対策として、モルタルや樹脂注入による止水を行った。

図 6-2-1 八戸市 東部終末処理場 (提供：八戸市環境部下水道事務所)

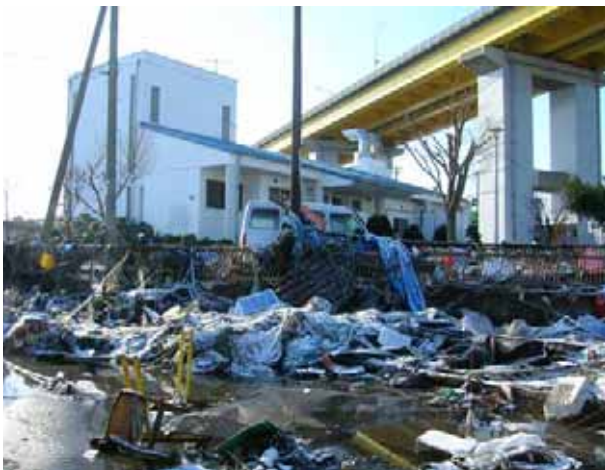
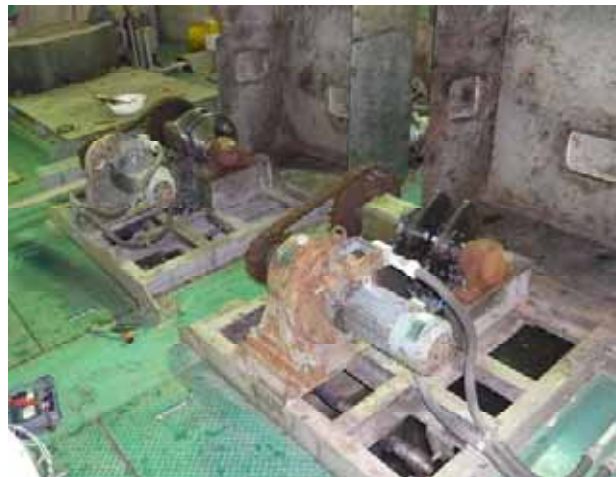
館鼻汚水中継ポンプ場（写真 6-2-2）では、G.L + 2.5m の浸水高を観測し、津波により流入ゲート、外灯、シャッター、門扉、フェンス破損などの被害を受けた。また、中部第 1 幹線管理ポンプ（伏越管理ポンプ）の排水ポンプからの異常信号が入り、汚水ポンプがインターロック条件により運転不能となり地下 2 階の沈砂池機械室が浸水し、細目自動除塵機が水没し運転不能に陥った。

写真 6-2-2 館鼻汚水中継ポンプ場 (提供：八戸市環境部下水道事務所)

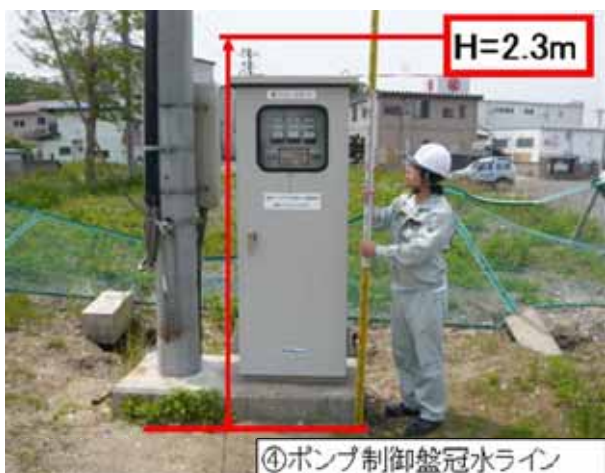
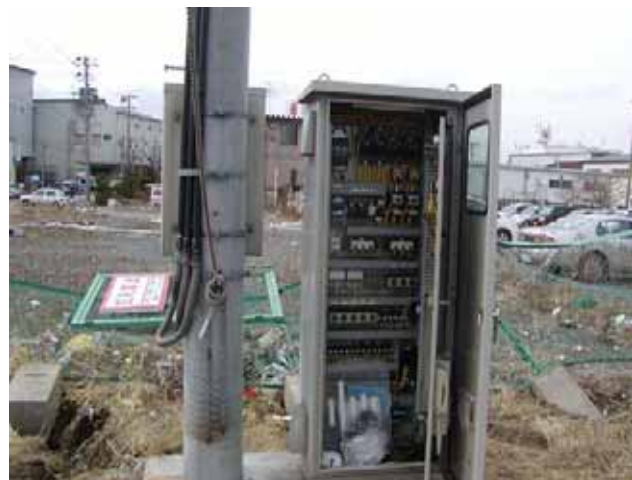
鮫マンホールポンプ（写真 6-2-3）では、G.L + 2.3m の浸水高を観測し、制御盤、通報装置、水位計が損傷した。

写真 6-2-3 鮫マンホールポンプ (提供：八戸市環境部下水道事務所)

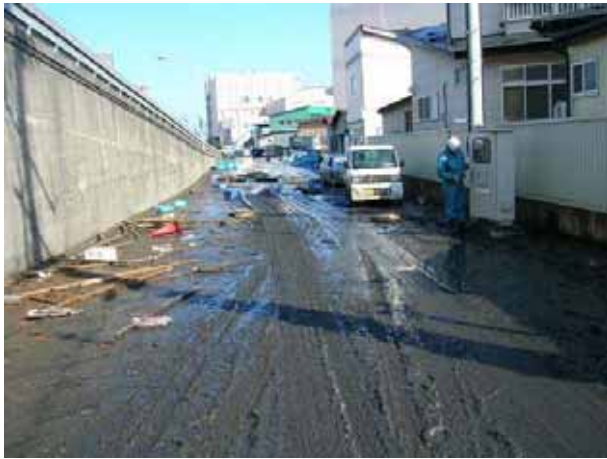
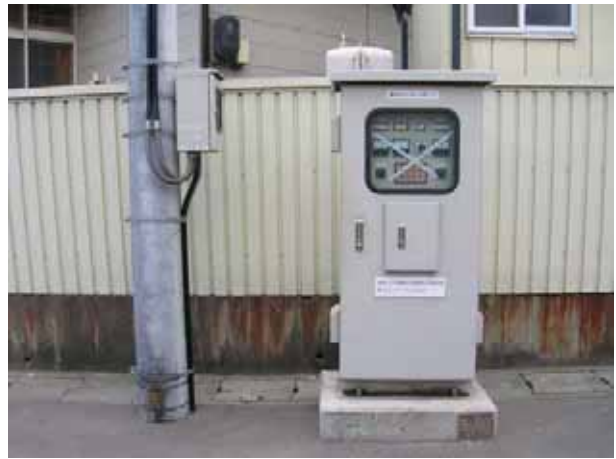
清水川マンホールポンプ（写真 6-2-4）では、約 1m の浸水高を観測し、制御盤、通報装置、水位計が損傷した。

写真 6-2-4 清水川マンホールポンプ（提供：八戸市環境部下水道事務所）

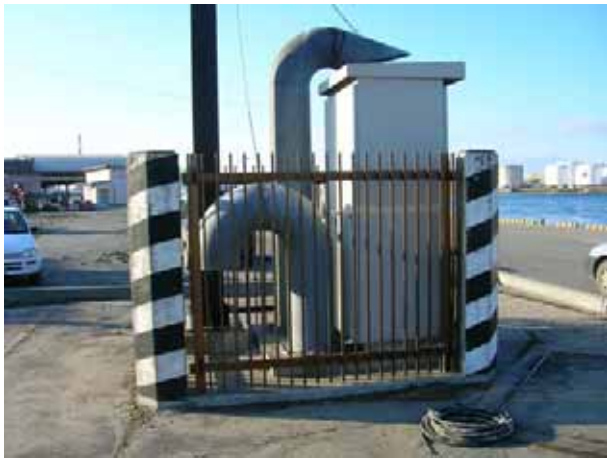
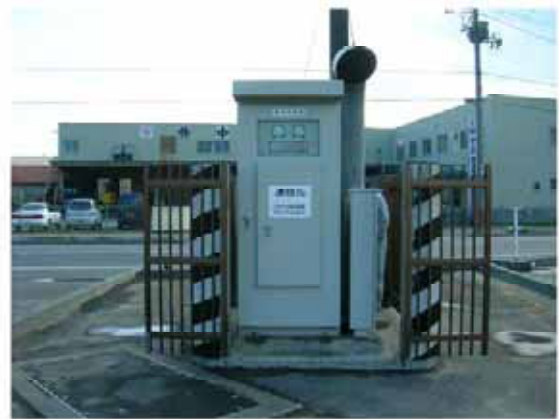
中部第 1 幹線管理ポンプ（写真 6-2-5）では、G.L + 2.4m の浸水高を観測し、ポンプ制御盤、引込計器盤、テレメータ、インターホンが損傷した。

写真 6-2-5 中部第1幹線管理ポンプ（提供：八戸市環境部下水道事務所）
