2011年東北地方太平洋沖地震 災害調査報告書

2011年11月

八 戸 工 業 大 学
土 木 建 築 工 学 科
防災技術社会システム研究センター

東日本大震災災害調査報告書

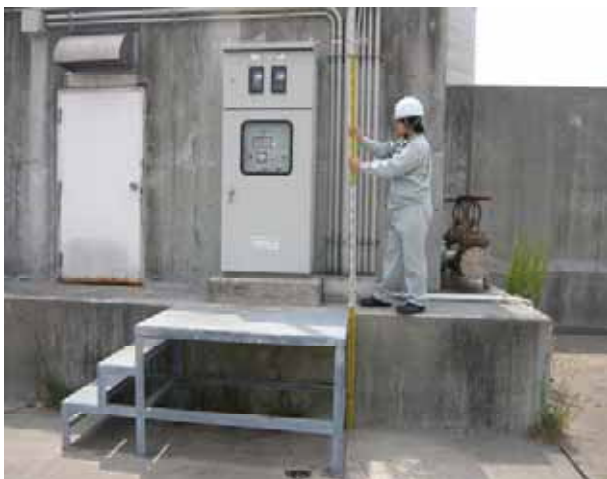
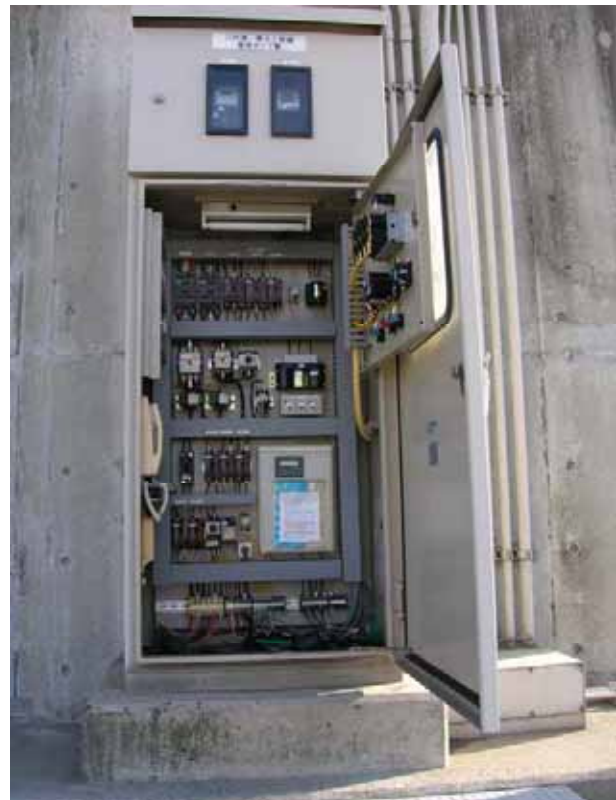
八戸港第 4・1 幹線管理ポンプ（写真 6-2-6）では、G.L + 3m の浸水高を観測し、ポンプ制御盤、通報装置、インターホンが損傷した。

写真 6-2-6 八戸港第4・1幹線管理ポンプ（提供：八戸市環境部下水道事務所）

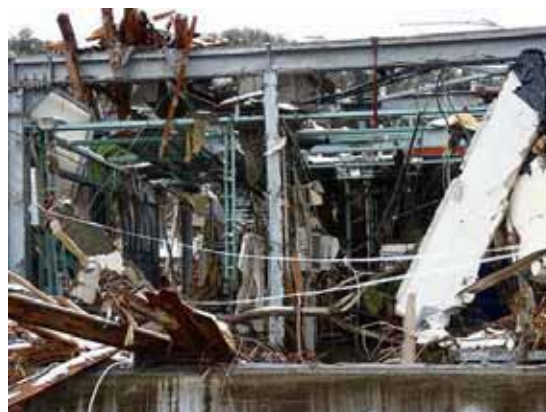
写真 6-3-4 岩手県、鶴住居ビルの被災
NTT 東日本 HP から

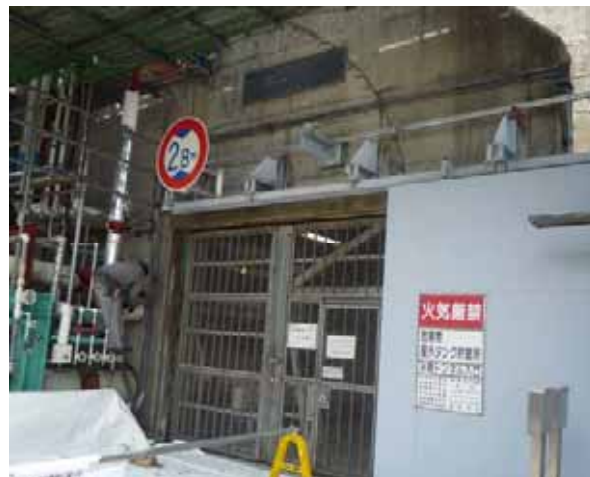
写真 8-3-7 防潮扉 8/31 撮影

地震発生時、管理棟内では55人の職員が従事していた。非常用電源により防潮扉を閉じ、避難階段あるいは車で高台に避難し、全員難を逃れた。地上施設の被害を考えると、地下備蓄が地上備蓄に比べ安全性が高かったと考えられる。また、被災後は、底水排水循環システムが変わって、近隣の沢水による注水をおこなって水封システムが維持されている。このため、地下水や海水への汚染についても、安全が確保されている。

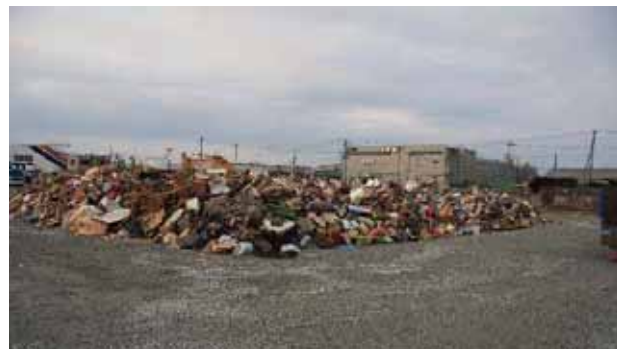
写真 8-1-6 八戸市水産加工団地運動場

仮置き場における廃棄物量は、混合廃棄物 37,884m³、木質廃棄物 5,512m³ および金属委・家電類 2,957m³ の合計 46,230 m³ であり、現段階でも事業所敷地内に保管してある廃棄物が多いと考えられる。11月時点で、水産加工団地運動場（市川地区）の廃棄物処理がほぼ終了した。他の仮置き場では、家電・金属類・漁網（破碎・分別）の処理がほぼ終了し、木材の引き抜き等を行っている。また、八戸港を中心に港湾施設も被災しているため、港湾・海岸保全施設関係では、今後コンクリートガラ 88,762m³ が発生する見込みである。大型構造物の北防波堤は、コンクリートガラ 74,085m³ であり、港湾関係の廃棄物の大半を占めている。

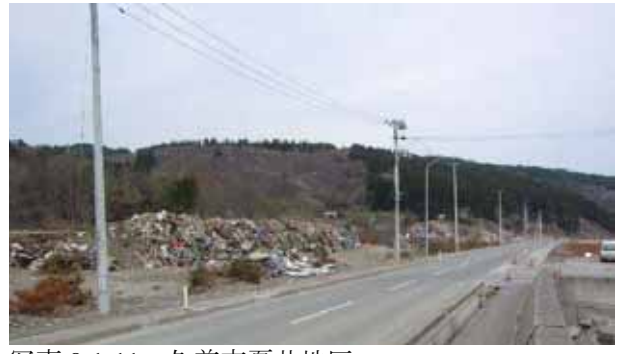
写真 8-1-11 久慈市夏井地区

282 棟の被害が生じた。特に被害が大きかったのは、久慈港内の夏井地区、久慈港埠頭、玉ノ脇地区および野田湾に面した久喜地区である。廃棄物は、夏井地区（写真 8-1-11）および久慈拠点工業団地（写真 8-1-12）などの公有地に集積されている。混合廃棄物 23,169m³、木質廃棄物 12,785m³（主に防潮林の倒木）、金属類 1,752m³ およびコンクリート 10,822m³ の合計 48,528m³ である。この他、防波堤などの港湾施設も被災し、今後 11,800m³ のコンクリートガラが発生すると見込まれる。久慈市では、拠点工業団地に2次仮置き場（破碎・選別場）を設け、処理作業を行っている。また、秋田県など近隣県の担当者が広域処理支援の事前調査として現地視察や空間放射線調査を実施している。

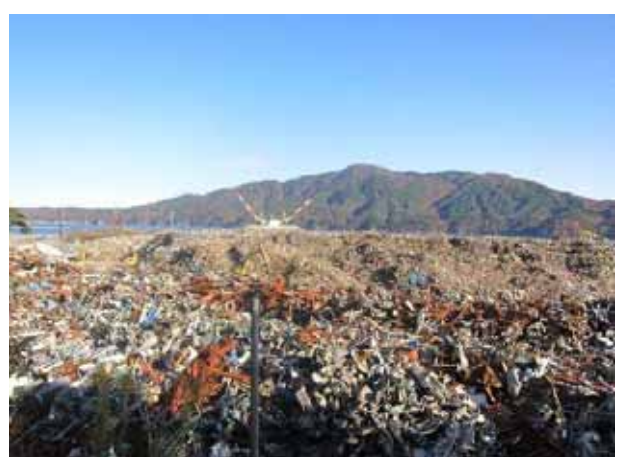
写真 8-1-21 宮古市藤原埠頭

トガラ 2,792m³の合計 200,498m³である。藤原埠頭では、混合廃棄物 179,879m³、木質廃棄物 13,253m³、金属 39,272m³およびコンクリート 33,127m³で、合計 265,530m³である。

宮古市では、岩手県が廃棄物処理の事業主体(事務委託)となり藤原埠頭に 2 次仮置場(破碎・選別場)を設け、金属類、混合廃棄物の選別・搬出を行っている。11 月からは、東京都および東京都環境整備公社による廃棄物処理支援(広域処理)が行われ、貨物列車により東京へ搬出されている。

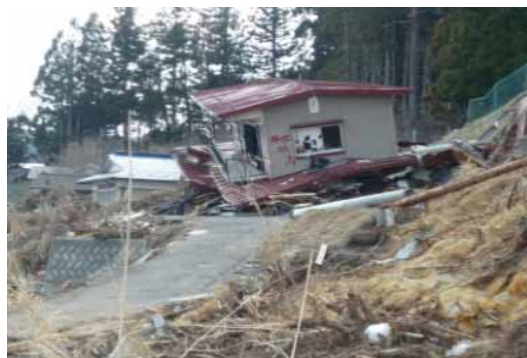
津波で倒壊 4/4解体OKの文字(野田村)
